T.C.
İSPARTA VALİLİĞİ
İl Kùltür ve Turizm Mùdùrlùğü

KùLTÜR ENVANTERİ (2)

T.C.
ISPARTA VALİLİĞİ
İl Kültür ve Turizm Müdürlüğü Yayınları: 6

ISPARTA
KÜLTÜR ENVANTERİ
(2)

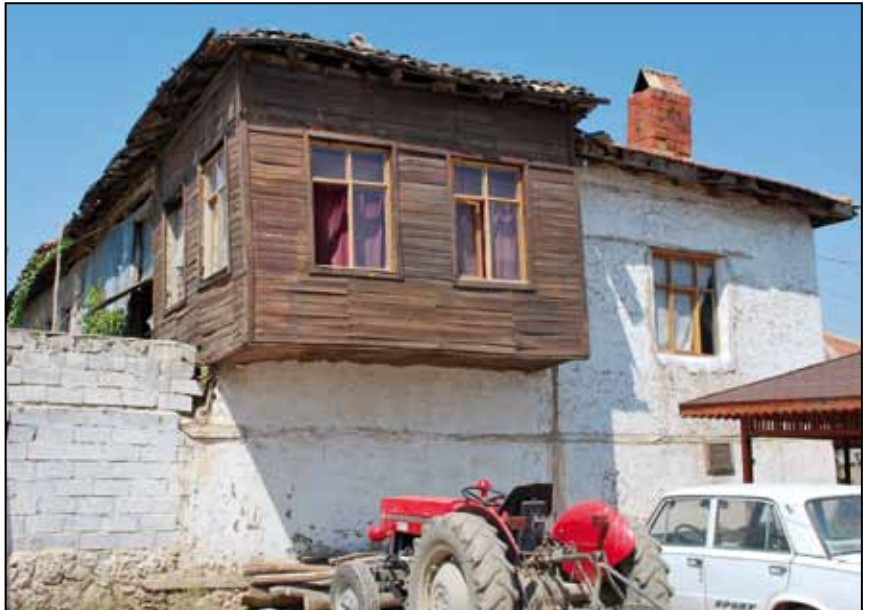
AVRUPA KONSEYİ	DOĞAL VE KÜLTÜREL VARLIKLARI KORUMA ENVANTERİ	D.K.V.K.E.	ANIT	ENVANTER NO : 7
TÜRKİYE	KÜLTÜR VARLIKLARI VE MÜZELER GENEL MÜDÜRLÜĞÜ			HARİTA NO :
İLİ: ISPARTA	İLÇESİ: GELENDOST	MAHALLE-KÖY veya MEVKİİ: Afşar Köyü		KORUMA DERECESESİ
ADRESİ: Hamamin kuzey tarafında bulunuyor. Kapı No: 237	KADASTRO:	PAFTA: 55	ADA:	PARSEL: 5955
EV	YAPTIRAN:	YAPAN: Belli Değil	MİMARİ ÇAĞI: Osmanlı	
	YAPIM TARİHİ: 19. yüzyıl	KİTABE: Bulunmuyor	VAKFIYE: Bulunmuyor	
GENEL TANIM: İki katlı, Orta sofalı plan tipindedir. İkinci katında güneyde 3 oda, kuzeyde merdivenin her iki tarafında birer oda bulunuyor. Kıрма çatılıdır. Çatısı kiremit kaplıdır.				
KORUMA DURUMU	A X C	TAŞIYICI YAPI	A X C	DIŞ YAPI
			A X C	ÜST YAPI
			A X C	SÜSLEME ELEMANLARI
			A X C	RUTUBET
			A X C	YOK
			A X C	İZİ VAR
			A X C	ÖNEMLİ
BUGÜNKÜ SAHİBİ: Özel Mülkiyet, Tahsin ORAL'a ait			BAKIMINDAN SORUMLU OLMASI GEREKEN KURULUŞ: Özel Mülkiyet

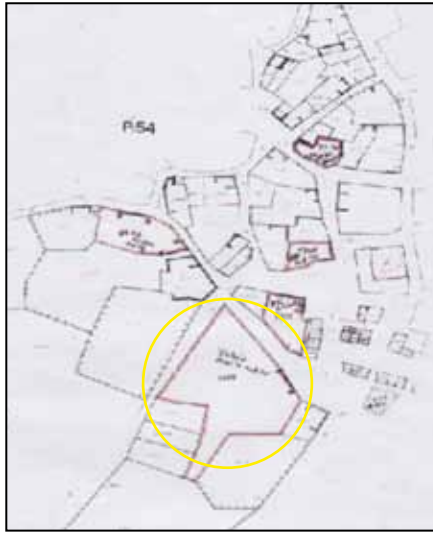
AYRINTILI TANIM: Ev iki katlı evin ikinci katına ahşap bir merdivenle çıkılıyor. İkinci katta toplam 5 oda vardır. Odaların duvarları beyaz kireç sıva ile kaplanmış. Kapılar ahşap olup, yeni yapılmış ve verniklenmişlerdir. Evin aşağıdan tek giriş kapısı var. Ahşap olan tek giriş kapısının etrafı zencirek motifi biçiminde oyularak süsleme meydana getirilmiş. Ancak alçak olarak oyulduğu için pek belli değildir. İkinci katta merdivenin çıktığı kısımdaki boşluğun üzeri "Bursa Kemerli" şeklinde yapılmış. İkinci katta evin dışarıya çıkma yapan tarafı fevkani odalı. Bu odada bir davlumbaz ve ocak var. Odanın tavanında yedi kollu yıldız biçimli tavan göbeği var. Tavan göbeği iç içe yedi kollu yıldızlardan oluşuyor. Batıda hayat bölümü var. Hayat bölümüne evin zemin katından doğrudan girilebildiği gibi ,ayrıca kuzeyden bir girişi daha var. Dışarıdan girilen kapının üzeri ahşap ile örtülüp bu örtü yine ahşap sütunlarla desteklenerek girizgah haline getirilmiş. Hayat bölümünde iki oda yer alıyor.Bu odalar zahire saklamak içindir. Avluda bir de hayvanların sulanması amacıyla hatil bulunuyor.

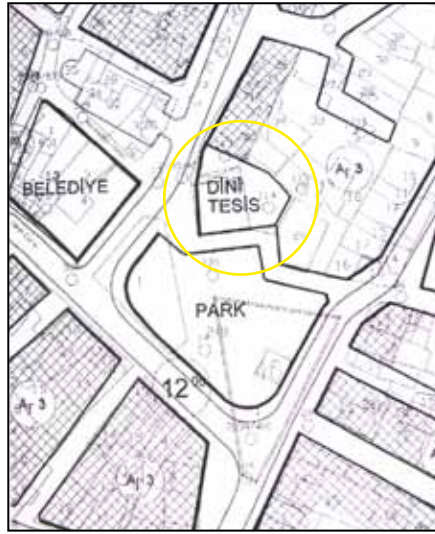
GENEL TANIM: Isparta ili, Gelendost İlçesi merkezinde, moloz taştan 1878 yılında yapılmış, kare planlı kırma çatılı ve kiremit örtülü bir camidir.

AYRINTILI TANIM: Cami moloz taştan yığma inşaat tekniği ile yapılmış olup, beden duvarları taş kornişle son bulmaktadır. Doğu ve batı cephelerinde altta yuvarlak kemerli dört pencere, üstte ortada yuvarlak bir pencere açıklığı, güneyde altta yuvarlak kemerli iki pencere, üstte ortada yuvarlak bir pencere açıklığı vardır. Kuzey cephede yuvarlak kemerli bir giriş, girişin iki yanında yuvarlak kemerli birer pencere vardır. İçerisinde ortada tavanda; dört sütunun taşıdığı küçük bir kubbe vardır. Kubbenin çevresi düz ahşap tavan olarak yapılmıştır. Ahşap tavanın kenarları yuvarlaktır. Son cemaat yeri dört ahşap sütun direkli olup sonradan iki katlı mekan haline getirilmiştir. Cami içerisinde yazı kuşakları ve madalyonlardan oluşan kalemlerli süslemeler vardır. Batı cephesinin kuzey ucunda tek şerefeli taşan yapılmış bin minaresi vardır. Şerefe altı mukarnaslıdır.

GÖZLEMLER: Taban ve çatısı çürümüş olup, minaresinin çökmek üzere olduğu görülmüştür.

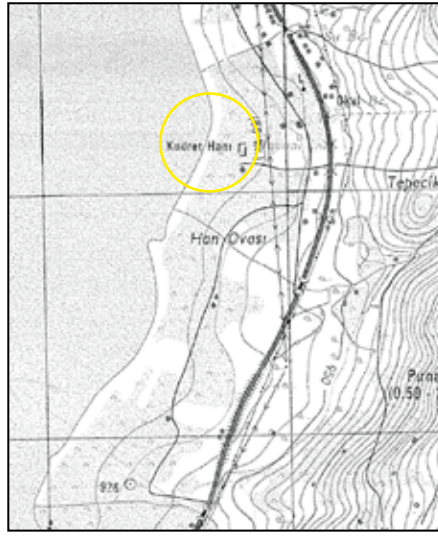
GENEL TANIM : Karma tip kervansaraylara giren Gelendost Kervansarayı düz bir yere (Eğirdir Gölü sahiline) ağaçlar içine yapılmıştır. Ana aks kuzey-güney istikametindedir. Giriş güneydedir. Giriş önünde iki dekar kadar bir boşluk vardır. Simetri hakimdir. Dışı kesme taşlardan (kemerlerde renkleri de vardır). İçi çok köşeli ocak taşlarından yapılmıştır. Yalnız iç kısımlardaki kemerlerde kesme taşlardan yapılmıştır. Tonoz örtü, dört ayak üzerinden yükselen dört sivri kemerle alttan desteklenmiştir. Bina tek katlıdır sadece dış girişin sağında kalan kısmın (belki mescit) iki katlı olduğu görülmektedir.

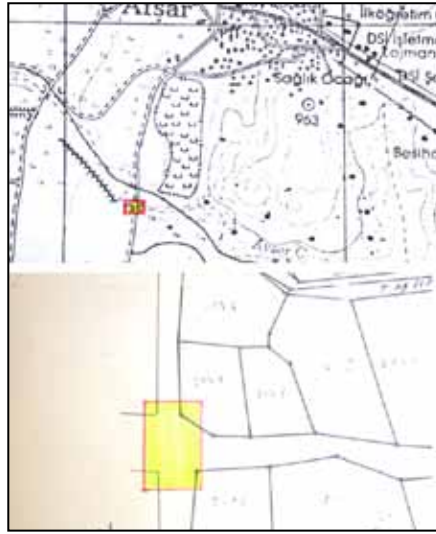
GENEL TANIM: Afşar köyünün güneyinde Çiftlik yolu üzerinde köye yaklaşık 500 m. mesafede ki Afşar çayı üzerine yapılmış olan 2 gözlü köprünün yan cephelerinde antik mimari bloklar kullanılmıştır. Köprünün orta kısmı moloz dolgudur. İki kemer üzerine oturan köprünün altta bir ayağı bulunmaktadır. Köprünün üst yüzü taş kaplıdır.

AYRINTILI TANIM: Afşar Köyünün güneyinde Çiftlik yolu üzerinde köye yaklaşık 500 m. mesafedeki Afşar çayı üzerine yapılmış 2 gözlü köprünün yan ceplerinde antik mimari blokları kullanılmıştır. Köprünün orta kısmı moloz dolgudur. İki kemer üzerine oturan köprünün altta bir ayağı bulunmaktadır. Köprünün üst yüzü taş kaplıdır. Köprünün doğusunda 10 m. uzaklıkta betonarme 2. bir köprü inşa edilmiştir. Bu modern köprü iki ayak üzerine 3 gözlüdür.

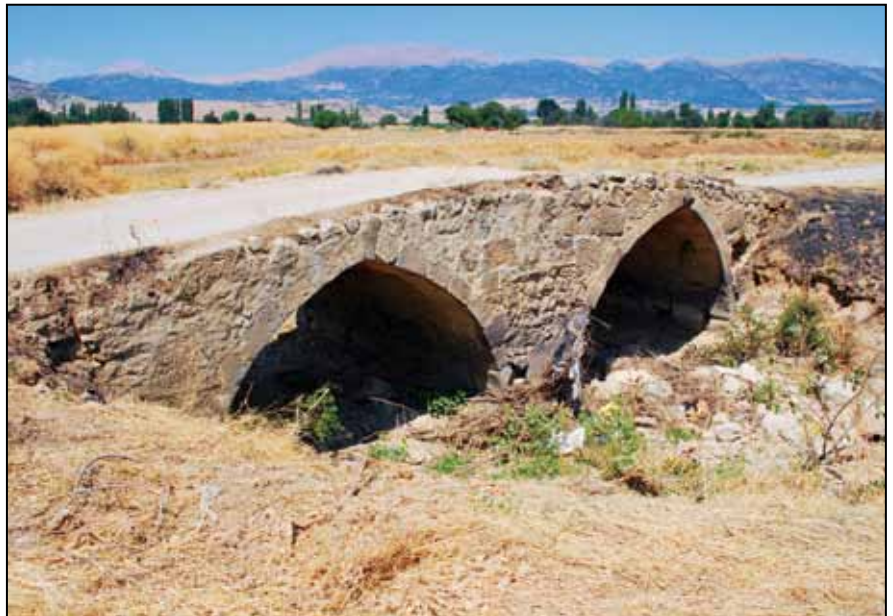
AVRUPA KONSEYİ	DOĞAL VE KÜLTÜREL VARLIKLARI KORUMA ENVANTERİ	D.K.V.K.E.	ANIT	ENVANTER NO :				
TÜRKİYE	KÜLTÜR VARLIKLARI VE MÜZELER GENEL MÜDÜRLÜĞÜ			HARİTA NO	: ISPARTA L 25 - c 2			
İLİ: ISPARTA	İLÇESİ: GELENDOST	MAHALLE-KÖY veya MEVKİİ: AFŞAR KÖYÜ		KORUMA DERECESİ	ANITSAL	X	2	3
ADRESİ: AFŞAR KÖYÜ		KADASTRO:			ÇEVRESEL	1	2	3
		PAFTA:	ADA:	PARSEL:	ÇEVREYE AYKIRI	1	2	3
DEŞTEPE I VE II TÜRÜMLÜSLERİ	YAPTIRAN:	YAPAN:		MİMARİ ÇAĞI:				
	YAPIM TARİHİ:	KİTABE:		VAKFIYE:

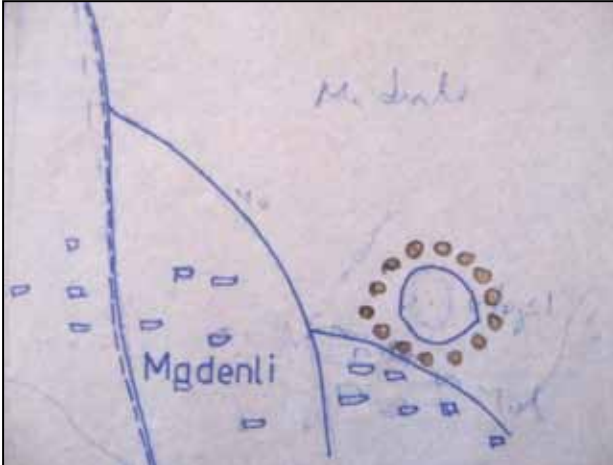
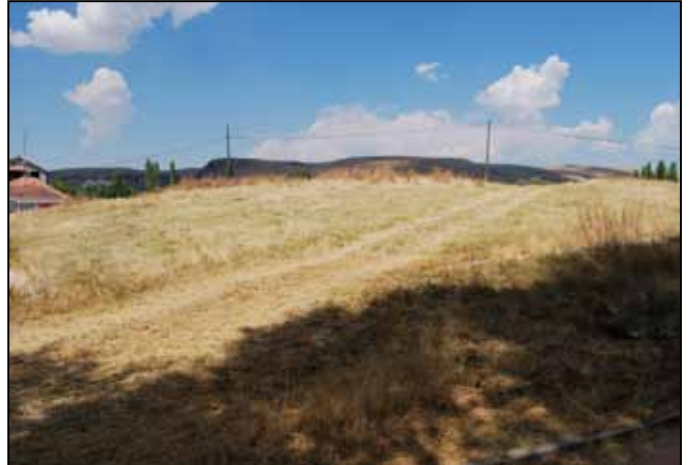
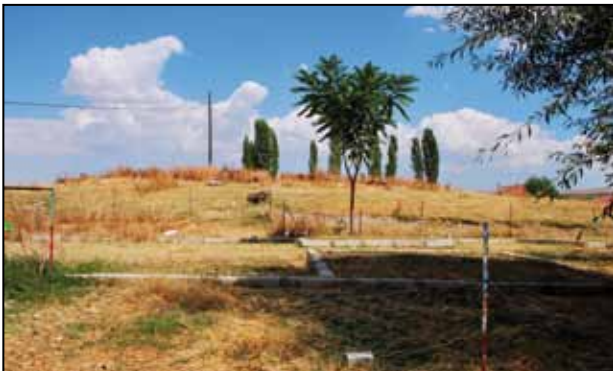
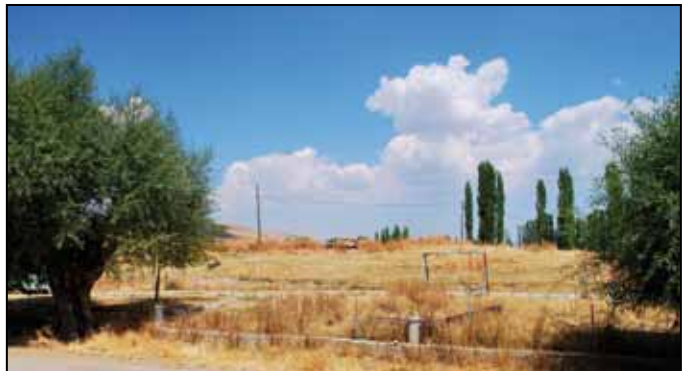
AVRUPA KONSEYİ	DOĞAL VE KÜLTÜREL VARLIKLARI KORUMA ENVANTERİ	D.K.V.K.E.	SİT	ENVANTER NO : 22
TÜRKİYE	KÜLTÜR VARLIKLARI VE MÜZELER GENEL MÜDÜRLÜĞÜ			HARİTA NO : 1
İLİ : ISPARTA	İLÇESİ : Gelendost	MAHALLE - KÖY VEYA MEVKİİ: Madenli	KADASTRO	
			PAFTA:	ADA:
				PARSEL:
ADI: KÖTÜRNEK HÖYÜK				
GENEL TANIM: Köyün içinde yumru mezar (Arpalık mevki) mevkiinde 150x150 m. boyutlarında yaklaşık 4 m. yüksekliktedir. Üzeri oyuk oyuk olmuş olan höyükte harman zamanı harman da işlenmektedir. Üzerinde mezar taşlara ve Roma Dönemi mimari friz parçaları da bulunan höyükte Eski Tunç devrinden Roma dönemine kadar seramik örnekleri vardır.				
ŞİMDİKİ TEHLİKELER: Kaçak kazı- yapılaşma				
ŞİMDİKİ DURUM : Harman yeri				
SİT POTANSİYELİ : İyi			KORUMA DERECEŚİ : I	
ŞİMDİKİ KORUMA : Yok			HAZIRLAYANLAR : Durmuş KAYA Müze Araş.	
ÖNERİLEN KORUMA : Arkeolojik Sit			KONTROL EDEN : İlhan ÜNLÜSOY Müze Müdürü	
YAYIN DİZİSİ :			G.M.E.E.A.Y.K. KARARLARI: ANTALYA KÜLTÜR VE TABİAT VARLIKLARINI KORUMA KURULUNUN 22/05/1990 Gün ve 760 Sayılı Kararıyla Tescil Edilmiştir.

GÖZLEMLER : Höyüğün batı köşesinde köy konağı binası yapılmıştır.			REVİZYON	
			G.M.E.E.A.Y.K. ONAYI : 22/ 05 /1990

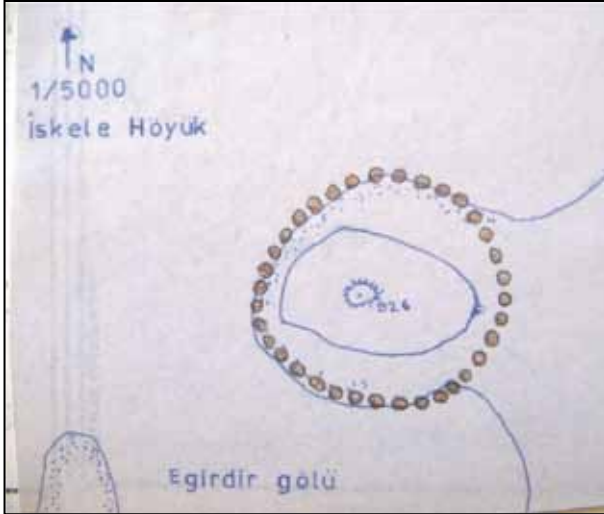
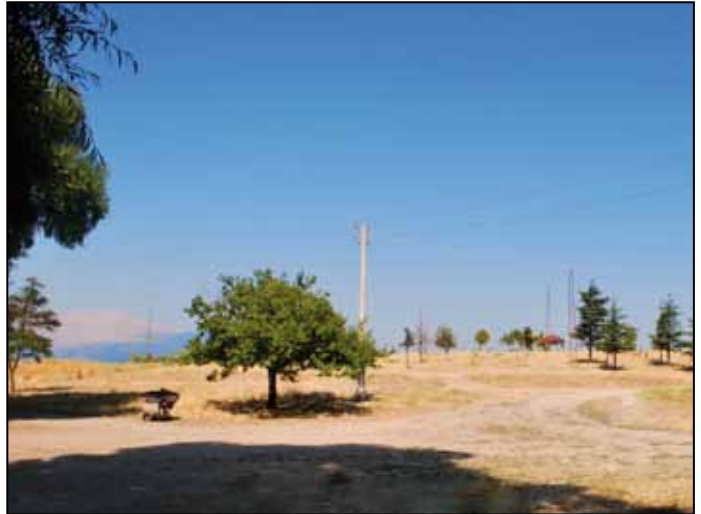
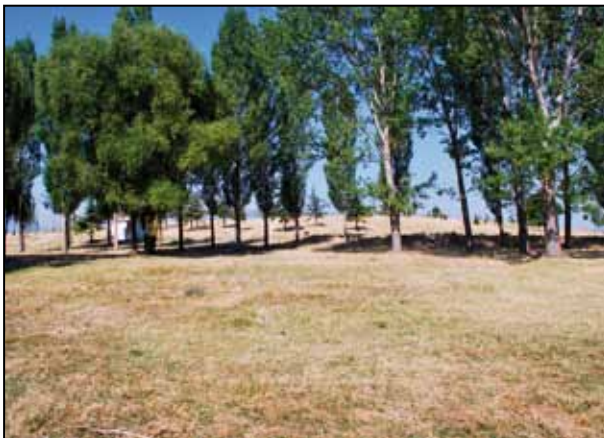
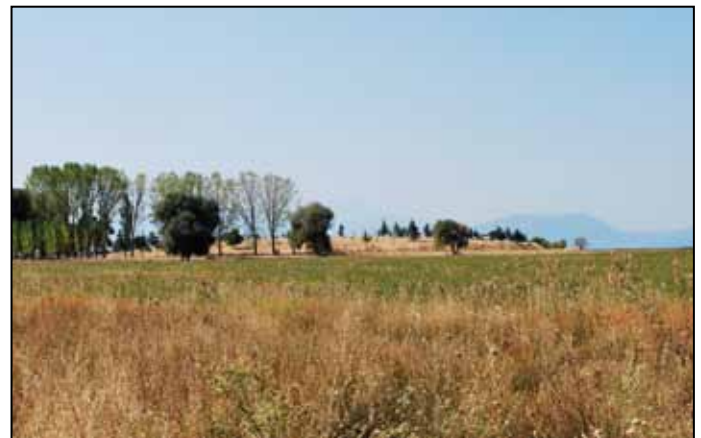
AVRUPA KONSEYİ	DOĞAL VE KÜLTÜREL VARLIKLARI KORUMA ENVANTERİ	D.K.V.K.E.	SİT	ENVANTER NO : 24
TÜRKİYE	KÜLTÜR VARLIKLARI VE MÜZELER GENEL MÜDÜRLÜĞÜ			HARİTA NO : 1
İLİ : ISPARTA	İLÇESİ : Gelendost	MAHALLE - KÖY VEYA MEVKİİ: İskele Mevkii	KADASTRO	
			PAFTA: --	ADA: -
				PARSEL: -
ADI: İSKELE HÖYÜK				
GENEL TANIM: Eğirdir gölü kenarında , Eğirdir-Konya asfaltının 500 m. batısında yer alır. 200x200 m. boyutlarında olan höyük 4-5 m. yüksekliktedir. Höyükte ele geçen keramikler Eski Tunç çağı özellikleri gösterirler. Höyük üzerine park yapılmış ve yanlarda balıkça barnakları vardır.				
ŞİMDİKİ TEHLİKELER: Kaçak kazılar.				
ŞİMDİKİ DURUM : Park				
SİT POTANSİYELİ : İyi			KORUMA DERECEŚİ : I.Derece	
ŞİMDİKİ KORUMA : Yok			HAZIRLAYANLAR : Durmuş KAYA Arkeolog Sedat HEPER Arkeolog	
ÖNERİLEN KORUMA : Arkeolojik sit			KONTROL EDEN : İlhan ÜNLÜSOY Müze Müdürü	
YAYIN DİZİSİ :			G.M.E.E.A.Y.K. KARARLARI: ANTALYA KÜLTÜR VE TABİAT VARLIKLARINI KORUMA KURULUNUN 22/05/1990 Gün ve 760 Sayılı Kararıyla Tescil Edilmiştir.

GÖZLEMLER : Park olarak kullanılan höyüğün güney tarafında bir bina vardır.			REVİZYON	
			G.M.E.E.A.Y.K. ONAYI : 22/ 05 /1990

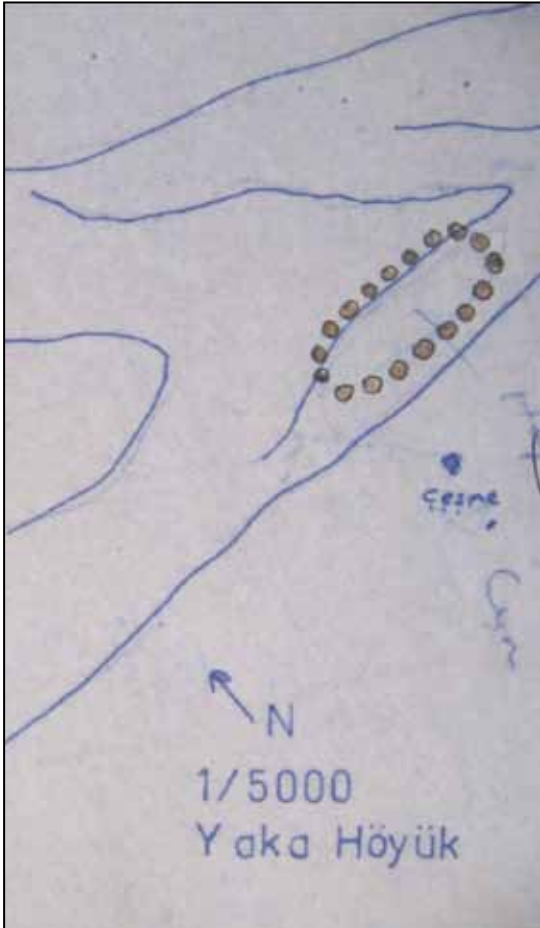
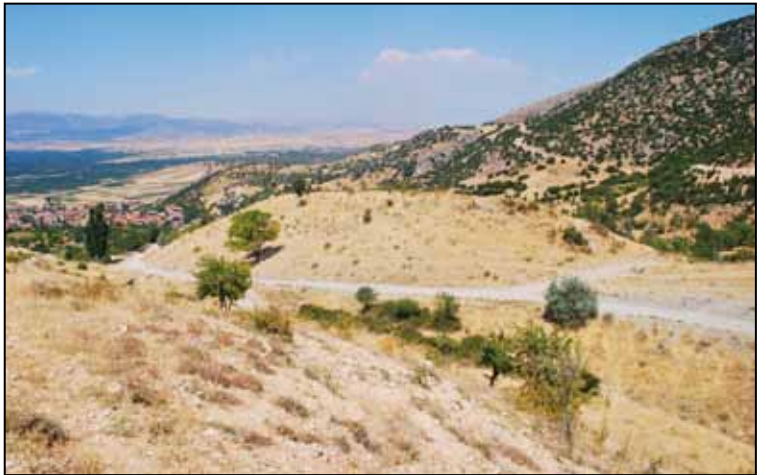
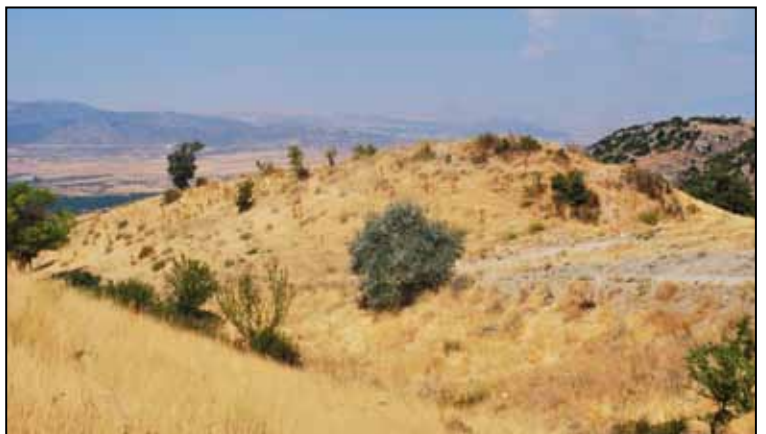
AVRUPA KONSEYİ	DOĞAL VE KÜLTÜREL VARLIKLARI KORUMA ENVANTERİ	D.K.V.K.E.	SİT	ENVANTER NO : 23
TÜRKİYE	KÜLTÜR VARLIKLARI VE MÜZELER GENEL MÜDÜRLÜĞÜ			HARİTA NO : 1
İLİ : ISPARTA	İLÇESİ : Gelendost	MAHALLE - KÖY VEYA MEVKİİ: Yakaköy	KADASTRO	
			PAFTA:	ADA:
				PARSEL:
ADI: YAKA HÖYÜK				
GENEL TANIM: Gelendost ilçesinin hemen doğusunda yer alır. Köyün doğusunda, su deposunun 500 m. doğusunda doğal bir tepe üzerinde yer alır. 30x100 m. boyutlarında olan höyük 7 m. kadar yüksekliktedir. İki tarafı vadidir. Güney tarafından geçen bir yol höyüğün güney tarafını aşındırmış, bazı duvar temelleri ortaya çıkmıştır. Höyük üzerinde eski tunç devrinden geç döneme kadar keramik örnekleri vardır.				
ŞİMDİKİ TEHLİKELER: Kaçak kazılar.				
ŞİMDİKİ DURUM : Tarım yapılıyor.				
SİT POTANSİYELİ : İyi			KORUMA DERECEŚİ : I	
ŞİMDİKİ KORUMA : Yok			HAZIRLAYANLAR : Durmuş KAYA Müze Araş.	
ÖNERİLEN KORUMA : Arkeolojik sit			KONTROL EDEN : İlhan ÜNLÜSOY Müze Müdürü

YAYIN DİZİSİ :			G.M.E.E.A.Y.K. KARARLARI: ANTALYA KÜLTÜR VE TABİAT VARLIKLARINI KORUMA KURULUNUN 22/05/1990 Gün ve 760 Sayılı Kararıyla Tescil Edilmiştir.	
GÖZLEMLER : Yer yer üzerinde kaçak kazı yapılmış höyüğün güney tarafında taş duvar kalıntıları ortaya REVİZYON çıkmıştır.			REVİZYON	
			G.M.E.E.A.Y.K. ONAYI : 22/ 05 /1990

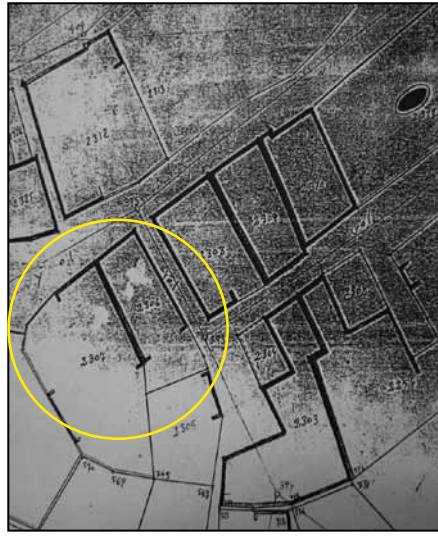
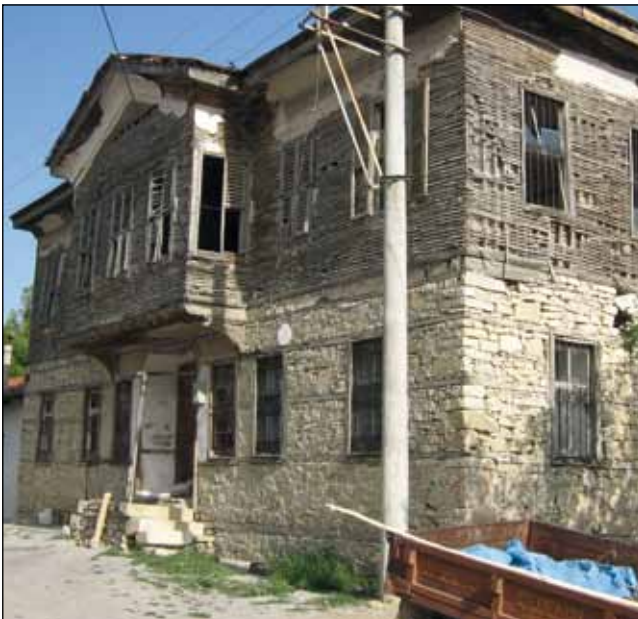
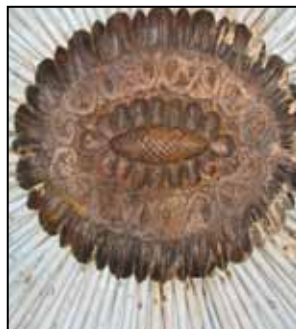
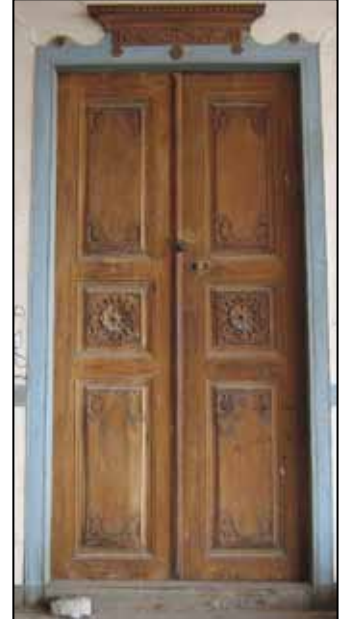
AVRUPA KONSEYİ	DOĞAL VE KÜLTÜREL VARLIKLARI KORUMA ENVANTERİ		D.K.V.K.E.		ANIT	ENVANTER NO :								
TÜRKİYE	KÜLTÜR VARLIKLARI VE MÜZELER GENEL MÜDÜRLÜĞÜ					HARİTA NO :								
İLİ: İSPARTA	İLÇESİ: GÖNEN	MAHALLE-KÖY veya MEVKİİ: İğdecik Köyü			KORUMA DERECESESİ	ANITSAL	1	2	3					
ADRESİ: 1308-2006 Sokak		KADASTRO:				ÇEVRESEL	1	X	3					
		PAFTA: 38	ADA: -	PARSEL: 2306-2307		ÇEVREYE AYKIRI	1	2	3					
KONUT	YAPTIRAN: -	YAPAN:		MİMARİ ÇAĞI: 19. yy										
	YAPIM TARİHİ:	KİTABE:		VAKFIYE: -										
GENEL TANIM: 19. Yüzyıl sivil mimari örneği olduğu tahmin edilen yapı; yarı bodrumlu, zemin üzeri bir katlıdır. Yaklaşık kare plana sahiptir. Zemin katı araları ahşap hatıllı iri moloz taş ile yapılmış olup, üst kat bağdadidir. Dört tarafı müstakildir. Güneybatı köşesinde yapıya eklenmiş tuvalet ve yine buna bitişik olarak halk arasında mutfak olduğu söylenen iki katlı kırma çatılı bir mekân bulunmaktadır. Üst katın planı zemin kat ile yaklaşık aynıdır. Dört yana eğimli kırma çatılıdır. Çatının üzeri Marsilya tipi kiremitlerle örtülmüştür.

KORUMA DURUMU	A B X	TAŞIYICI YAPI	A X C	DIŞ YAPI	A X C	ÜST YAPI	A B X	SÜSLEME ELEMANLARI	B C	RUTUBET	X B C	YOK	İZİ VAR	ÖNEMLİ
BUGÜNKÜ SAHİBİ: Özel Mülkiyet - Gülsüm ERDOĞAN					BAKIMINDAN SORUMLU OLMASI GEREKEN KURULUŞ: Mülkiyet Sahibi

AYRINTILI TANIM: Sokağa bakan kuzey yönde üçgen alınlıklı tek cumbası bulunmaktadır. Yapının her iki katı da "T" biçiminde sofalıdır. Kuzey yönden eve girişte iç sofalı, güney yönde ise dış sofalıdır. Konağın konumlandığı arazinin güneye doğru meyilli olması dolayısıyla; güney yönde üç katlı olarak görünmektedir. Güney yönde bodrum kat; ahşap sütunlarla desteklenmiş açık hanay biçimlidir. Saçakları sokağa bakan ön cephede içbükey, yanlarda ise düzdür. Burasının ahır ve depo gibi servis mekânları olarak kullanıldığı düşünülmektedir. İki sokağın kesiştiği köşede bulunan yapının girişi zemin kattadır. Girişi içeriye çekilmiş ve kotundan yüksektir. Karşılıklı konumlandırılmış çift kollu taş bir merdiven vasıtasıyla eve girilmektedir. Kapısı demir ve çift kanatlıdır. Binisi kabartma tekniğinde stilize bitkisel motiflidir. Binisinin üzerinde "el" biçimli kapı tokmağı bulunmaktadır. Pencereilerin tamamı dikdörtgen formundadır. Hemen hemen bütün pencereler eşit ölçülerdedir. Güney yönde bodrum katı açık hanay, üst katlar ise kapalı hanay tabir edilen tiptedir. Zemin katta karşılıklı üçer odası- toplam altı odası- bulunmaktadır. Zemin katın kapalı hanaya bakan odalarında; dış duvarlarda birer ocak vardır. Ocakların her iki tarafı ahşap gömme dolaplıdır. Bu odaların kuzey duvarlarında alçı süslemeli şerbetlikler ve şerbetliklerin her iki yanında yine ahşap gömme dolaplar bulunmaktadır. Üst kata çıkan ahşap merdiven, kapalı hanay kısmının doğu ucunda yer almıştır. Zemin kattaki oda tavanları ahşap kaplamadır. Tavanlarda süsleme bulunmamaktadır. Evin üst kat duvarındaki sıvanın üzerine dikdörtgen çizgilerle mala kullanılarak derzler aralıkları çizilmiş ve yalancı duvar örgüsü elde edilmiştir. Tavanları "tekné tavan" olarak yapılmıştır. Yola bakan odaların tavan göbeklerinde kabartma alçı birer madalyon içerisinde; yüksek kabartmalı, yine alçı malzeme ile yapılmış içi dolu meyve tabağı betimlenmiş olup, madalyonların dört bir yanı Barok bitki demeti ile süslenmiştir. Meyvelerin her birisi değişik renklerde boyanmıştır.

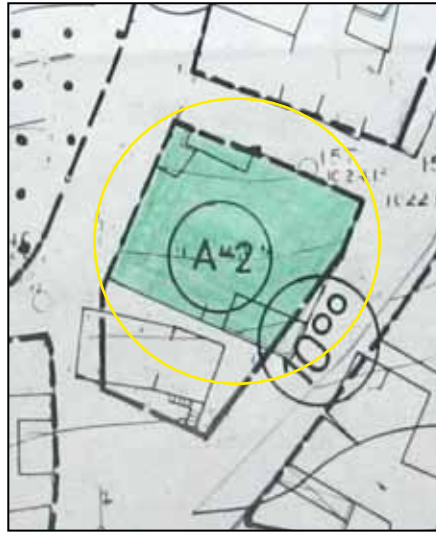
GENEL TANIM: Hamamın önünde bulunan ve hamama sonradan eklendiği düşünülen geniş kare mekan kiremit çatılıdır. Hamam soğukluk, ılıklik ve sıcaklık bölümlerinden oluşur ve kare planlıdır.

KORUMA DURUMU	A	TAŞIYICI YAPI	X	DIŞ YAPI	A	ÜST YAPI	A	SÜSLEME ELEMANLARI	A	RUTUBET	A	YOK
	B		X		B		B		B		IZI VAR	
	X		C		X		C		C		ÖNEMLİ

AYRINTILI TANIM: Hamamın önünde bulunan ve hamama sonradan eklendiği düşünülen kare planlı geniş bölüm kiremit çatılıdır. Hamam, içinde soğukluk, ılıklik, sıcaklık bölümlerinden oluşan kare planlı bir yapıdır. Kare planlı mekanın güneyinde bulunan yuvarlak kemerli kapının üzerinde ocak bacası şeklinde C ve S kıvrımlı detaylara sahip bir baca bulunmaktadır. Bu kapı iki adet tuvaletin bulunduğu kare planlı bir mekana açılır. Bu mekan kubbe ile örtülüdür. Buradan dikdörtgen planlı soğukluğa geçilir. Soğukluk ortada kubbe ile yanda çapraz yarım beşik tonozla örtülüdür. Orta kısımdan ılıkliğa geçilmektedir. Üst örtüsü soğukluk kısmına benzer ılıkliğın doğu kısmında beşik tonozla örtülü bir mekan vardır. ılıklikten sıcaklık kısmına girişin batısında beş köşeli geniş bir niş vardır. Bu niş'inin batısında küçük bir niş daha vardır. Bu mekanda kuzey-batıda özgün olmayan bir kurna bulunmaktadır. ılıkliğın güneyinden sıcaklık kısmına geçilir. Sıcaklık; ortada kare planlı pandantif geçişli kubbedir. Kubbede bir adet ortada, sekiz adet çevresinde aydınlık feneri vardır. Bu mekanın güneyinde bulunan açıklık küllhan ile bağlantılıdır. Burada güneyde ve doğuda iki adet köşeleri palmet kabartmalı iki kurna vardır. Orta mekanın doğusunda kare planlı pandantif geçişli kubbeli bir halvet vardır. Kubbede bir adet ortada, yedi adet çevresinde aydınlık feneri bulunur. Bu kısımda batı ve güneyde köşeleri motifli iki kurna vardır. Mermer kurnalar özgündür. Batıda kurnanın iki köşesinde kum saati şeklinde kabartma vardır. Güneyindeki mermer kurnanın iki köşesi palmet motiflidir. Orta mekanın batısında, sivri kör kemer ortasında bulunan, yuvarlak kemerli kapı ile diğer kare planlı halvete geçilir. Bu mekanda pandantif geçişli kubbelidir. Burada doğu hariç üç cephede üç kurna bulunmaktadır. Kurnaların iki köşesi palmet motiflidir.

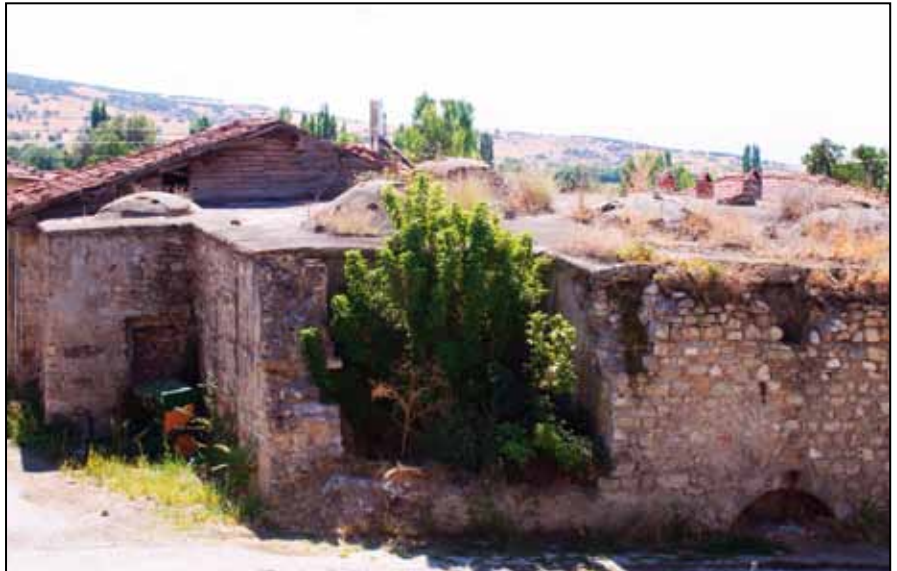
AVRUPA KONSEYİ	DOĞAL VE KÜLTÜREL VARLIKLARI KORUMA ENVANTERİ	D.K.V.K.E.	ANIT	ENVANTER NO :				
TÜRKİYE	KÜLTÜR VARLIKLARI VE MÜZELER GENEL MÜDÜRLÜĞÜ			HARİTA NO :				
İLİ: ISPARTA	İLÇESİ: GÖNEN	MAHALLE-KÖY veya MEVKİİ: Köy Enstitüsü		KORUMA DERECESESİ	ANITSAL	1	2	3
ADRESİ:	KADASTRO:	PAFTA:	ADA:		PARSEL:	ÇEVRESEL	1	2
A YATAKHANESİ	YAPTIRAN: M.E.B.	YAPAN: Okul Öğrencileri		MİMARİ ÇAĞI:				
	YAPIM TARİHİ:	KİTABE:		VAKFIYE:

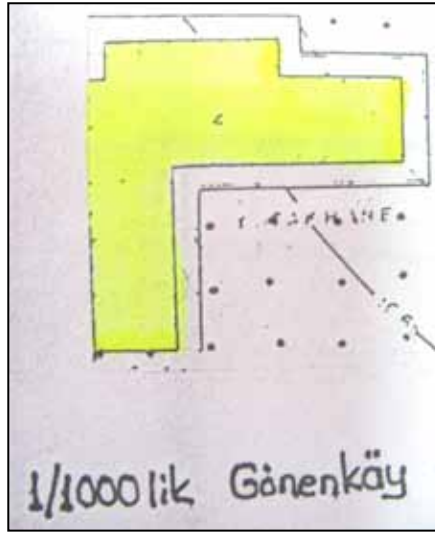
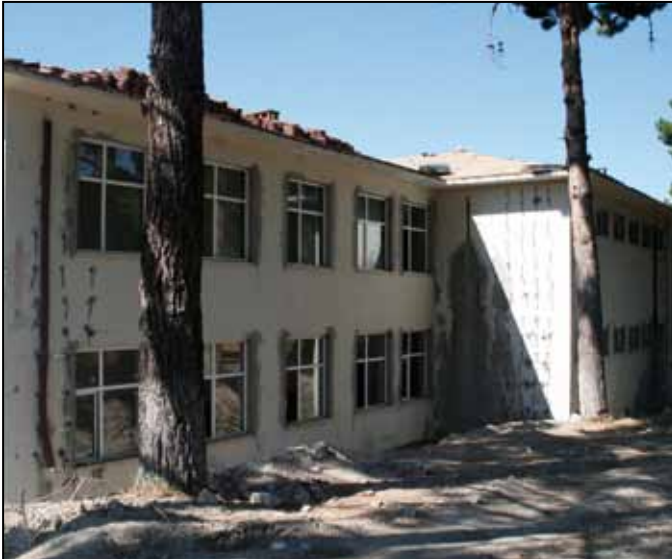
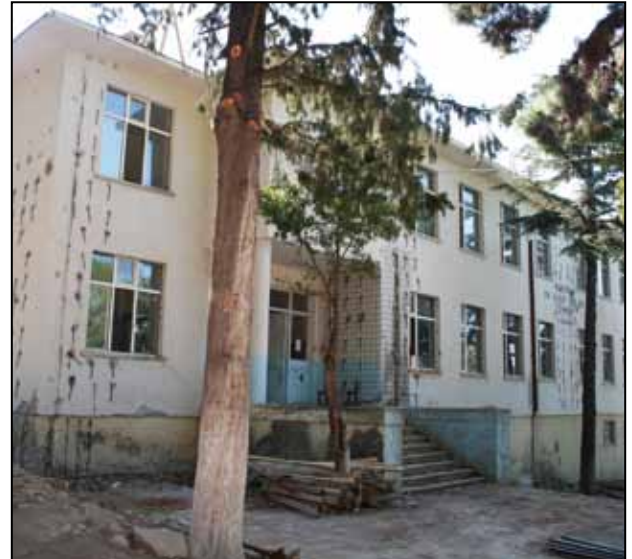
GENEL TANIM: Betonarme iki katlı binanın çatısı kiremit kaplıdır.

KORUMA DURUMU	X	TAŞIYICI YAPI	X	DIŞ YAPI	X	ÜST YAPI	X	SÜSLEME ELEMANLARI	A	RUTUBET	A	YOK
	B		B		B		B		B		X	İZİ VAR
	C		C		C		C		C		C	ÖNEMLİ

AYRINTILI TANIM: L Formunda iki katlıdır. Batıda yer alan ana giriş basamaklı olup yüksekçedir. Betonarme binanın ikiye eğimli çatısı kiremit kaplıdır.

GÖZLEMLER: Bina halen yatakhane olarak kullanılmaktadır. İçine girilmedi.

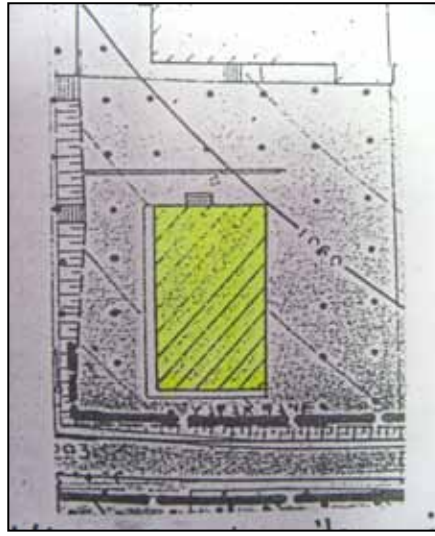
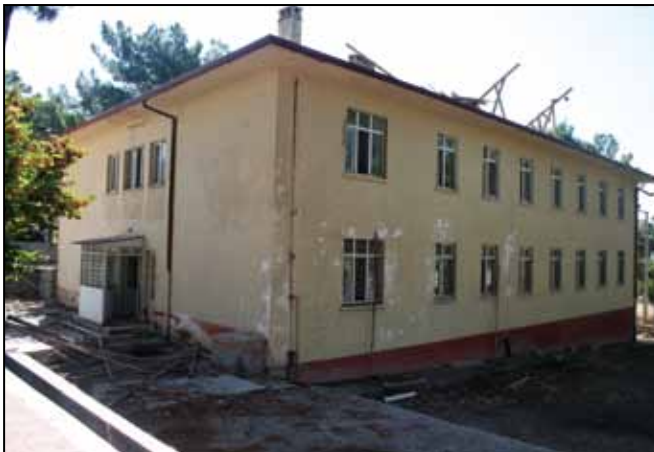
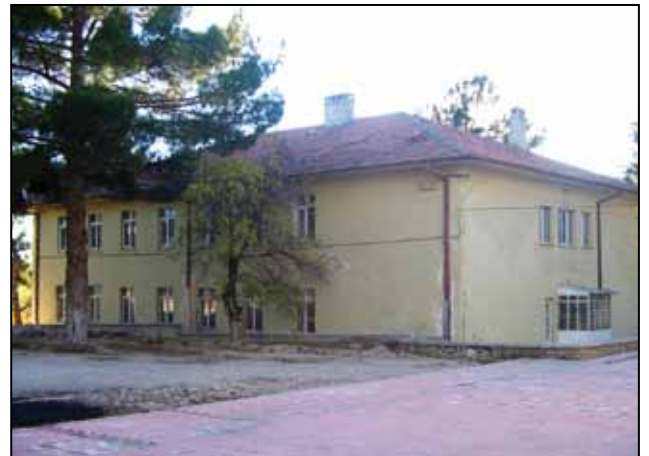
GENEL TANIM: Betonarme iki katlıdır. Çatısı kiremit kaplıdır.

KORUMA DURUMU	X	TAŞIYICI YAPI	X	DIŞ YAPI	X	ÜST YAPI	X	SÜSLEME ELEMANLARI	A	RUTUBET	A	YOK
	B		B		B		B		B		B	İZİ VAR
	C		C		C		C		C		C	ÖNEMLİ

AYRINTILI TANIM: Yemekhanenin doğusunda iki katlı betonarme binadır. Binanın içindeki yatakhane odaları 10 ar kişilik düzenlenmiştir.

GÖZLEMLER: Bina mevcut haliyle iyi durumdadır. Şu anda boşaltılmıştır.

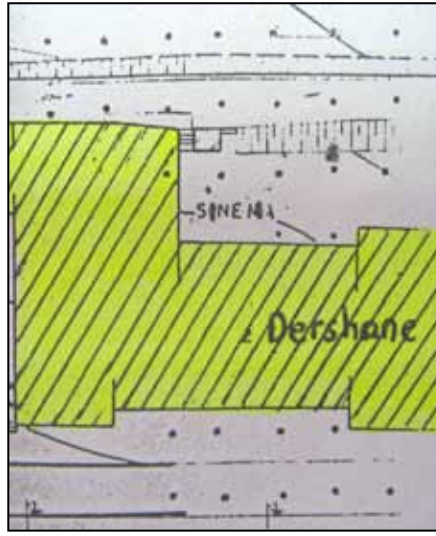
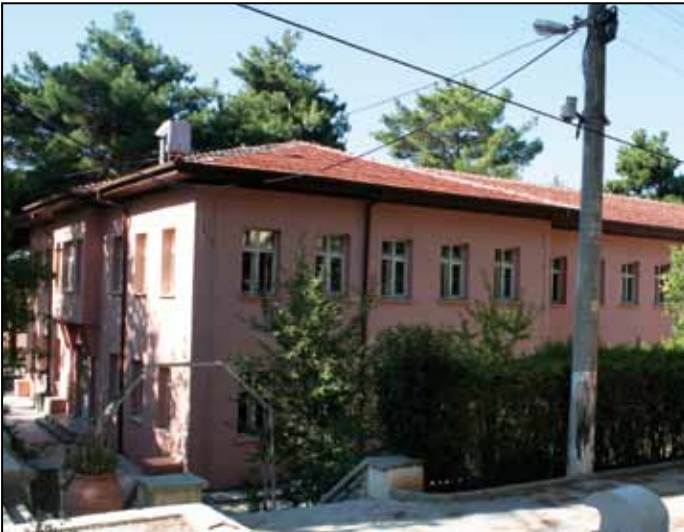
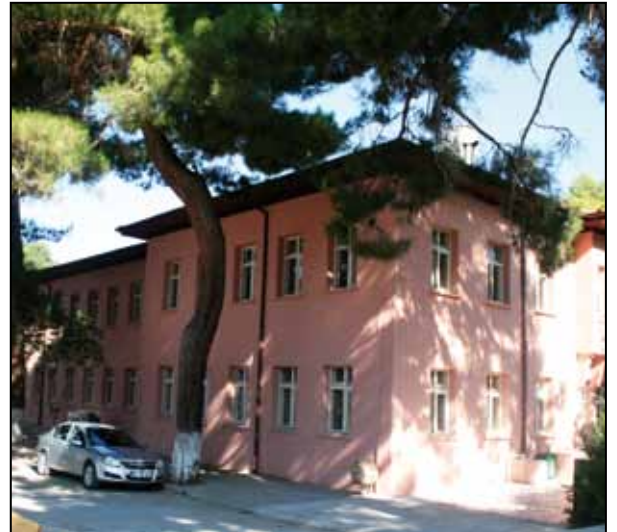
KORUMA DURUMU	X	TAŞIYICI YAPI	X	DIŞ YAPI	X	ÜST YAPI	A	SÜSLEME ELEMANLARI	A	RUTUBET	A	YOK
	B		B		B		B		B		B	İZİ VAR
	C		C		C		C		C		C	ÖNEMLİ

YAPILAN ONARIMLAR: Sinema salonunun tavan ve iç düzenlemesinde değişiklikler, sınıflarda tadilat yapılmıştır.

AYRINTILI TANIM: Ana dersane binası iki katlıdır. Giriş kısmı cumbalı olarak düzenlenmiştir. Dershaneler halen kullanılmaktadır. Dershaneler binasına bitişik olan sinemanın ana girişi güney kısımda yer alır. İki beton direkli anıtsal hale getirilen giriş kısmının arkasında sinema salonu yer alır. Salon 600 kişilik olup loca kısmını da içerir. Salonunu ahşap sandalyeleri ve duvar ile tavan kaplaması değiştirilmiştir. Halen kullanılmaktadır. Dershanelerden sinemaya giriş kısmında okulun ilk döneminde yapılmış bir Atatürk köşesi vardır.

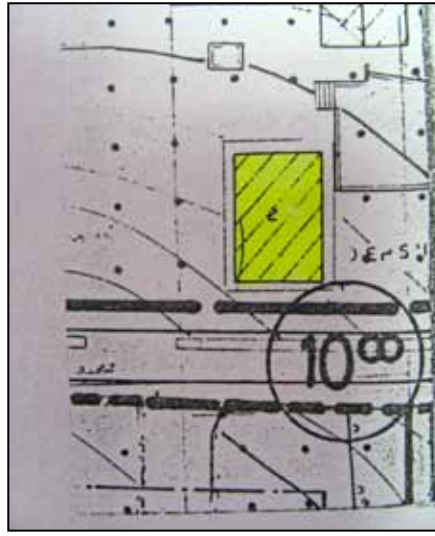
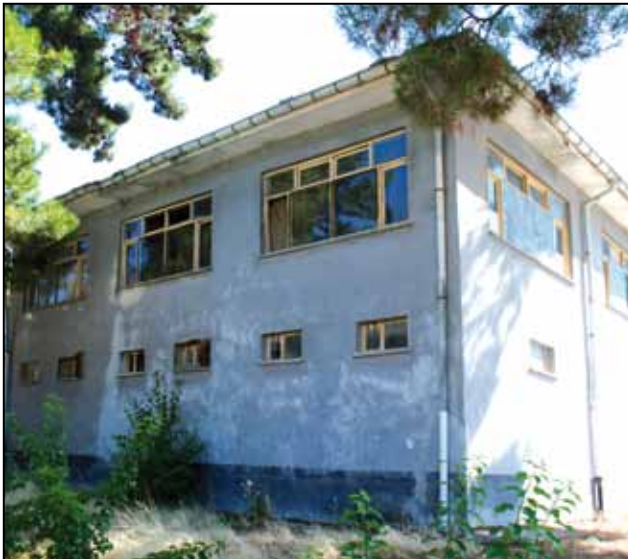
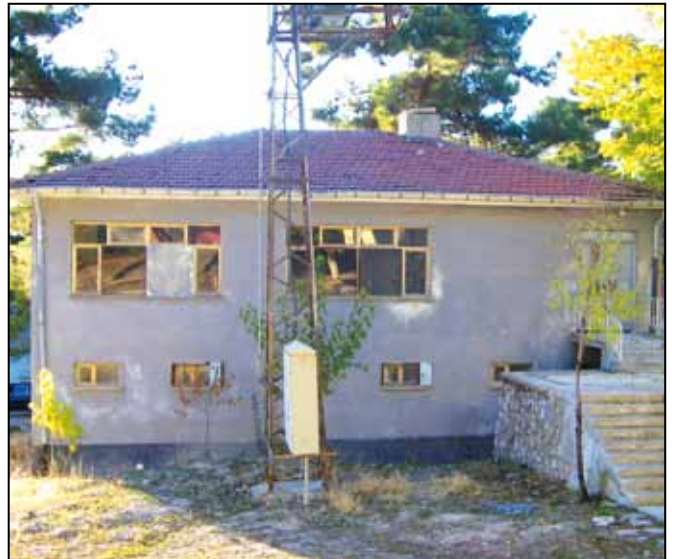
GENEL TANIM: İki katlı, kırma çatılıdır.

KORUMA DURUMU	A	TAŞIYICI YAPI	A	DIŞ YAPI	A	ÜST YAPI	A	SÜSLEME ELEMANLARI	A	RUTUBET	A	YOK
	X		X		X		X		B		B	İZİ VAR
	C		C		C		C		C		C	ÖNEMLİ

AYRINTILI TANIM: Okulun resim derslerinin yapıldığı iki katlı betonarme binanın çatısı kiremit kaplıdır. Zemin katta okulun gıda deposu bulunmaktadır.

GÖZLEMLER: Dış yapı itibari ile iyi durumdadır. Resimhane kısmına girilmedi.

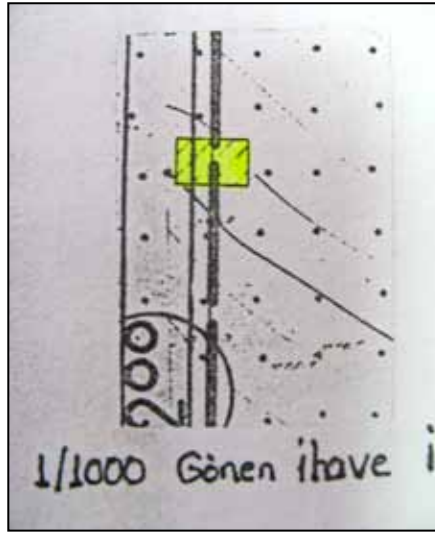
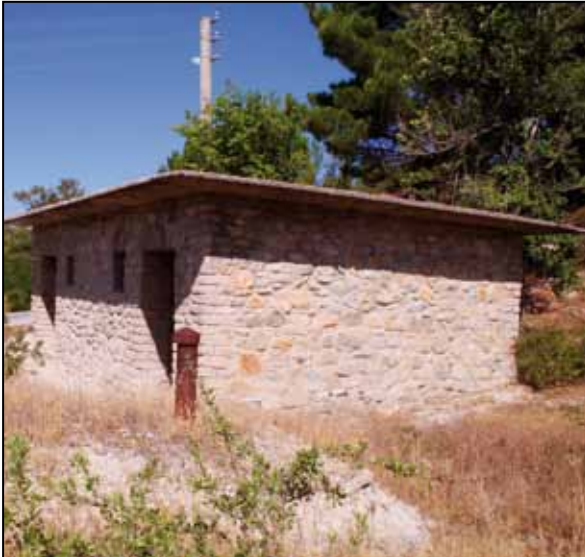
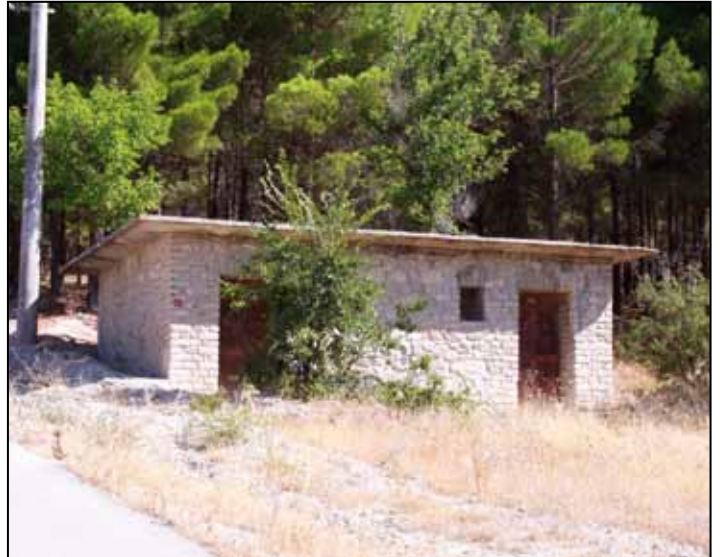
GENEL TANIM: Tek katlı, taş duvarlı tablo beton çatılıdır. Depo binası olup iki demir kapısı ve penceresi bulunur.

KORUMA DURUMU	X	TAŞIYICI YAPI	X	DIŞ YAPI	A	ÜST YAPI	A	SÜSLEME ELEMANLARI	A	RUTUBET	A	YOK
	B		B		B		X		B		B	İZİ VAR
	C		C		X		C		C		X	ÖNEMLİ

AYRINTILI TANIM: Taş duvarlı, tablo beton örtülü, iki katlı binadır. Köy Enstitüsü zamanında Milli Güvenlik dersinde atış talimi yapılan silahların konduğu depodur. İki demir kapı ve iki demir penceresi vardır.

GÖZLEMLER: Binanın şu anda orijinal işlevi olmamasından dolayı boştur. Binanın içine girilmedi.

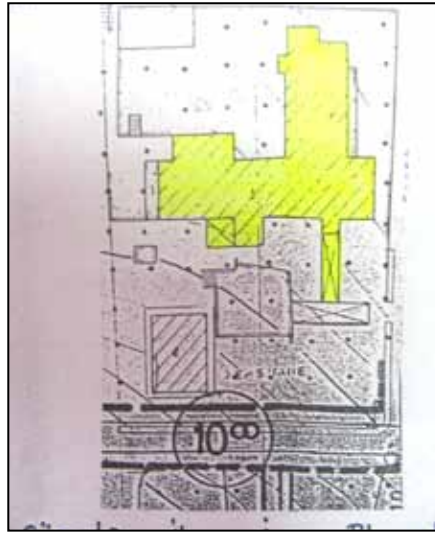
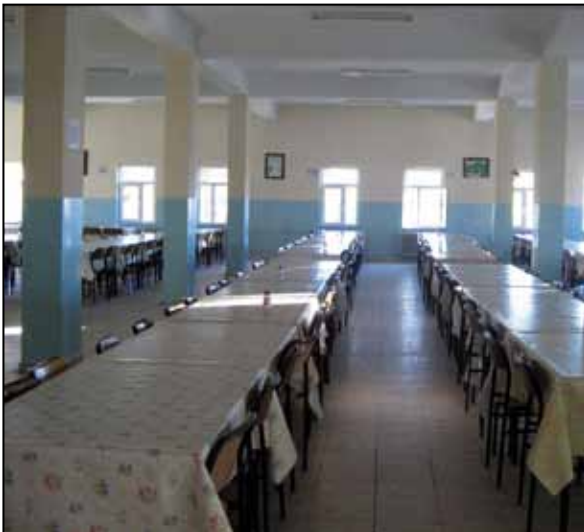
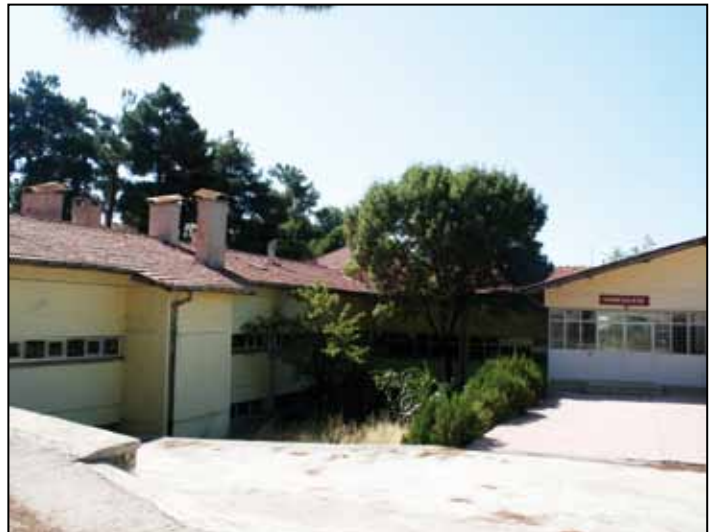
GENEL TANIM: Şu anda kullanılan yemekhane salonu ile mutfak ünitesinin alt katında okulun genel ısıtma sisteminin kazan dairesi bulunur.

KORUMA DURUMU	A	TAŞIYICI YAPI	A	DIŞ YAPI	A	ÜST YAPI	A	SÜSLEME ELEMANLARI	A	RUTUBET	A	YOK
	X		X		X		X		X		B	İZİ VAR
	C		C		C		C		C		C	ÖNEMLİ
BUGÜNKÜ SAHİBİ: M.E.B.					BAKIMINDAN SORUMLU OLMASI GEREKEN KURULUŞ: M.E.B.

AYRINTILI TANIM: Yemekhane salonu ve mutfak ünitesinin bulunduğu yemekhanenin altında okulun ısıtma sisteminin bulunduğu kazan dairesi, soğuk hava deposu, çamaşırhane bulunmaktadır. Bu binada dönemini yansıtan kısım sadece çamaşırhane kısmı ve buradaki çalışır durumdaki aletlerdir. Binanın üst yemekhane ve mutfak kısmı sonradan yapılmıştır. Kazan dairesindeki kazanlar ve depoların zaman içinde değiştirilmiştir.

GÖZLEMLER: Bina birkaç defa tamirat geçirmiş ve eklemeler yapılmıştır.

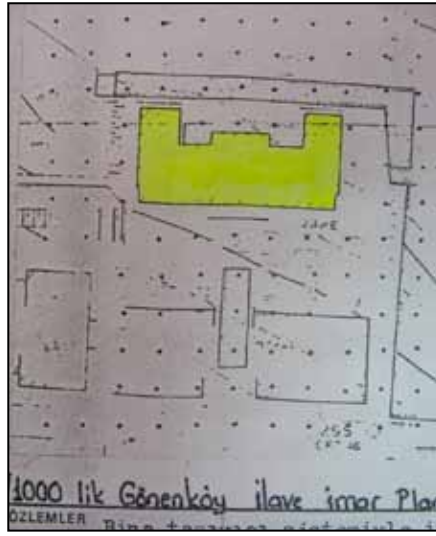
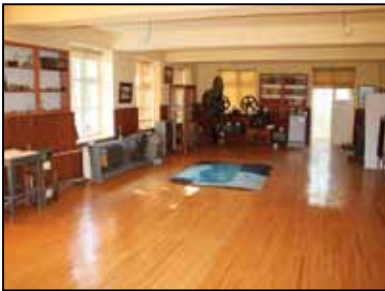
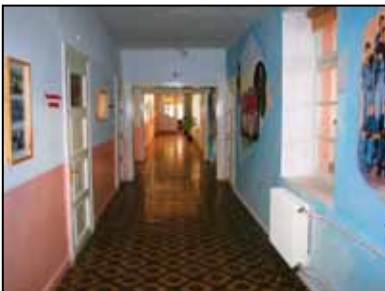
GENEL TANIM: 1944 yılında okul öğrencileri tarafından yapılmış iki katlı beton binadır. Girişi havuzlu bir mekanla basamaklı olarak düzenlenmiştir.

KORUMA DURUMU	A	TAŞIYICI YAPI	A	DIŞ YAPI	A	ÜST YAPI	A	SÜSLEME ELEMANLARI	A	RUTUBET	A	YOK
	X		X		X		X		B		B	İZİ VAR
	C		C		C		C		C		C	ÖNEMLİ

AYRINTILI TANIM: İki katlı binada, üst katta Müdür ve Müdür Yardımcıları odalarıyla Öğretmenler Odası ve İdari bölümler yer alır. Alt katta terzihane, kunduracı ve çay ocağı ile eski okul malzemelerinin depolandığı depolar mevcuttur. Kagir olan binanın girişi güneydedir. İkinci kattaki girişe havuzlu yolun bitimindeki iki taraflı merdivenle ulaşılır. Merdivenle çıkılan kısmı beton direklerle revak gibi düzenlenmiştir.

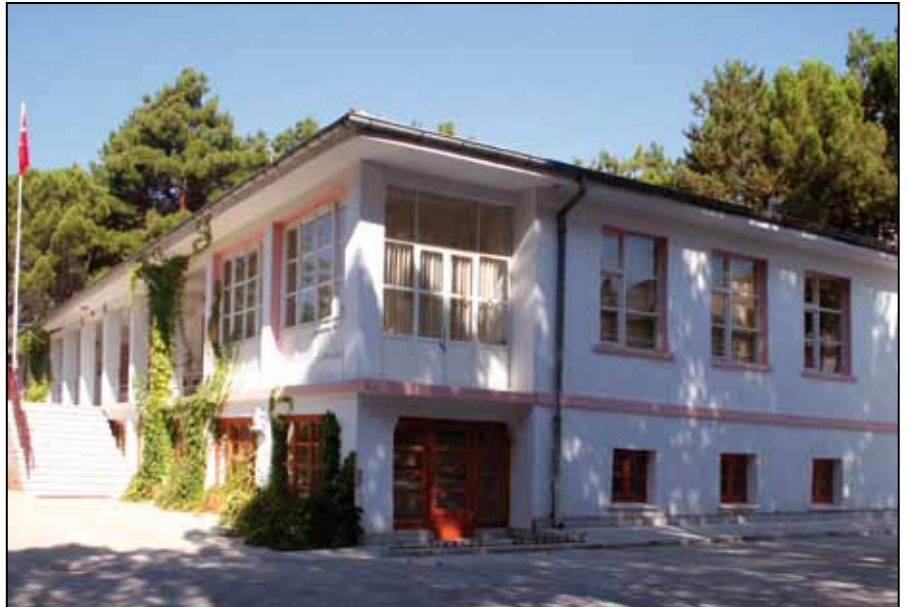
AVRUPA KONSEYİ	DOĞAL VE KÜLTÜREL VARLIKLARI KORUMA ENVANTERİ	D.K.V.K.E.	ANIT	ENVANTER NO :				
TÜRKİYE	KÜLTÜR VARLIKLARI VE MÜZELER GENEL MÜDÜRLÜĞÜ			HARİTA NO :				
İLİ: ISPARTA	İLÇESİ: GÖNEN	MAHALLE-KÖY veya MEVKİİ: Köy Enstitüsü		KORUMA DERECEŚİ	ANITSAL	1	2	3
ADRESİ:	KADASTRO:	PAFTA:	ADA:		PARSEL:	ÇEVRESEL	1	2
LABORATUVAR	YAPTIRAN: M.E.B.	YAPAN: Okul Öğrencileri		MİMARİ ÇAĞI: Cumhuriyet Dönemi				
	YAPIM TARİHİ: 1945	KİTABE:		VAKFIYE:

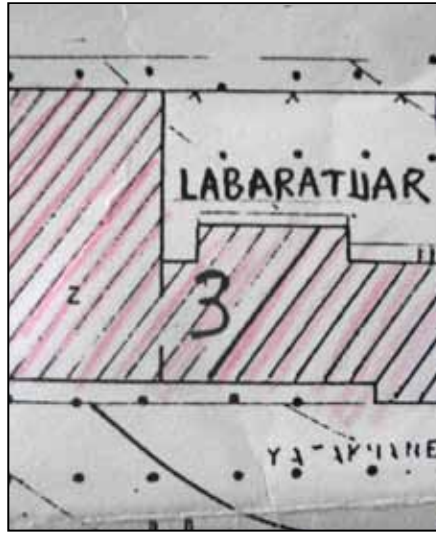
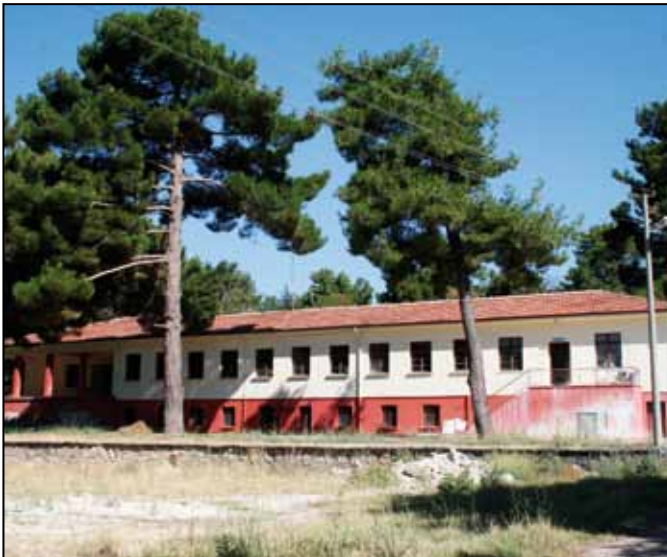
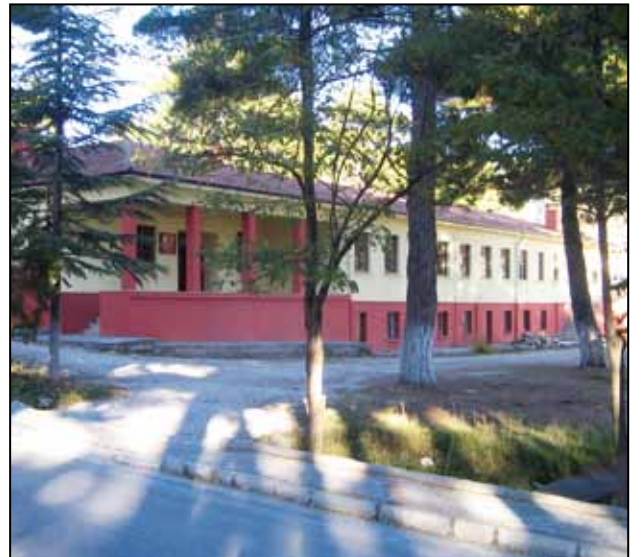
GENEL TANIM: Tek katlı betonarme binanın bodrum katında depolar mevcuttur. Üst katlar laboratuvar olarak kullanılmaktadır.

KORUMA DURUMU	X	TAŞIYICI YAPI	X	DIŞ YAPI	X	ÜST YAPI	A	SÜSLEME ELEMANLARI	A	RUTUBET	A	YOK
	B		B		X		B		B		B	İZİ VAR
	C		C		C		C		C		C	ÖNEMLİ

YAPILAN ONARIMLAR: Çatısı aktarılmış ve doğu tarafı lojmana çevrilmiştir.

AYRINTILI TANIM: Bodrum üzerine tek katlı betonarme binanın çatısı kiremitle kaplıdır. Binanın üst kat girişleri güneyde ve kuzeyde olmak üzere direkli olarak düzenlenmiştir. Sonradan güneydeki giriş iptal edilerek lojmana dönüştürülmüştür.

GÖZLEMLER: Bina dıştan iyi durumdadır. İçine girilmedi.

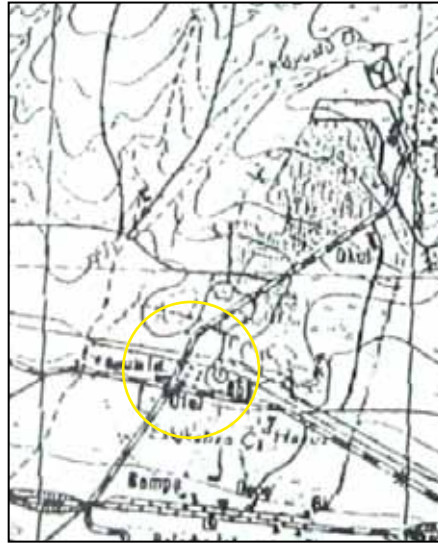
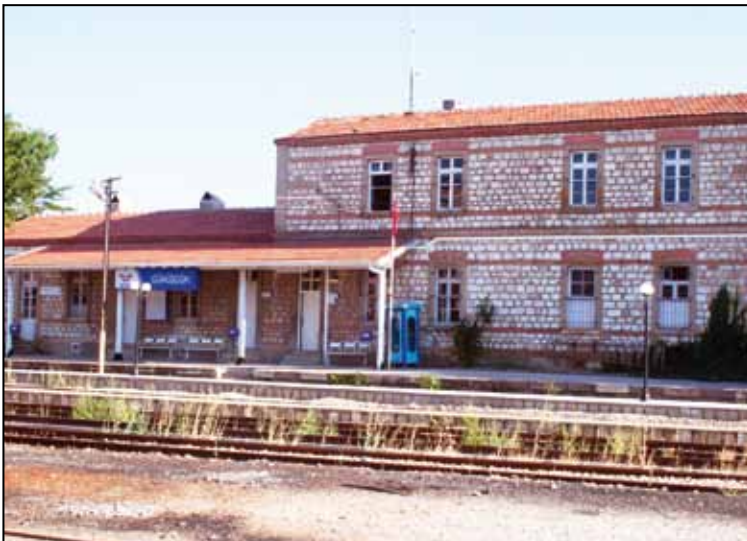
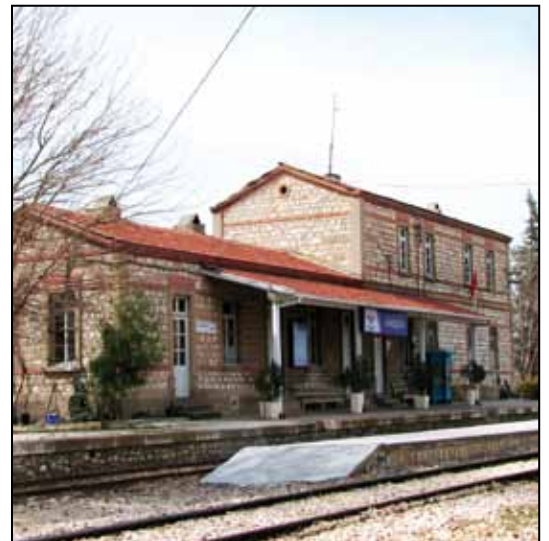
GENEL TANIM: İzmir-Aydın hattı kapsamında İngilizlerce yaptırılmıştır. İstasyon Yapısı, ambar, lojman, su deposu, gazhane ve tuvalet yapılarından oluşan bir kompleks halindedir.

KORUMA DURUMU	X	TAŞIYICI YAPI	X	DIŞ YAPI	X	ÜST YAPI	X	SÜSLEME ELEMANLARI	A	RUTUBET	X	YOK
	B		B		B		B		X		B	İZİ VAR
	C		C		C		C		C		C	ÖNEMLİ

YAPILAN ONARIMLAR: Eski lojman yapısı terk edilerek yeni bir lojman binası yapılmıştır.

AYRINTILI TANIM: 1911 yılında İngilizlerce yapılmış olan Gümüşgün istasyonu; İstasyon yapısı, ambar, lojman, su deposu, gazhane ve tuvalet yapılarından ibarettir. Ana istasyon binasının bir kısmı tek, bir kısmı iki katlıdır. İki katlı bölümün üst katı misafirhane şeklinde tasarlanmıştır. Alt katta ise bekleme salonu, gişe, büro odaları gibi hizmet birimleri bulunmaktadır. Yapının ön kısmında (peron) üstü kiremit örtülü ahşap strüktürlü bir sundurma bulunmaktadır. Yapı taş yığma tekniğe inşa edilmiştir. Dış cephede su basman kotu üzerinden itibaren taş duvar görülmektedir ve bu taş duvar arasında dört sıra tuğla hatlı yapının etrafını dönmektedir. Ayrıca saçaklar da tuğladır. Kapı ve pencerelerin tamamı dikdörtgen formdadır. Ve çevrelerinde söve dönmektedir. Bu sövelerin üzerinde de basık kemer formunda tuğla söveler yer almaktadır. Yapı her iki kotunda da beşik çatı ile örtülmüştür, beşik çatı üzerinde marsilya tipi kiremit ile kaplanmıştır. Ayrıca bodrum katı da vardır. İstasyon yapısının hemen karşısında rayların diğer tarafında ambar yapısı bulunmaktadır. Bu yapıda istasyon yapısının dış görünüşüne uyumlu taş duvar ve tuğla hatlıdır. Beşik çatılıdır. Büyük tek bir mekanın yanında yapının bir ucunda iki katlı bir büro vardır. İçinden bir ray hattı geçmektedir. Lojman yapısı da istasyon binası ile aynı mimariyi göstermektedir.

GÖZLEMLER: Günümüzde az da olsa seferlerin devam ettiği istasyonda, lojman yapısı hariç diğer yapılar sağlam ve kullanılabilir durumdadır.

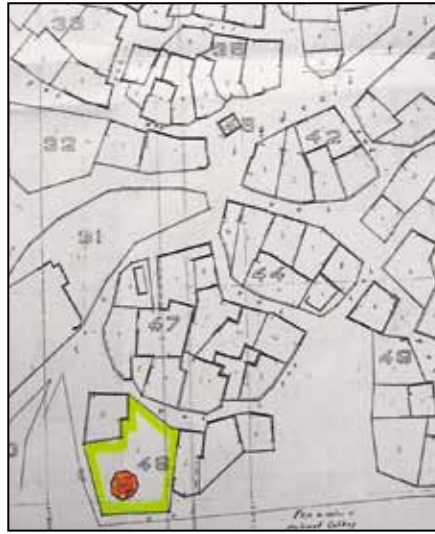
KORUMA DURUMU	X B C	TAŞIYICI YAPI	X B C	DIŞ YAPI	X A C	ÜST YAPI	X B C	SÜSLEME ELEMANLARI	X A C	RUTUBET	X B C	YOK	İZİ VAR	ÖNEMLİ
BUGÜNKÜ SAHİBİ: Baladız (Gümüşgün) Köyü Tüzel Kişiliği					BAKIMINDAN SORUMLU OLMASI GEREKEN KURULUŞ: Baladız (Gümüşgün) Köyü Tüzel Kişiliği

AYRINTILI TANIM: Sekizgen türbenin duvarlarının dış yüzeyleri yığma moloz taştır. Dış cepheleri kireç harcıyla sıvalıdır. Ancak kireç harcının büyük bölümü dökülmüştür. Giriş kapısının olduğu cephe düzgün kesilmiş köfke taş kaplıdır. Giriş cephesindeki yüksek kör sivri kemerli köfke taş, altta yer alan dikdörtgen formlu basık kemerli kapı açıklığı ise mermerdir. Taç kapı taşkınlığının etrafına yivli, süslemesiz bir silme çevreler. Yan duvarlardan dördünde; altta dikdörtgen, üstte sivri kemerli birer pencere vardır. Ancak bu pencerelerden bazıları sonradan kapatılarak iptal edilmiştir. Üstteki sivri kemerli pencerelerin bazıları ise sonradan dikdörtgen formlu olarak değiştirildiği tahmin edilmektedir. Duvar kalınlıkları yaklaşık bir metreden biraz fazladır. İç duvarları harç sıvalıdır. Pencere kenarlarında kolayca işlenebilen yerel taş köfke kullanılmıştır. Plan açısından Selçuklu dönemi kümbetlerine benzeyen kümbetin kitabesi bulunmamaktadır. Girişi yaklaşık 150 cm yüksekliğinde demir, tek kanatlı bir kapıdan sağlanmaktadır. İçerisinde Sinan Dede'ye ait olduğu söylenen Doğu-Batı doğrultulu bir sanduka bulunmaktadır. Sinan Dede'nin 1180 ile 1270 yıllarında yaşadığı hususu, Gümüşgün Köyü Kültür Derneği tarafından iddia edilmektedir. Türbe yapısının çatısının da sekizgen olabileceği, ancak depremler ve diğer doğal tahribatlar nedeniyle yıkılarak, sonradan kırma çatılı olarak inşa edildiği düşünülmektedir. Vakfiye ya da kitabesi bulunmadığından yaklaşık bir tarihlendirme yapılması mümkün bulunmamaktadır. Ancak civardaki, mimari açıdan buna benzeyen türbeler ile karşılaştırıldığında veya giriş kapısının üzerindeki basık kemerin varlığı düşünüldüğünde, muhtemelen Osmanlı dönemine ait olabileceği ya da Osmanlı döneminde onarım gördüğü söylenebilir.
