T.C.
İSPARTA VALİLİĞİ
İl Kùltür ve Turizm Mùdùrlùğü

KùLTÜR ENVANTERİ (2)

T.C.
ISPARTA VALİLİĞİ
İl Kültür ve Turizm Müdürlüğü Yayınları: 6

ISPARTA
KÜLTÜR ENVANTERİ
(2)

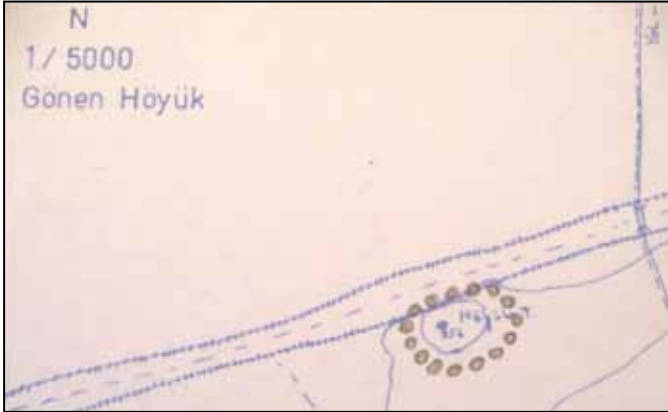
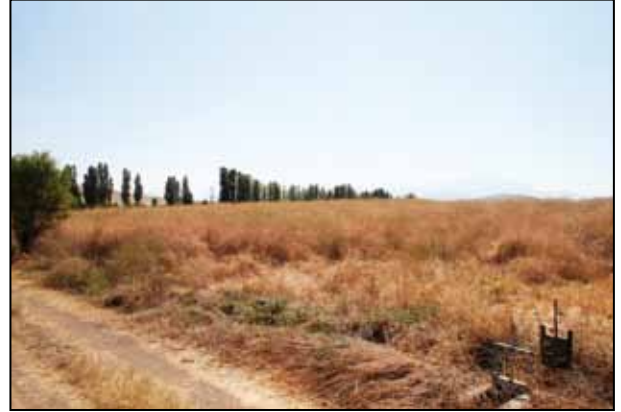
AVRUPA KONSEYİ	DOĞAL VE KÜLTÜREL VARLIKLARI KORUMA ENVANTERİ	D.K.V.K.E.	SİT	ENVANTER NO : 46		
TÜRKİYE	KÜLTÜR VARLIKLARI VE MÜZELER GENEL MÜDÜRLÜĞÜ			HARİTA NO : 1		
İLİ : ISPARTA	İLÇESİ : GÖNEN	MAHALLE , KÖY VEYA MEVKİİ:	KADASTRO			
			PAFTA:	ADA:	PARSEL:	
ADI: GÖNEN HÖYÜK						
GENEL TANIM: Gönen kasabasının 2 km. güneyinde 4 m. yükseklikte kanalın hemen yanındadır. Burada ilk tunç çağ yerleşmesinin yanı sıra M.Ö.İ.bin yılına ait kırmızı astar üzerine siyah boya benekli keramikler bulunmaktadır. Keramikler üzerinde yiv, oluk, çizgi bezekler yanında kabartmalar da bulunmaktadır. Tutamaları çeşitlidir.						
ŞİMDİKİ TEHLİKELER: Kaçak kazı						
ŞİMDİKİ DURUM : Tarım yapılıyor.						
SİT POTANSİYELİ : İyi			KORUMA DERECEŚİ : A-1			
ŞİMDİKİ KORUMA : Yok			HAZIRLAYANLAR : Durmuş KAYA Arkeolog Sedat HEPER Arkeolog			
ÖNERİLEN KORUMA : Arkeolojik sit			KONTROL EDEN : İlhan ÜNLÜSOY Müze Müdürü			
YAYIN DİZİSİ : M.ÖZSAİT, V.Araştırma Sonuçları Toplantısı Bildirileri, Ankara 1986, s.328			G.M.E.E.A.Y.K. KARARLARI: ANTALYA KÜLTÜR VE TABİAT VARLIKLARINI KORUMA BÖLGE KURULUNUN 22.05.1990 tarih ve 760 Sayılı Kararıyla Tesciline.

GÖZLEMLER : Su boşaltma kanalının hemen güneyinde yer alan höyüğün batı ve güney kenarları tahrip REVİZYON olmuştur.			REVİZYON			
			G.M.E.E.A.Y.K. ONAYI :

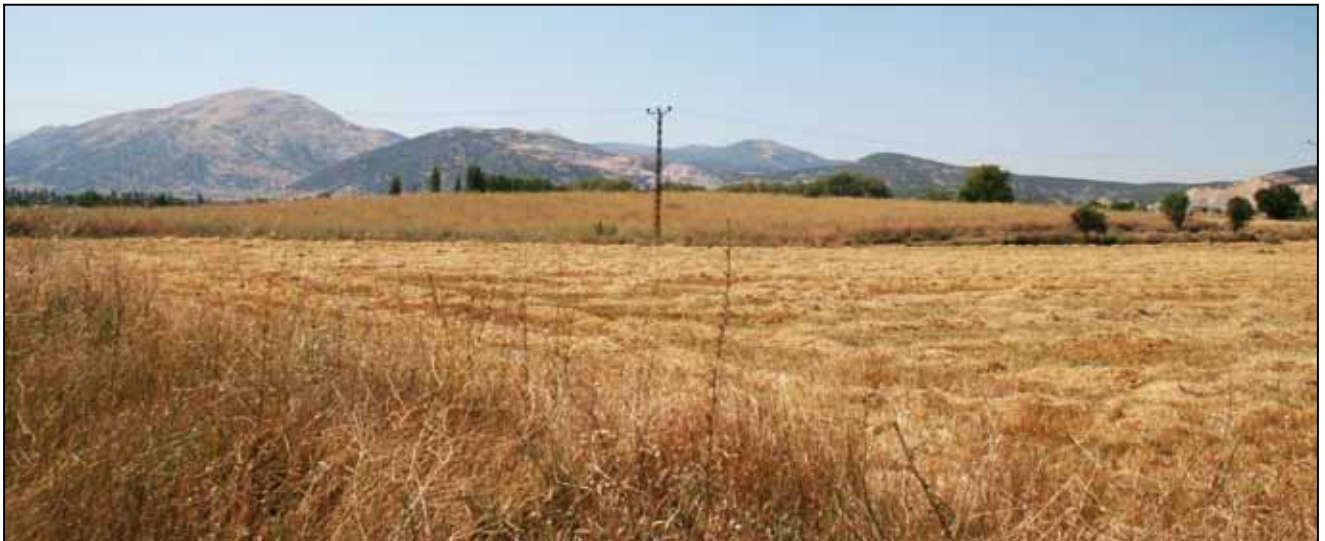
AVRUPA KONSEYİ	DOĞAL VE KÜLTÜREL VARLIKLARI KORUMA ENVANTERİ	D.K.V.K.E.	SİT	ENVANTER NO :
TÜRKİYE	KÜLTÜR VARLIKLARI VE MÜZELER GENEL MÜDÜRLÜĞÜ			HARİTA NO : ISPARTA M 24 - b2
İLİ : ISPARTA	İLÇESİ : GÖNEN	MAHALLE - KÖY VEYA MEVKİİ: Kaletepe Mevkii	KADASTRO	
			PAFTA:	ADA:
				PARSEL:
ADI: CONANA ANTİK KENTİ KALINTILARI				
<p>GENEL TANIM: Gönen İlçesi'nin Kuzey-batısında, ilçe merkezinden yaklaşık 3 kilometre mesafede, 1656 metre rakımlı Kaletepe adı verilen yüksekçe bir dağın yamaçlarında yer almaktadır. Kaletepe'nin yamacında bulunan, ISPARTA M 24-b2 nolu 1/25000 ölçekli haritada "Mancarlı Sırtı" olarak gösterilen alanda, 1483 metrelik bir yükseltiden başlayarak, yaklaşık çapları 5 metre ile 9 metre arasında değişen etrafı dairesel olarak düzgün kesme taşlarla çevrili, üst tarafı traşlanmış ve bazen de ortası kaçak kazılar sonucu kazılarak oyulmuş tümülüs mezarlar bulunmaktadır. Bu tümülüs mezarların bazılarının dromoslu oldukları, bazılarının ise ortalarında Doğu-Batı yönünde uzanan dikdörtgen planlı ve büyük düzgün blok taşlardan yapıldığı anlaşılan mezarların yer yer açığa çıktığı görülmüştür. Tümülüslerin üzerinde Geç Hellenistik-Erken Roma dönemine ait günlük mutfak kullanım eşyası seramik parçaları vardır. Mancarlı Sırtı'ndan Kaletepe'nin zirvesine doğru tırmanışta; işlevi tam anlaşılamayan kare planlı binaların kalıntıları temel seviyesindeki duvarlarından izlenebilmektedir. Antik kentin kalıntılarının Kaletepe zirvesine kadar yayılmaktadır. Zirvede sarnıca rastlanması ve işlevi anlaşılamayan değişik tipte bazı mekânların da yer alması nedeniyle, kalıntılara göre burada bir küçük kale yapısının bulunduğu tahmin edilmektedir.</p>

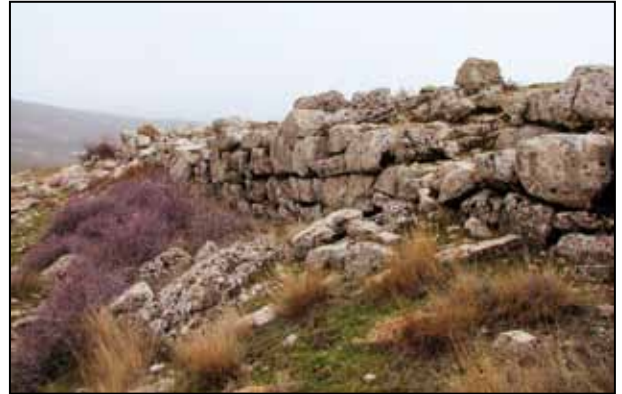
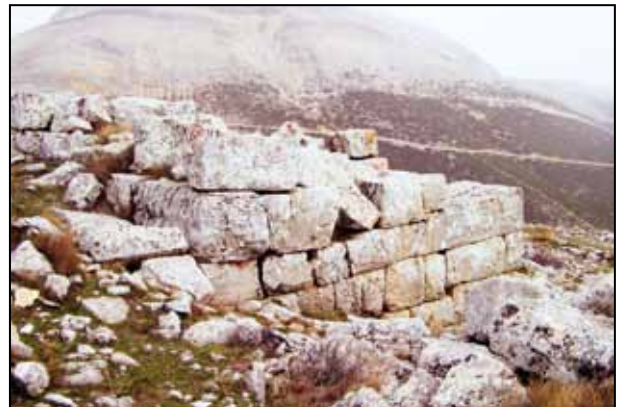
ŞİMDİKİ TEHLİKELER: Kaçak Kazı				
ŞİMDİKİ DURUM : Bina temelleri ayakta				
SİT POTANSİYELİ : Arkeolojik			KORUMA DERECESESİ : I. Derece Arkeolojik Sit	
ŞİMDİKİ KORUMA : Yok			HAZIRLAYANLAR : 09/04/2008 Doğan DEMİRCİ Arkeolog Özgür PERÇİN Arkeolog	
ÖNERİLEN KORUMA : Arkeolojik Sit			KONTROL EDEN : ..04/2008 İlhan GÜCEREN Müze Müdürü V.	
YAYIN DİZİSİ :				
GÖZLEMLER : İlçeden uzakta, kaçak kazılara açık. Korunmasız. Bina temelleri, iki adet kule, nekropol alanı ve sur duvarları var.			G.M.E.E.A.Y.K. KARARLARI : ANTALYA KÜLTÜR VE TABİAT VARLIKLARINI KORUMA BÖLGE KURULUNUN 30.05.2008 tarih ve 2439 Sayılı Kararıyla Tesciline.	
			REVİZYON	
			G.M.E.E.A.Y.K. ONAYI :

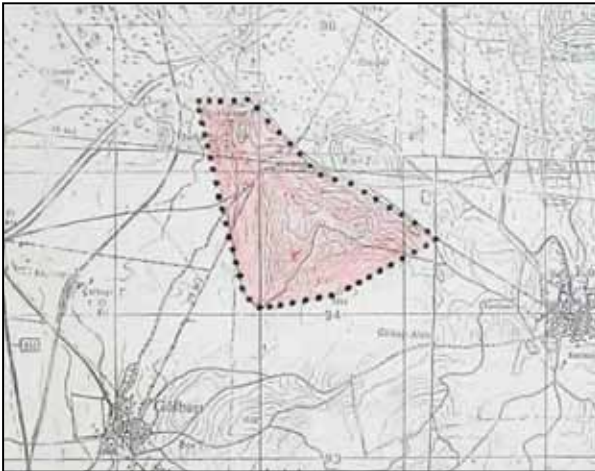
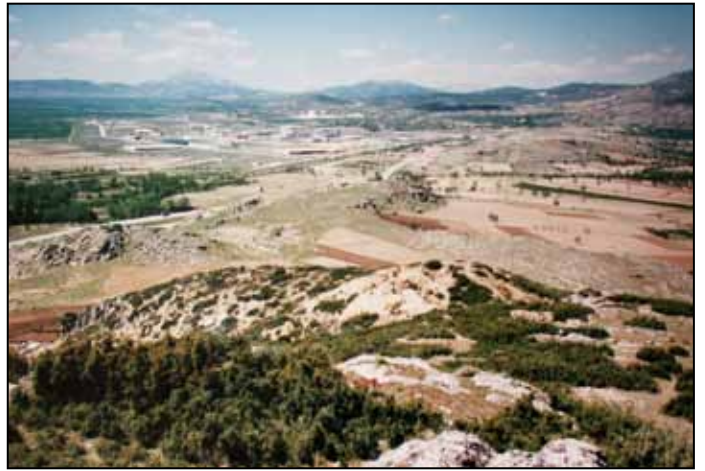
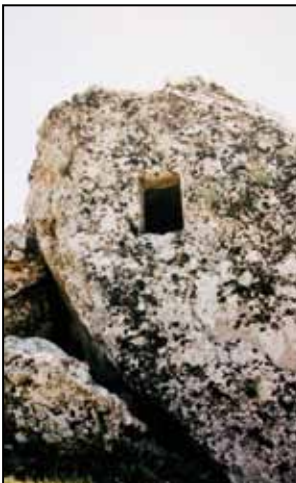
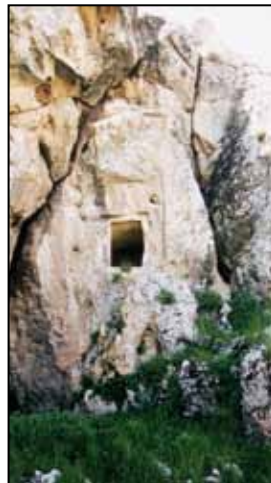
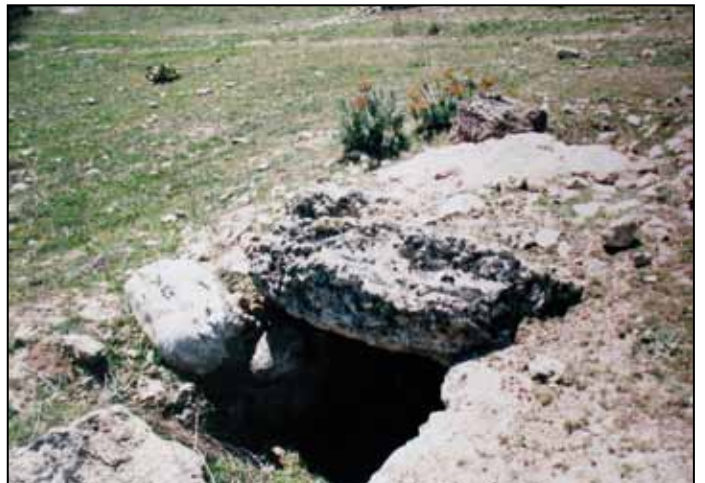
AVRUPA KONSEYİ	DOĞAL VE KÜLTÜREL VARLIKLARI KORUMA ENVANTERİ	D.K.V.K.E.	SİT	ENVANTER NO :		
TÜRKİYE	KÜLTÜR VARLIKLARI VE MÜZELER GENEL MÜDÜRLÜĞÜ			HARİTA NO : M 24- b2-3		
İLİ : ISPARTA	İLÇESİ : GÖNEN	MAHALLE, KÖY VEYA MEVKİİ: KOÇTEPE KÖYÜ	KADASTRO			
			PAFTA: -	ADA:-	PARSEL:-	
ADI: KOÇTEPE İNCİRLİKAYA ODA MEZARLARI						
GENEL TANIM: Isparta-Burdur yolunun doğusunda İncirlikaya Tepe mevkiindedir. 6 mezar toprak düzeyinin üstünde kayada, 1 tane dromoslu mezar tepenin güney doğusunda tarla içinde, ikinci dromoslu mezar odası güneydoğudaki tepenin ilk eteğinde son mezar odası da bu alandadır. Mezarların iki tanesi dromosludur. 8 nolu mezarın içi iki odalı olup 4 adet kline ihtiva eder. 3-5-8 nolu mezarların çatısı iki tarafa eğimlidir. Mezarlardan iki dromosludur. Cephesi kaya yüzünde olanların ön kısmı traşlanmış ve kapı kenarlarını bantlarla çevirmişlerdir. Roma Dönemi mezarlarıdır. Pisidia kaya mezarlarının diğer örnekleriyle benzerlik içindedir.

ŞİMDİKİ TEHLİKELER: Kaçak kazı ve tahribat						
ŞİMDİKİ DURUM : Mevcut tesbit edilmiş mezarların tamamı kazılmış ve soyulmuş.						
SİT POTANSİYELİ : 1. Derece Arkeolojik Sit.				KORUMA DERECEŚİ :		
ŞİMDİKİ KORUMA : Yok				HAZIRLAYANLAR : 24/05/2001 İlhan GÜCEREN Arkeolog Nejat GÜLŞEN Müze Araş.		
ÖNERİLEN KORUMA : Arkeolojik sit				KONTROL EDEN : Mustafa AKASLAN Müze Müdür V.		
YAYIN DİZİSİ : Yok				G.M.E.E.A.Y.K. KARARLARI: ANTALYA KÜLTÜR VE TABİAT VARLIKLARINI KORUMA BÖLGE KURULUNUN 29.08.2001 tarih ve 5146 Sayılı Kararıyla Tesciline.		
GÖZLEMLER : Kaya mezarlarının olduğu sahada yoğun bir tahribat var. 6 ve 8 nolu mezarlar yakın zamanda tahribata uğramıştır.				REVİZYON		
				G.M.E.E.A.Y.K. ONAYI :

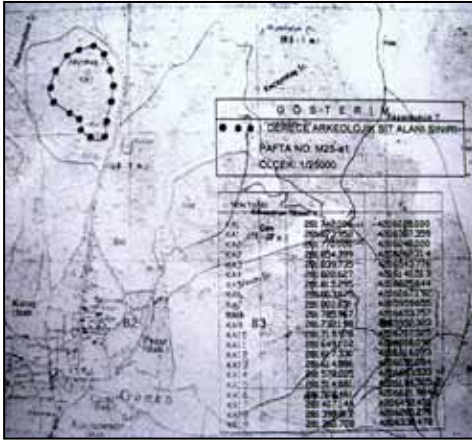
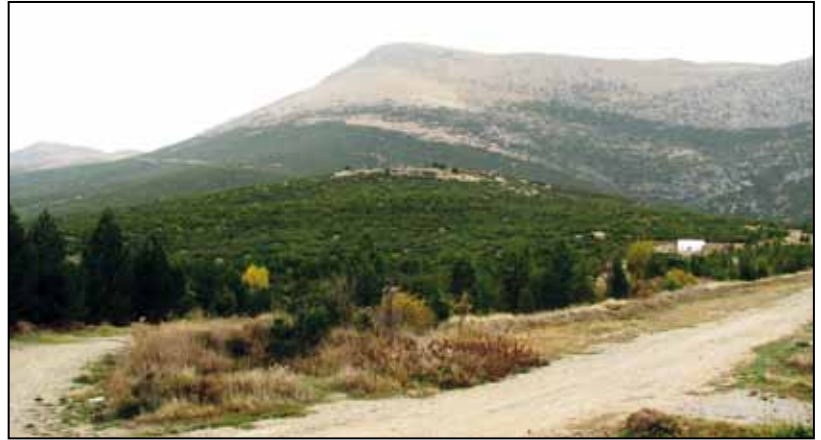
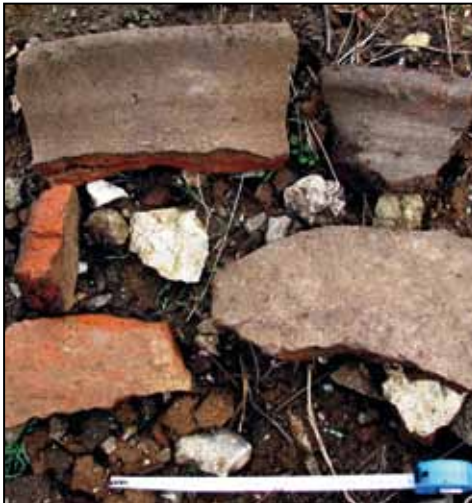
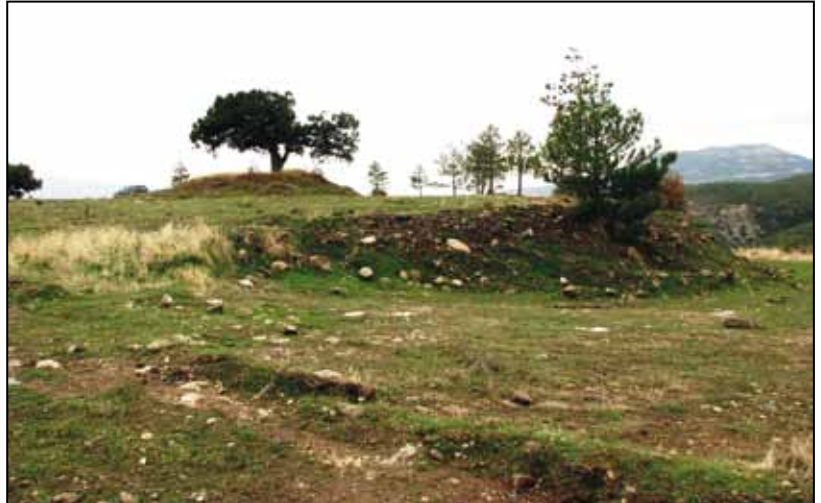
AVRUPA KONSEYİ	DOĞAL VE KÜLTÜREL VARLIKLARI KORUMA ENVANTERİ	D.K.V.K.E.	SİT	ENVANTER NO :
TÜRKİYE	KÜLTÜR VARLIKLARI VE MÜZELER GENEL MÜDÜRLÜĞÜ			HARİTA NO : ISPARTA M 25 - a1
İLİ : ISPARTA	İLÇESİ : GÖNEZ	MAHALLE - KÖY VEYA MEVKİİ: Akyokuş Mevkii	KADASTRO	
			PAFTA:	ADA:
				PARSEL:
ADI: AKYOKUŞ TEPE ANTİK YERLEŞİMİ VE NEKROPOL ALANI				
GENEL TANIM: Gönen İlçe Merkezinin yaklaşık 1 km. kuzeyinde, yaylaya çıkan orman yolunun batı bitişiğinde, 1267 m. yüksekliğinde doğal bir tepedir. Tepenin yamaçlarında ve zirvesinde farklı dönemlere ait seramikler ve büyük şekilsiz inşaat taşları izlenmektedir. Önceki yıllarda, piknik alanı haline getirmek maksadıyla tepenin zirvesi 1-1,5 m. tesviye edilerek tamamen düzleştirilmiş, yamaçlarda 5 farklı teras oluşturularak ağaçlandırma ve bu ağaçları sulamak için bir sistem yapılmıştır. Tepenin yamaçlarında yer yer kaçak kazı çukurlarına da rastlanmıştır.				
ŞİMDİKİ TEHLİKELER: Kaçak Kazı

ŞİMDİKİ DURUM : Tepenin zirvesine kadar yol mevcut olup piknik alanı olarak düzenlenmiştir.				
SİT POTANSİYELİ : Arkeolojik			KORUMA DERECESİ : I. Derece Arkeolojik Sit	
ŞİMDİKİ KORUMA : Yok			HAZIRLAYANLAR : Yrd.Doç.Dr. Bilge HÜRMÜZLÜ ve Bakanlık Temsilcisi Bülent OKTA tarafından tespit edilmiştir. Doğan DEMİRCİ Arkeolog Özgür PERÇİN Arkeolog	
ÖNERİLEN KORUMA : I. Derece Arkeolojik Sit			KONTROL EDEN : Mustafa AKASLAN Müze Müdür V.	
YAYIN DİZİSİ :			G.M.E.E.A.Y.K. KARARLARI: ANTALYA KÜLTÜR VE TABİAT VARLIKLARINI KORUMA BÖLGE KURULUNUN 21.12.2009 tarih ve 3648 Sayılı Kararıyla Tesciline. 23.02.2010 tarih ve 3847 Sayılı Kararıyla sınırlarının düzenlenmesine.	
GÖZLEMLER : İlçeden uzakta, kaçak kazılara açık ve korunmasız. Belediyece yapılan düzenlemeler oldukça büyük tahribata yol açmıştır.			REVİZYON	
			G.M.E.E.A.Y.K. ONAYI :

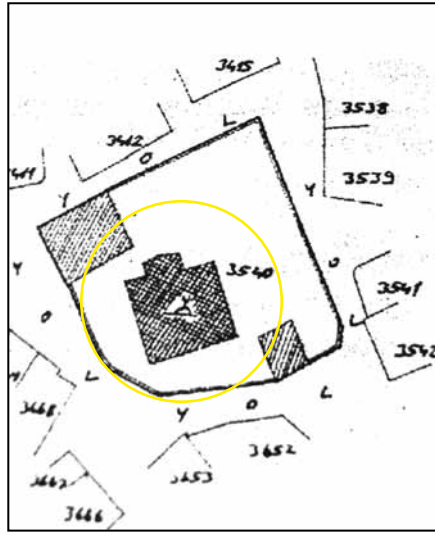
GENEL TANIM: İncesu Beldesi Merkezinde, kare planlı, kırma çatılı, marsilya tipi kiremit ile örtülü, kuzey-batı köşesinde tek şerefeli bir minareye sahip köy camisidir.

KORUMA DURUMU	X	TAŞIYICI YAPI	X	DIŞ YAPI	X	ÜST YAPI	X	SÜSLEME ELEMANLARI	X	RUTUBET	X	YOK	
	B		B		B		B		B		B	B	IZI VAR
	C		C		C		C		C		C	C	ÖNEMLİ

YAPILAN ONARIMLAR: Cami çeşitli dönemlerde bakım ve onarımlar geçirmiş, çeşitli eklentiler yapılmış, minare ve batı cephesindeki giriş mekanı yapıya sonradan eklenmiştir.

AYRINTILI TANITIM: İncesu Beldesi Merkezinde yer alan cami bahçesinde, tek şerefeli minareye sahip bir cami, wc yapısı ile imam-lojman niteliğinde tek katlı beşik çatılı bir yapı bulunmaktadır. Bahçede yoğun olarak bulunan ibrelî ağaçlar grubu (çam, sedir vb.) sebebi ile cami yapısı genel olarak algılanamamaktadır. Ana yapısı kare mekânli olan caminin batı kısmına kuzey tarafı giriş mekanı, güney kısmı depo olarak kullanılan cemekevanlı bir bölüm eklenmiştir. Bu eklenti bölümü de örtün ana çatı kırma çatı formundadır ve marsilya tipi kiremit ile örtülmüştür. Camiye, batısındaki cemekevan ekleniminin kuzeyindeki kapıdan girilir. Camii ana mekânına ise caminin batı cephesinde ve yaklaşık cephe ortasında yer alan çift kanatlı ahşap bir kapı ile girilir. Giriş kapısının yaklaşık 1 metre içerisinde cami döşemesi seki yaparak bir basamak yükselmektedir. Cami iç mekânının da taşıyıcı çevre duvarları dışında cami ana mekânını üç sahna bölen iki sıra halinde altı silindirik kolon bulunmaktadır. Bu kolonların kuzey güney istikametinde açıklıklar "Bursa Kemerleri" ile geçilmiştir. Camii güney duvarında orta sahna çinili seramik ile kaplanmış mihrap, batı sahnda ahşap minber, doğu sahnda köşede ise vaaz kürsüsü yer almaktadır. Mekânın kuzey kısmında cephe duvarında ise kadınlar mahfili yer almaktadır. Caminin en büyük özelliği ahşap tavanlarıdır. Camiyi oluşturan üç ayrı sahından doğu ve batıda enine ahşap kirişlemeler bulunmaktadır. Bu ahşap kirişlemelere kök boya ile bitkisel ve geometrik desenler çizilmiştir. Etrafı bordür ile dönülmüştür. Bu bordür de ahşap ve renklidir. Orta akstaki tavan ise iki ayrı motifle şekillendirilmiş ve her iki motif alanın ortasına iki farklı altıgen ve dairesel geometride tavan göbeği yapılmıştır. Orta akstaki bu tavan ile kolonların taşıdığı kiriş bağlantısı tonozvari bir içbükey şeklindedir. Cami, içerisindeki ahşap tavan işleri ve mekansal özellikleri açısından, kültür varlığı olarak tescilli bulunan Burdur-Çavdır İlçesi Bölmeşin (Dengere) Köyü Cami ve Burdur-Kemer İlçesi İbrahim Çavuş Cami ile benzerlik göstermektedir. Bu yüzden ahşap tavanların yöresel bir mimari öge olduğu ve belli bir dönemde bu yörede uygulandığı sonucuna ulaşılabilir. Cami giriş kapısı yanında caminin adının yazılı olduğu mermer levhada (R-1108 / M.1692) tarihleri yazmakla birlikte zaman içerisinde hem caminin ayakta kalması ve onarımı, hem de günün ihtiyaçlarına göre geliştirilmesi için eklentiler ve değişiklikler yapılmış, tek şerefeli minaresi de üzerindeki levhadan da anlaşılacağı üzere 1958 yılında eklenmiştir. Yapı özellikle ahşap işçiliği ve mekansal özelliği ile yöresel-kırsal cami minaresinin iyi bir örneğidir.

GÖZLEMLER: Harap durumdadır. Tahribi engelleyici önlemlerin alınarak onarılması gereklidir.

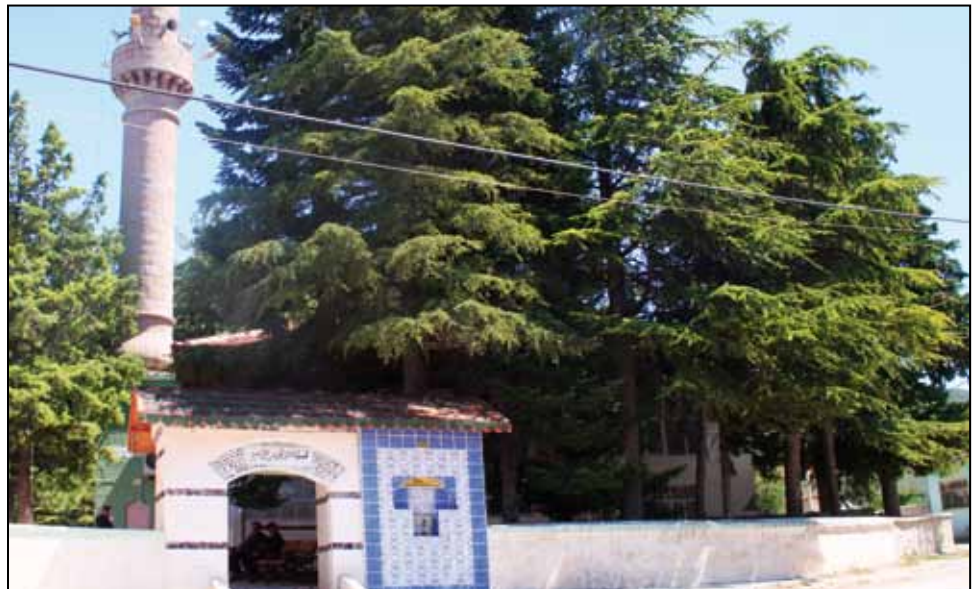
AVRUPA KONSEYİ	DOĞAL VE KÜLTÜREL VARLIKLARI KORUMA ENVANTERİ	D.K.V.K.E.	ANIT	ENVANTER NO :					
TÜRKİYE	KÜLTÜR VARLIKLARI VE MÜZELER GENEL MÜDÜRLÜĞÜ			HARİTA NO :					
İLİ: ISPARTA	İLÇESİ: KEÇİBORLU	MAHALLE-KÖY veya MEVKİİ:		KORUMA DERECESESİ	ANITSAL	X	2	3	
ADRESİ:	KADASTRO:	PAFTA:	ADA: 143		PARSEL: 1	ÇEVRESEL	1	2	3
						ÇEVREYE AYKIRI	1	2	3
SİNAN BEY CAMİ	YAPTIRAN:	YAPAN:		MİMARİ ÇAĞI:					
	YAPIM TARİHİ:	KİTABE: Minare kaidesinde iki satırlık bir kitabe mevcuttur.		VAKFIYE:

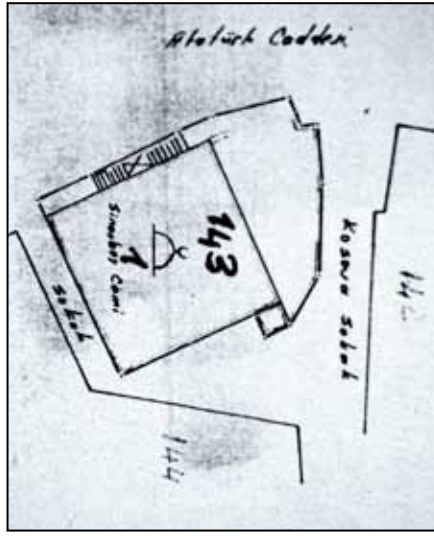
GENEL TANIM: Kareye yakın dikdörtgen planlı olan camii, taş duvarlara sahip olup marsilya kiremidi kaplı kırma çatı ile örtülüdür Caminin kuzey, batı ve doğu cephelerden giriş kapısı bulunmaktadır.

KORUMA DURUMU	A	İYİ	TAŞIYICI YAPI	X	DIŞ YAPI	A	ÜST YAPI	X	SÜSLEME ELEMANLARI	A	RUTUBET	A	YOK
	X	ORTA		B		X		B		X		B	IZI VAR
	C	FENA		C		C		C		C		C	ÖNEMLİ

AYRINTILI TANIM: Kareye yakın dikdörtgen planlı olan cami taş duvarlara sahip olup, marsilya kiremidi kaplı kırma çatı ile örtülüdür. Caminin kuzey, batı ve doğu cephelerinden giriş kapısı bulunmaktadır. Kuzeydoğu köşede yer alan minarenin kesme taştan örtülmüş yüksek kare kaidesi bulunmaktaydı. Üçgen papuç bölümünden sonra ince bir bilezikle silindirik gövdeye geçmektedir. Gövde bir bilezikle sona ermekte şerefe, petek ve külah ile minare sonlanmaktadır. Minarenin tamamında kesme taş kullanılmıştır. Minare kaidesinde iki satır halinde mermer kitabe mevcuttur. Kuzey cephenin alt bölümünde sonradan eklenmiş betonarme bölüm yer almaktadır. Bu cephede alt sırada yuvarlak kemerli dört adet dikdörtgen formulu pencere ve ortalarında yuvarlak kemerli kapı bulunmaktadır. Üst sıra cephenin özgün taş duvarları arasında beş adet dikdörtgen formulu yuvarlak kemerli pencere vardır.

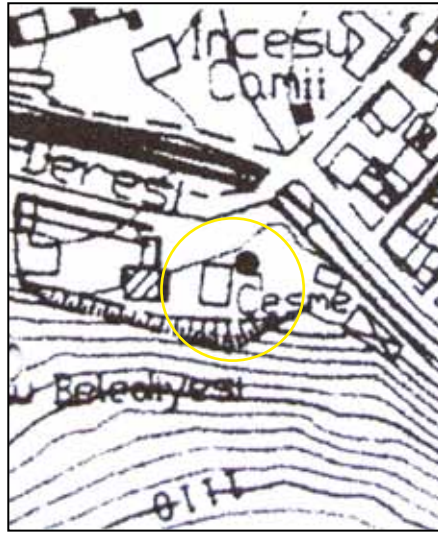
GENEL TANIM: Yuvarlak kemerli, dikdörtgen formlu, taş malzemeden yapılmış sokak çeşmesidir.

KORUMA DURUMU	A	TAŞIYICI YAPI	A	DIŞ YAPI	A	ÜST YAPI	A	SÜSLEME ELEMANLARI	A	RUTUBET	A	YOK
	B		B		B		B		B		B	IZI VAR
	C		C		C		C		C		C	ÖNEMLİ

YAPILAN ONARIMLAR: Çeşme üzeri kırma çatı formda saç ile örtüldür. Çeşme yapısının dışında çeşitli resimler ve motifler ile boyanmıştır.

AYRINTILI TANIM: İncesu Belde Merkezinde, Belediye binasının batısında bir meydana bakan dikdörtgen formlu, kesme moloz taşlardan yapılmış yuvarlak kemerli, saçak ve kemer ayaklarının bastığı kotlarda kademeli silmeleri bulunan bir çeşmedir. Çeşme içerisinde devşirme blok kesme taşın da yer aldığı görülmektedir. Çeşmenin orta kısmında iki tane küçük dikdörtgen formlu niş vardır. Çeşmenin üzeri saç malzemeden kırma formlu bir çatı ile örtülmüş olup, cephesinde çeşitli resim ve motifler ile çeşmeye adını veren iki aslan kabartması bulunmaktadır. Aslan kabartmalarının arasında 1932 tarihi yazmakla beraber bu mevkiye yakın bir noktada bulunan "Koca Çeşme" ile aynı dönemde yapıldığı düşünülmektedir.

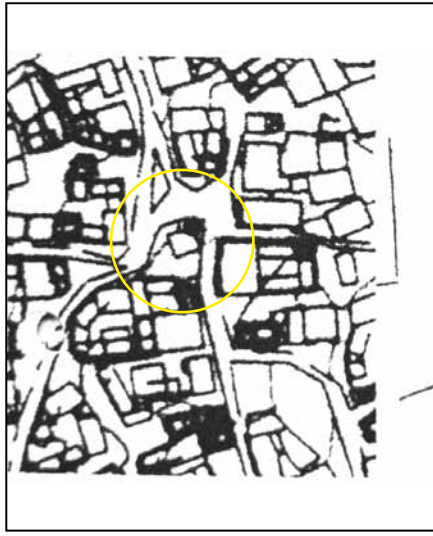
AYRINTILI TANITIM: İncesu Belde Merkezinde, bir meydana bakan dikdörtgen formlu kesme ve moloz taşlardan yapılmış, yuvarlak kemerli bir çeşmedir. Çeşmenin saçak ile kemer ayaklarının bastığı kotalarda kademeli silmeler vardır. Çeşme içerisinde blok kesme devşirme bir taş da bulunmaktadır. Kemerli kısmının içerisindeki kitabede H.1303 (M.1885) tarihi okunmaktadır. Çeşmenin orta kısmında da küçük dikdörtgen bir niş vardır. Çeşmeye saç malzemeden bir kırma çatı yapılmıştır.

YAPILAN ONARIMLAR: Çeşme üzeri kırma çatı formda saç ile örtülmüştür.

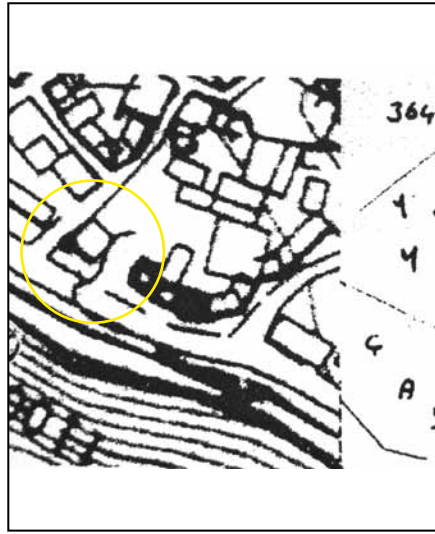
GENEL TANIM: Sivri kemerli, dikdörtgen formlu, taş malzemeden yapılmış sokak çeşmesidir.

KORUMA DURUMU	A	TAŞIYICI YAPI	A	DIŞ YAPI	A	ÜST YAPI	A	SÜSLEME ELEMANLARI	A	RUTUBET	A	YOK
	B		B		B		B		B		B	İZİ VAR
	C		C		C		C		C		C	ÖNEMLİ

AYRINTILI TANIM: İncesu Belde Merkezinde, sokak köşesinde ve eski çamaşırhaneye bitişik konumda olan çeşmenin sivri kemerinin iç kısmında küçük bir niş vardır. Genelde moloz taşlardan yapılmış ve sıvanarak mavi renge boyanmış olan çeşmenin kemerlerinin bastığı taşlar kesme blok taşlardır. Çeşme yapısının üstünü kapatan kırma çatı formlu saç malzemeden yapılmış olan çatı oldukça kötü durumdadır.

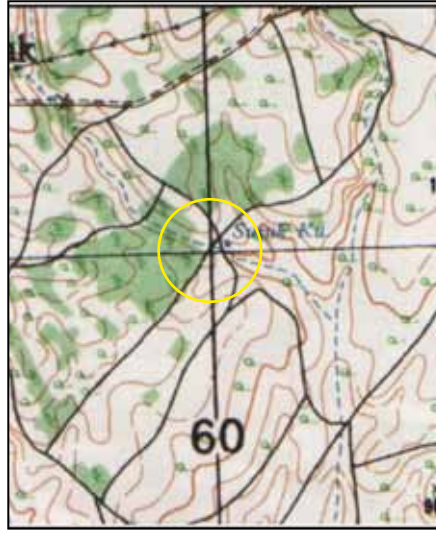
AYRINTILI TANIM: Senir Kasabasının kuzeyinde, kuş uçuşu yaklaşık 5 km. mesafede Kırardı mevkiindedir. 1/25 000 lik haritada Sucuk Kuyusu olarak geçen sarnıç, yaklaşık 70 cm. yüksekliğinde, 5 x 12 m. ebatlarında doğu – batı doğrultusunda derinlemesine dikdörtgendir. Duvarlar moloz taş örgüdür. 1967 yılında yapılan bir onarımla tabla betonla örtülmüştür. Batı duvarda giriş aksında küçük bir havalandırma penceresi vardır. Giriş doğu yüzün ortasından yaklaşık 80 cm. genişliğinde ve 180 cm. yüksekliğinde yuvarlak kemerli bir kapıdan sağlanmaktadır. Sarnıç içine güneye dönen merdivenlerden inilmektedir. İçeride de duvarlar moloz taş örgüdür ve horasan harcıyla sıvanmıştır. Sonradan yapıldığı anlaşılan bir sıvalı bölümün üzerinde tamir tarihi 1945 yazılmıştır. Üstü düzgün kesme taştan yapılmış tonozla örtülmüştür. Tonoz iki noktada yine düzgün kesme taşlı kemerlerle desteklenmiştir. Kuzey ve güney duvarlarında sarnıcı besleyen iki adet su kanalı mevcuttur. Şu anda sarnıçta su bulunmaktadır.

YAPILAN ONARIMLAR: 1945 ve 1967 de onarım geçirmiştir.

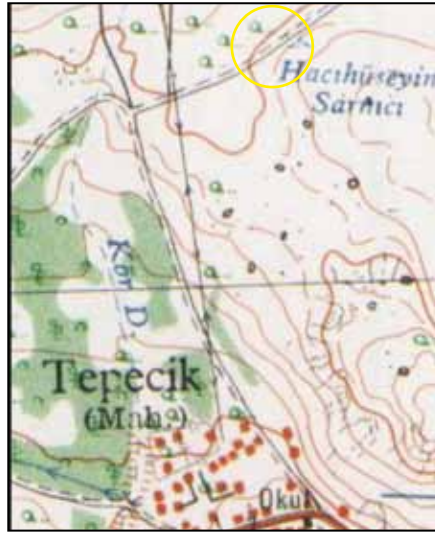
GENEL TANIM: Senir Kasabasının yaklaşık 6 km. batısında, Tepecik Mahallesiine giden yolun güney kenarındadır. Sarnıç dışardan yaklaşık 10 x 15 m. ebatlarında ve yaklaşık 1,5 m. yüksekliğindedir. Ortasında 1,5 m. yüksekliğinde sekizgen bir tamburu vardır. Tambur kubbeyle örtülmüştür.

KORUMA DURUMU	A	TAŞIYICI YAPI	A	DIŞ YAPI	A	ÜST YAPI	A	SÜSLEME ELEMANLARI	A	RUTUBET	A	YOK		
	B		X		X		X		B		B		B	IZI VAR
	C		C		C		C		C		C		C	ÖNEMLİ

AYRINTILI TANIM: Senir Kasabasının yaklaşık 6 km. batısında, Tepecik Mahallesiine giden yolun güney kenarındadır. Sarnıç dışardan yaklaşık 10 x 15 m. ebatlarında ve yaklaşık 1,5 m. yüksekliğindedir. Ortasında 1,5 m. yüksekliğinde sekizgen bir tamburu vardır. Tambur kubbeyle örtülmüştür. Kubbenin üstü iki kemerin birbirini kesmesiyle kapatılmış, haçvari bir görünümle kenarlar boş bırakılarak havalandırma sağlanmıştır. Sarnıca güneybatı köşeden kemerli bir kapıyla girilmektedir. İç mekan haç planlıdır. Dışardan izlenen tamburun burada, yaklaşık 3 m. yüksekliğinde ve fazla yüksek olmayan ayaklar tarafından taşınan dört büyük kemere oturduğu görülmektedir. Bu kemerler iç içe iki kemer şeklinde daralarak ve yüksekliği azalarak haçın kollarını meydana getirmektedirler. Tonozlardan bir tanesi yıkılmıştır. Sarnıcı besleyen ikisi sağlam bir tanesi tahrip olmuş üç adet su yolu vardır. Kemerler ve ayaklar düzgün kesme taştan, diğer bölümler moloz taştan yapılmıştır. Su yoktur.

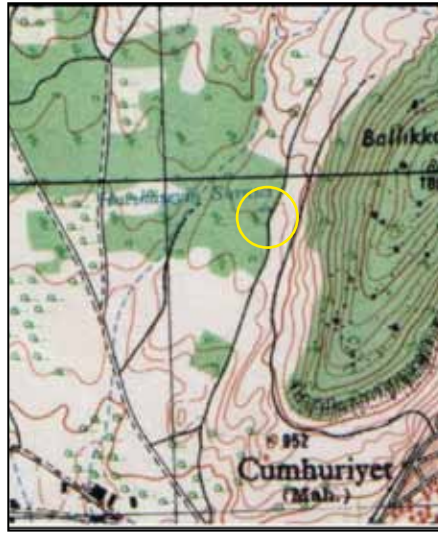
GENEL TANIM: Kuzey – Güney doğrultusunda derinlemesine dikdörtgendir. Yaklaşık 14 x 8 m. boyutlarındadır. Yüzeyden yüksekliği 2 m. civarındadır.

KORUMA DURUMU	A	TAŞIYICI YAPI	A	DIŞ YAPI	A	ÜST YAPI	A	SÜSLEME ELEMANLARI	A	RUTUBET	A	YOK			
	X		X		B		X		B		B		B	B	B
	C		C		C		C		C		C		C	C	C

AYRINTILI TANIM: Kuzey – Güney doğrultusunda derinlemesine dikdörtgendir. Yaklaşık 14 x 8 m. boyutlarındadır. Yüzeyden yüksekliği 2 m. civarındadır. 25 yıl kadar önce yapılan bir onarımla sarnıcın dışı dört taraftan tamamen briketle çevrilmiş, üstü betonla örtülmüştür. Güneydeki girişten 18 basamaklı bir merdivenle sarnıcın içine inilmektedir. Su yoktur. İç mekan yüksekliği 6 m. civarındadır. Duvarları 4 m. yüksekliğe kadar dört taraftan sıvalıdır. Üst örtü tonozdur. Tonoz iki adet kemerle desteklenmiştir. Kemerler zemine kadar inen duvar çıkımlarına oturmuştur. Kuzey duvarında zeminden 4 m. yükseklikte sarnıcı besleyen su kanalı vardır. Kuzey ve güney cephelerde birer pencere mevcuttur. Sarnıcın içi orijinalliğini korumuştur.

YAPILAN ONARIMLAR: Seksenli yıllarda onarım geçirmiştir.

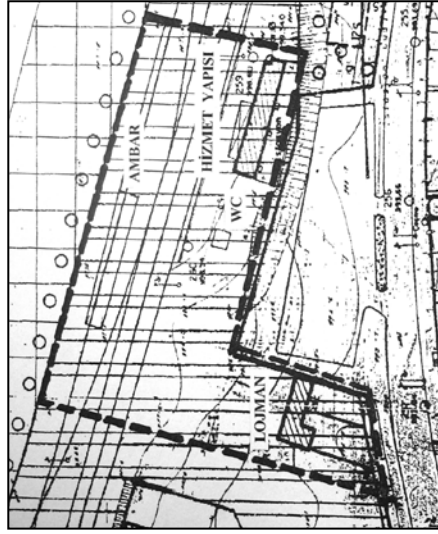
GENEL TANIM: İzmir-Aydın hattı kapsamında, ek sözleşme ile İngilizlerce yaptırılmıştır. İstasyon yapısı, ambar, lojman ve tuvalet yapılarından oluşan bir komplekstir.

KORUMA DURUMU	X B C	TAŞIYICI YAPI	X B C	DIŞ YAPI	X B C	ÜST YAPI	X B C	SÜSLEME ELEMANLARI	A X C	RUTUBET	X B C	YOK	X B C	İZİ VAR	X B C	ÖNEMLİ
----------------------	-------------	----------------------	-------------	-----------------	-------------	-----------------	-------------	---------------------------	-------------	----------------	-------------	------------	-------------	----------------	-------------	---------------

AYRINTILI TANIM: 1910 yılında İngilizlerce yapılmış olan Keçiörlu İstasyonu: İstasyon yapısı ambar, lojman ve tuvalet yapılarından oluşmaktadır. Gümüşgün İstasyon yapılarıyla aynı mimari özelliklere sahiptir. Tek farkı, İstasyonunda Su deposu bulunmaması ve gazhane yapısının yıkılmış olmasıdır. Ana İstasyon bir kısmı tek katlı, bir kısmı İki katlıdır. İki katlı kısmın üst katı misafirhane şeklinde tasarlanmıştır. Alt katta İse bekleme salonu gişesi büro odaları, bilet gişesi gibi hizmet birimleri bulunmaktadır. Yapı taş yığma tekniğe İnşa edilmiştir. Dış cephede subasman kotundan itibaren taş duvar görülmektedir. Bu taş duvar arasında dört sıra tuğla hatlı yapının etrafını dönmektedir. Ayrıca saçaklarda tuğladır. Kapı ve pencerelelerin tamamı dikdörtgen formdadır ve çevresinde söve dönmektedir. Bu sövelerin üzerinde de basık kemer formunda tuğla söveler yer almaktadır. Yapı her İki kodunda da beşik çatı İle örtülmüştür, beşik çatı üzerinde Marsilya tipi kiremit İle kaplanmıştır. Ayrıca bodrum katı da bulunmaktadır. İstasyon yapısının hemen karşısında rayların diğer tarafında ambar yapısı bulunmaktadır. Bu yapıda İstasyon yapısının dış görünüşüne uyumlu taş duvar ve tuğla hatlıdır. Beşik çatılıdır. Büyük tek bir mekanın yanında yapının bir uçunda İki katlı bir büro kısmı vardır. İçinden bir ray hattı geçmektedir. Lojman yapısı da İstasyon yapısı İle aynı mimariyi göstermektedir. Tek katlı beşik çatılıdır ve İki bağımsız bölümden oluşmaktadır. Lojman yapılarının yıkılmaya başladığı gözlemlenmiştir. Tuvalet yapısı İse kompleksİ temel mimarisine uyumlu tek katlı ve beşik çatılıdır. Panjurlu kare formu pencereleri bulunmaktadır.

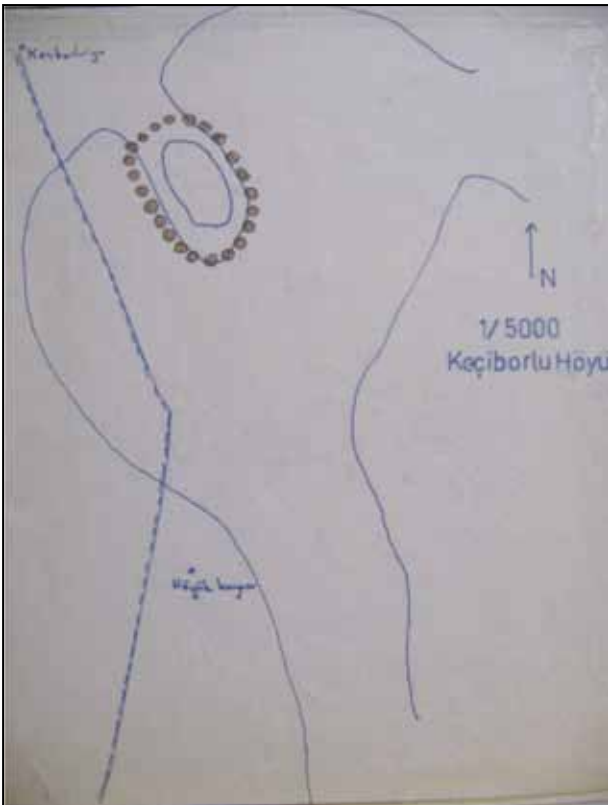
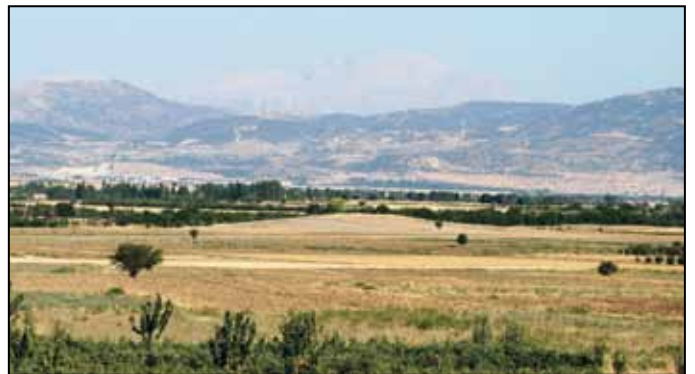
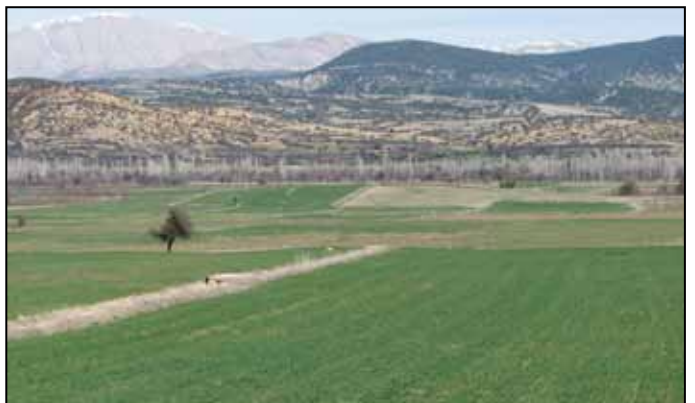
HARİTALAR, FOTOĞRAFLAR

AVRUPA KONSEYİ	DOĞAL VE KÜLTÜREL VARLIKLARI KORUMA ENVANTERİ	D.K.V.K.E.	SİT	ENVANTER NO : 43		
TÜRKİYE	KÜLTÜR VARLIKLARI VE MÜZELER GENEL MÜDÜRLÜĞÜ			HARİTA NO : 1		
İLİ : ISPARTA	İLÇESİ : KEÇİBORLU	MAHALLE - KÖY VEYA MEVKİİ: DÖRTYOL MEVKİİ	KADASTRO			
			PAFTA:-	ADA:-	PARSEL:-	
ADI: KEÇİBORLU HÖYÜK						
GENEL TANIM: Keçiöborlu-Isparta yolunun Dörtöl mevkiinde, kavşaađın 1 km. kuzeydođusunun 150x200 m. boyutlarında ve 4,5 m. yüksekliktedir. Eski Tunç çađı keramik örneklere gösteren höyük düz bir ovada küçük bir tepelik biçimindedir. 500 m. güneyinde küçük bir yükseklikte aynı devir keramikleri gösterir.						
ŞİMDİKİ TEHLİKELER: Kaçak kazılar.						
ŞİMDİKİ DURUM : Tarım yapıılıyor.						
SİT POTANSİYELİ : İyİ			KORUMA DERECEĐİ : I.Derece			
ŞİMDİKİ KORUMA : Yok			HAZIRLAYANLAR : Durmuş KAYA Arkeolog Sedat HEPER Arkeolog			
ÖNERİLEN KORUMA : Arkeolojik sit			KONTROL EDEN : İlhan ÜNLÜSOY Müze Müdürü

YAYIN DİZİSİ : James Mellaart, Beycesultan 1, s.196/197			G.M.E.E.A.Y.K. KARARLARI: ANTALYA KÜLTÜR VE TABİAT VARLIKLARINI KORUMA KURULUNUN 22.05.1990 Gün ve 760 Sayılı Kararıyla Tescil Edilmiştir.			
GÖZLEMLER : Üzerinde tarım yapılan höyük, ilçeye uzaklığından dolayı tahrip olmamıştır.			REVİZYON			
			G.M.E.E.A.Y.K. ONAYI : 22. 05 .1990

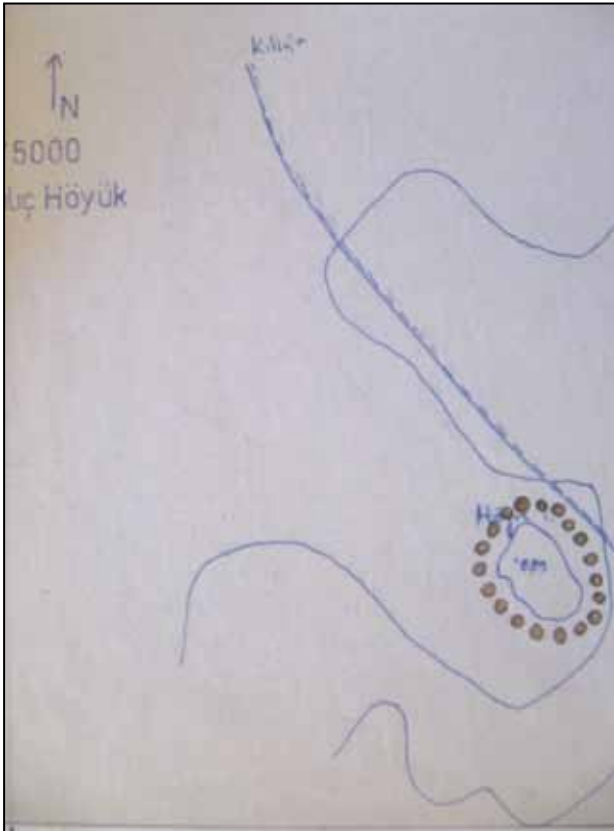
AVRUPA KONSEYİ	DOĞAL VE KÜLTÜREL VARLIKLARI KORUMA ENVANTERİ	D.K.V.K.E.	SİT	ENVANTER NO :		
TÜRKİYE	KÜLTÜR VARLIKLARI VE MÜZELER GENEL MÜDÜRLÜĞÜ			HARİTA NO : ISPARTA M24-b4		
İLİ : ISPARTA	İLÇESİ : KEÇİBORLU	MAHALLE - KÖY VEYA MEVKİİ: SENİR KASABASI	KADASTRO			
			PAFTA:	ADA:	PARSEL:	
ADI: Kurt İlyas Mevki Kalıntıları						
GENEL TANIM: Isparta ili, Keçiörlü ilçesi, Senir Kasabası, Pınarkaynağı (Kurtilyas) Mevkiinde Antalya Kültür ve Tabiat Varlıklarını Koruma Kurulunun 25.05.1998.3834 sayılı kararı ile tescil edilen 1.Derece Doğal Sit alanı içinde, Burdur Gölüne doğru kuzeydoğu-güneybatı yönünde uzanan, göl seviyesinden yüksek bir burunun güneybatı ucunda, Hellenistik devrinden olduğu düşünülen 1-3 sıra düzgün taş bloklar halinde, 3,30 m. uzunlukta 0,50-1,5 m. yükseklikte bir sur kalıntısı yer almaktadır, Burunun kuzeydoğu tarafında da seramik parçaları vardır.						
ŞİMDİKİ TEHLİKELER: Kaçak kazılar, doğal tahribat

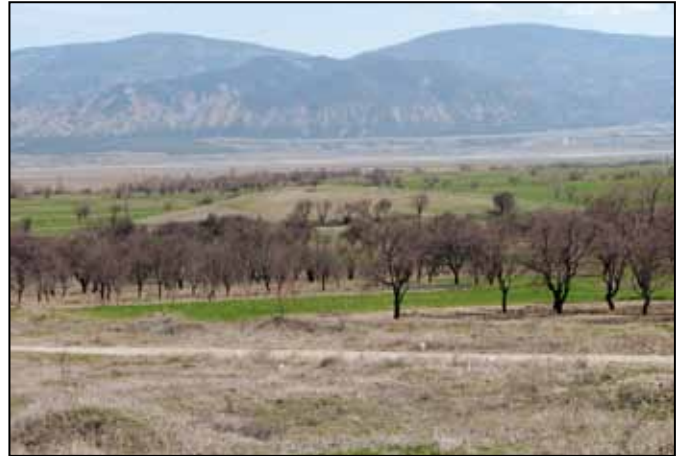
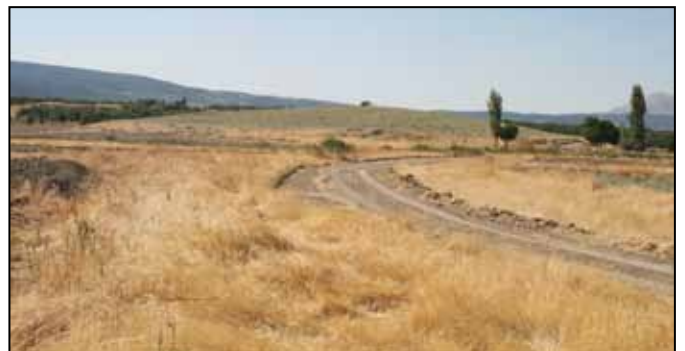
HARİTALAR, FOTOĞRAFLAR

AVRUPA KONSEYİ	DOĞAL VE KÜLTÜREL VARLIKLARI KORUMA ENVANTERİ	D.K.V.K.E.	SİT	ENVANTER NO : 44		
TÜRKİYE	KÜLTÜR VARLIKLARI VE MÜZELER GENEL MÜDÜRLÜĞÜ			HARİTA NO : 1		
İLİ : ISPARTA	İLÇESİ : KEÇİBORLU	MAHALLE - KÖY VEYA MEVKİİ: KILIÇ KASABASI	KADASTRO			
			PAFTA:	ADA:	PARSEL:	
ADI: KILIÇ HÖYÜK						
GENEL TANIM: Kılıç kasabasının 2 km. güneydoğusunda, bağlar arasında yer alır. Burdur Gölünün kuzey doğusundadır. 150x200 m. boyutlarında ve 6-7 m. yüksekliktedir. Tunç çağı keramik örnekleri veren höyük iyi durumdadır.						
ŞİMDİKİ TEHLİKELER: Kaçak kazılar.						
ŞİMDİKİ DURUM : Tarım yapılıyor.						
SİT POTANSİYELİ : İyi			KORUMA DERECESİ : I.Derece			
ŞİMDİKİ KORUMA : Yok			HAZIRLAYANLAR : Durmuş KAYA Arkeolog Sedat HEPER Arkeolog			
ÖNERİLEN KORUMA : Arkeolojik sit			KONTROL EDEN : İlhan ÜNLÜSOY Müze Müdürü			
YAYIN DİZİSİ : J.Mellaart, AS (1954)			G.M.E.E.A.Y.K. KARARLARI: ANTALYA KÜLTÜR VE TABİAT VARLIKLARINI KORUMA KURULUNUN 22.05.1990 Gün ve 760 Sayılı Kararıyla Tescil Edilmiştir.

GÖZLEMLER : Üzerinde tarım yapılan höyük iyi durumdadır.			REVİZYON			
			G.M.E.E.A.Y.K. ONAYI : 22.05.1990

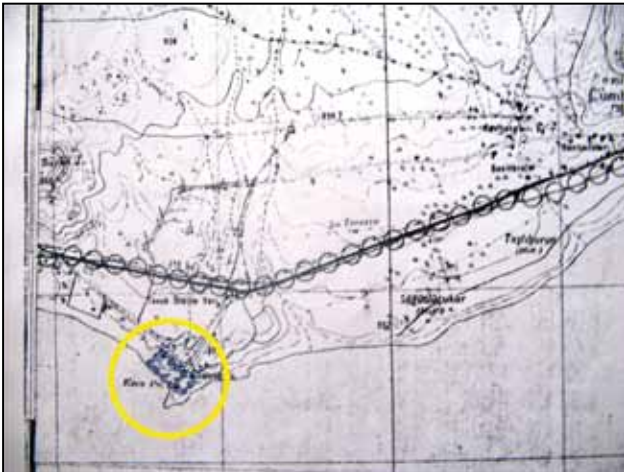
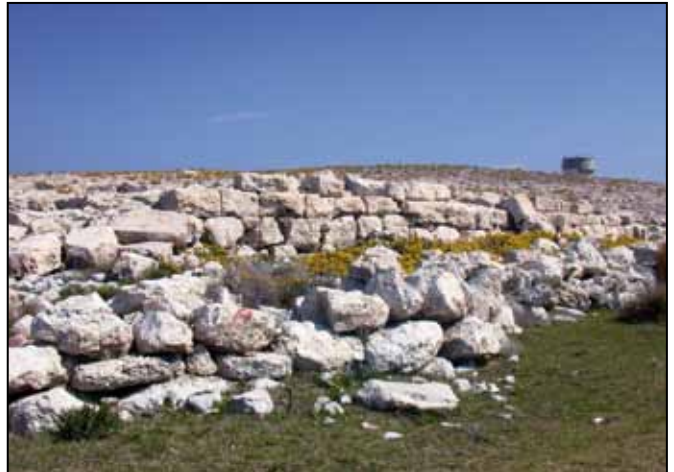
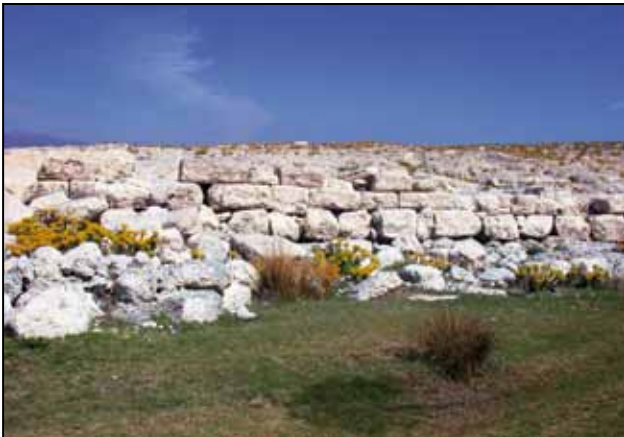
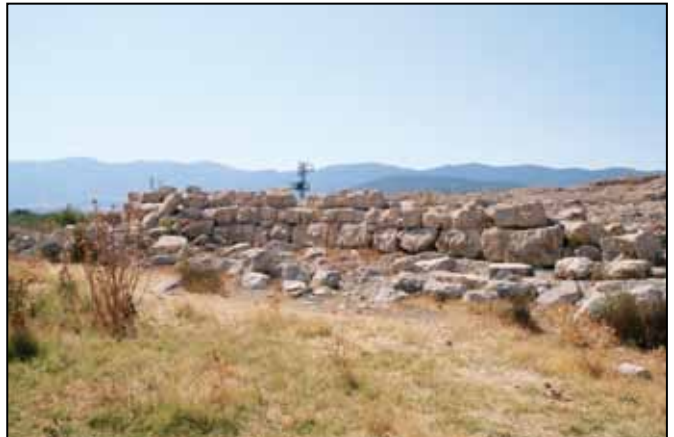
HARİTALAR, FOTOĞRAFLAR

ŞİMDİKİ DURUM : Yüzye sadece sur kalıntısı günümüze kadar gelebilmiştir.						
SİT POTANSİYELİ : Arkeolojik Sit			KORUMA DERECESİ : A-1			
ŞİMDİKİ KORUMA : Mahalli			HAZIRLAYANLAR : 21.04.2004 Behçet SÜZEN Arkeolog Ferhat İNCİ Müze Araş.			
ÖNERİLEN KORUMA : Mahalli			KONTROL EDEN : Jale DEDOĞLU Müze Müdürü			
YAYIN DİZİSİ :			G.M.E.E.A.Y.K. KARARLARI: ANTALYA KÜLTÜR VE TABİAT VARLIKLARINI KORUMA KURULUNUN 21.05.2004 Gün ve 6321 Sayılı Kararıyla Tescil Edilmiştir.			
GÖZLEMLER : Sur kalıntısı ile seramik parçalarının bulunduğu kısım arasındaki konglomera kaplı alanda bulunduğu düşünülen diğer yapılar doğal tahribat vb. nedenlerle günümüze kadar gelebilmiştir.			REVİZYON			
			G.M.E.E.A.Y.K. ONAYI :

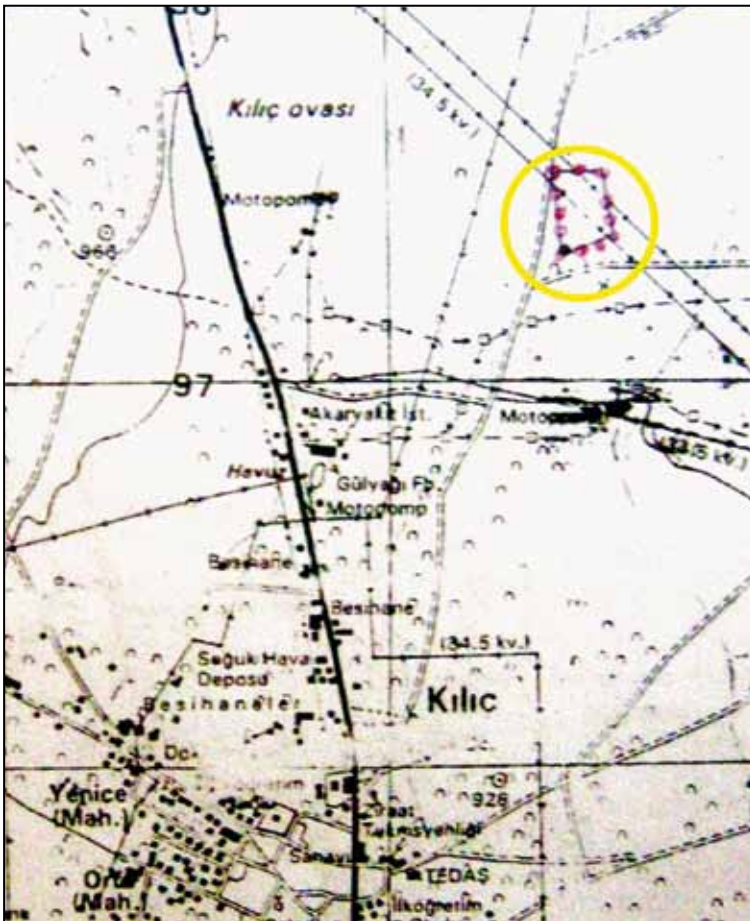
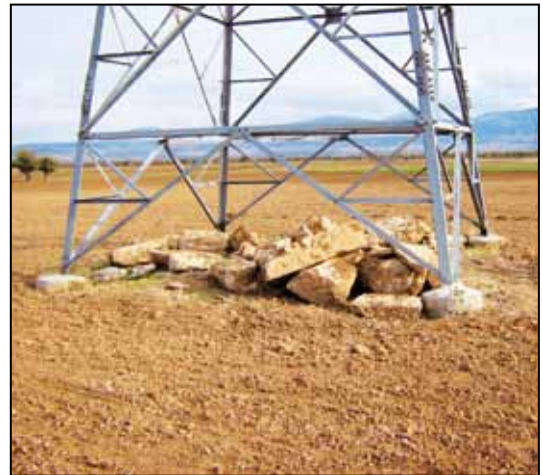
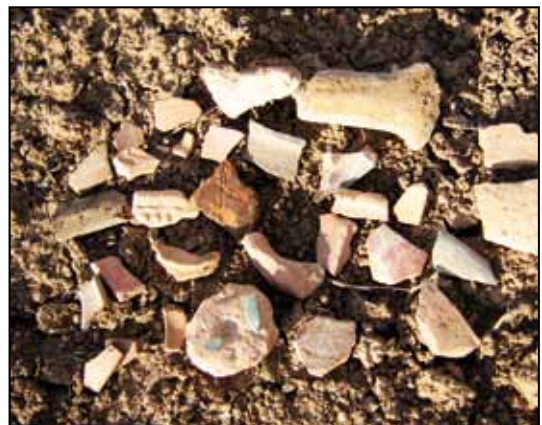
HARİTALAR, FOTOĞRAFLAR

GENEL TANIM: Söz konusu tarla, Kılıç Kasabası Kubayır Mevkiinde yer almaktadır. Kılıç Kasabasının 4 km. kuzeyinde olup, Keçiborlu-Kılıç yolu arasındaki asfalt yola uzaklığı 2 km.dir. İstanbul yolu üzerindeki Çadircılar Petrolü yaklaşık 2 km .batısında yer alır. Kuzeydoğusunda soğuk hava deposu vardır. Tarla üzerinden enerji nakil hattı geçmekte ve tarla sınırları içerisinde yüksek gerilim direği bulunmaktadır. Yapılan yüzey araştırması sırasında bol miktarda Roma dönemi mutfak kaplarına ait seramik parçalarına ve az miktarda kemik parçalarına rastlanmıştır. Tarla sınırında yer alan yüksek gerilim direği altında, tarla sahibi tarafından tahrip edilerek çıkartılan bol miktarda mimari blok ve mezar taban döşemesi tuğla parçaları bir podyumlu mezar anıtının parçalarıdır.

ŞİMDİKİ TEHLİKELER: Kaçak Kazı

ŞİMDİKİ DURUM : Tarla olarak kullanılmaktadır.

GÖZLEMLER : Tahrip edilerek ortaya çıkartılan mezar anıtına ait podyum bloklarının bir kaçı, tarla sahibi tarafından evinin önüne taşınmıştır. Düzgün kesilmiş kireç taşından oluşan blokların üzerinde bezeme yoktur.

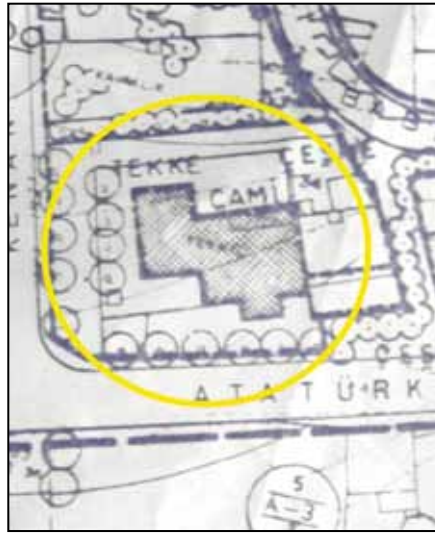
GÖZLEMLER: Yapı topluluğu iyi korunmaktadır.

AYRINTILI TANIM: Veli Baba ve Camisi birbirine bitişik iki yapıdır. Cami zaviye tiplidir. Mihrabın olduğu kısım dışarı çıkıntılıdır. Dikdörtgen planlıdır. Çatı ahşap örtülüdür. Son cemaat yeri iki sütunlu ve doğuda binaya bitişik minare vardır. Minarede bir onarım kitabesi vardır. Dış duvarlarda devşirme malzemesi kullanılmıştır. Türbe kısmı dikdörtgen planlıdır. Türbenin kuzey dış duvarlarında bir mihrap vardır. Türbeye giriş kısmı dikdörtgen ve kubbelidir. Türbe ortada büyük ve güney ve kuzeyinde iki küçük kubbe vardır. Kubbeye geçiş Türk üçgenleri ile olmaktadır. Caminin içi 16 ahşap sütunludur. Sütun başlıkları kornişlere göredir ve oyma işlemelidir. Cami içinde ahşap bir ikinci kat vardır. Mimber ve vaaz kürsüsü ahşaptır. Yer kare döşelidir. Caminin üzeri beşik çatı ca alaturka kiremitle kaplıdır. Minare bitişik bir ahşap sütun orjinaldir. Taşlar sağ ören mevkisinden getirilmiştir.

YAPILAN ONARIMLAR: 1970 de tamir oldu. Vakıflar ve Eski Eserler koruma derneği tarafından çatı iki defa değişti. 1955 de dış sıva ve tamiri, saçak taşları değişti. 1980 den sonra yer döşemeleri yapıldı. Vakıflar ve dernek tarafından.

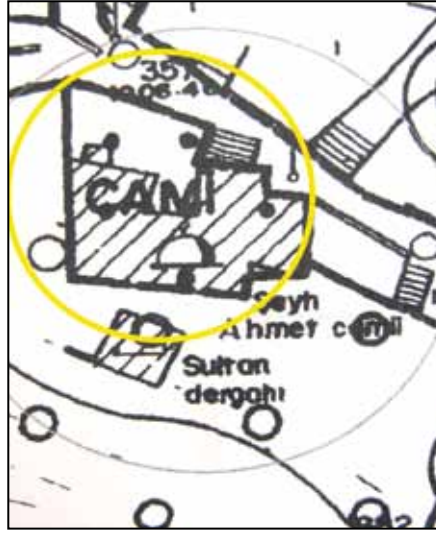
AYRINTILI TANIM: Caminin,camiye doğu cepheden bitişik ve cami ile aynı dönemde yapılmış olan imam evi ve türbe, doğu tarafa yayılmış hazire, güneyde camiden bağımsız bir türbe ve kuzey batıda yer alan minare ile bir arada bulunduğu; Caminin duvarlarında ve imam evinin duvarında devşirme malzeme kullanılmıştır. Doğu cephede camiye bitişik türbeye girişte küçük bir hazırlık mekanı vardır. Hazırlık mekanından türbeye geçişi sağlayan kapı üzerinde bir kitabe vardır. Türbe kare planlı olup üzeri kubbe ile örtülüdür. Kubbe içinde boya altında madalyon yazılar vardır. Türbenin içinde iki adet sanduka bulunmaktadır. Güneyde bulunan bağımsız türbe kare planlı, taş örgülü, üstü kiremit kaplı kırma çatı ile örtülüdür. Kuzey cephede ortada basık kemerli giriş kapısı ve iki yanında birer basık kemerli pencere ile kapı üzerinde bulunan tabelanın altında kaldığı; ancak bir satırı açık durumda olan özgün kitabesi vardır. Doğu ve batı cephelerde bir adet basık kemerli pencere olup; Güney duvarı sağır bırakılmıştır. Caminin kuzeybatısına sonradan eklenmiş olan kadınlar için ayrılan bir bölüm vardır.

YAPILAN ONARIMLAR: Yapılar esaslı onarım görmemiştir.

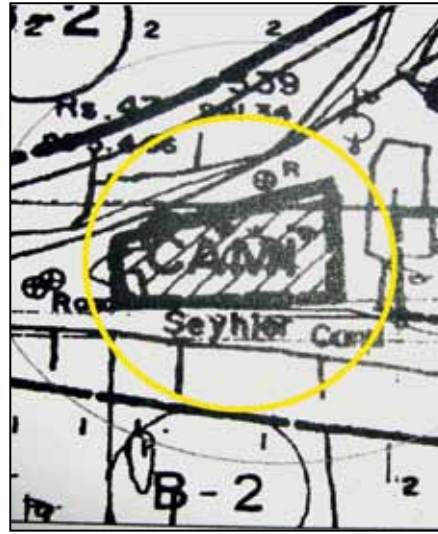
AYRINTILI TANIM: Şeyhler Caminin dikdörtgen planlı, taş duvarlı olup, kırma çatısının Marsilya tipi kiremit ile kaplı olup; Batıda cephede camiye bitişik taş minare yer almaktadır. Yüksek kare kaideden bilezikler ile silindirik gövdeye geçilmektedir. Şerefe, petek ve saç kaplı külah ile minarenin oluştuğu; Kot farkı nedeniyle kuzey cephenin iki sıra halinde düzenlenmiştir. Alt sırada iki adet kapı ve üç adet dikdörtgen formlu pencere; Üst sırada ise beş adet dikdörtgen pencere: Doğu cephede iki adet dikdörtgen pencere vardır. Güney cephe sağır bırakılmıştır. Batı cephede ise, bir adet dikdörtgen pencere ve minare bulunmaktadır. Harimin düz ahşap örtülü olduğu; Güney duvarı ortasında mihrap, güneybatıda ise ahşap minber; Kuzey ve batıyı dolanan balkon şeklinde, ahşap direkler tarafından taşınan kadınlar mahfili ve Mahfilin batı tarafında minare hizasında minareye açılan bir kapı ve ahşap kapaklı bir dolap bulunmaktadır. Ayrıca Camii tabelasında da 1854 tarihi yazmaktadır.

YAPILAN ONARIMLAR: Yapılar esaslı onarım görmemiştir.

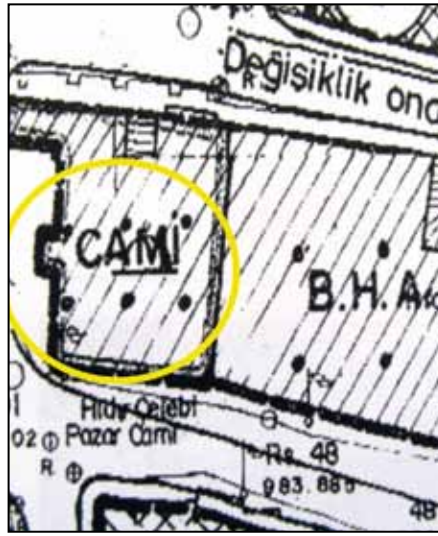
GENEL TANIM: Dikdörtgen bir avlunun içinde, son cemaat yeri bulunmayan camii kare planlı ve tek kubbelidir.

GÖZLEMLER: Camii strüktüel açıdan oldukça iyi durumdadır, dükkanlarda ise bir takım küçük değişiklikler görülmüştür.

AYRINTILI TANIM: Dikdörtgen bir avlunun içinde, son cemaat yeri bulunmayan camii kare planlı, tek kubbeli ve tek minarelidir. Ana ibadet mekanı olan harime 3 yönden dört girişle ulaşılır. Bunlar kuzey ana girişi, doğu girişi, batı girişi ve bu yönde sonradan açılmış kadınlar mahfilili girişidir. Cephelerde giriş bölümleri de dahil olmak üzere 3'er pencere yer almaktadır. Yapı yöresel köfeki taşı kullanılarak inşa edilmiş olup, kesme taşların örgüsü düzgün ve kalın derzlidir. Minare ise gövde kısmında tuğla malzeme kullanılarak yapılmıştır. Yapının iç mekanında çok sayıda bitkisel ve yazı süsleme yer alır. Kubbe göbeğinden zemine kadar inen süslemeler panolar halinde dairesel bordür gibi varyasyonlarla tamamı siva üzerine kalıp halde oluşturulmuş baskı tekniği kullanılarak yapılmıştır. Dış cephelerde de cepheyi hareketlendirmeye yönelik olarak, girişler ve pencere aralarında, başlıklı sütun tarzında plasterler bulunur. Kuzey cephede iki başlıklı olan bu plasterler diğer cephelerde tek başlıktır. Camii girişine doğru çıkan merdivenlerin her iki yanında yola cephe veren iki adet dükkan yapısının da hem malzeme hem de yapım tekniği olarak, camii ile aynı zamanda inşa edildiği düşünülmektedir. Ön cephelerinde geniş cam olarak değiştirilen dükkanların üst tavanında volla döşeme izleri gibi görülmektedir. Dükkanlardan birinin hemen bitişiğinde duvar cephesinde bir kemer izi görülmüş olsa da bunun daha önce ne olduğu anlaşılamamıştır.

YAPILAN ONARIMLAR: Caminin çeşitli dönemlerde onarımlar gördüğü düşünülmektedir.

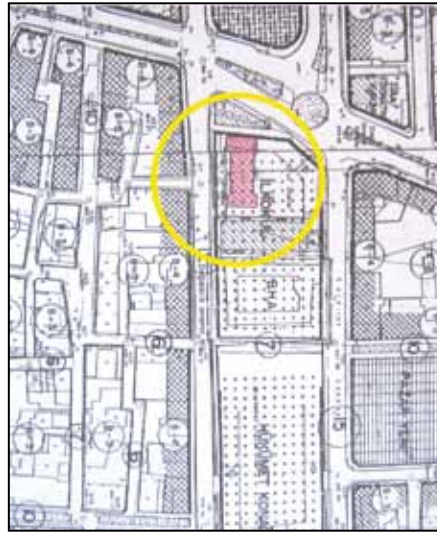
GENEL TANIM: Z+1 katlı, yarı bodrumlu, dikdörtgen planlı, simetrik plan şemalı, kırma çatılı, geniş ahşap saçaklı, saçak altı kare kasetli, yığma taş duvarlı, tüm pencereleri kesme taş söveli, yol ve bahçe önünde merdivenli girişli, 1. kat döşemesi ahşap olan oldukça sağlam bir yapıdır.

GÖZLEMLER: İyi korunmuş okul işlevli bir yapıdır. Bahçesinde 1980'li yıllardayapılan yeni okul binası bulunmaktadır.

AYRINTILI TANIM: 1928 yılında yapımına başlanarak, 1932 yılında faaliyete geçen yapı, Z+1 katlı, yarı bodrumlu, simetrik dikdörtgen plan şemalı, kırma çatısı Marsilya tipi kiremit kaplı, geniş ahşap saçak altı kare kasetli, yığma taş duvarlı, tüm pencereleri kesme taş söveli, yol ve bahçe yönündeki giriş kapılarına merdivenler ile ulaşılan, üst kat döşemesi ahşap, oldukça sağlam bir yapıdır. Dış cephe taş duvarları aralarına çimento harç ile yeni derz dolgusu yapılarak üzeri siyah boya ile belirlenmiştir. Yapının dış duvar köşeleri kesme taşlar ile yarım kaydırma tekniğinde örülmüştür. Dış cephe kat aralarında betonarme silmeler bulunmaktadır. Sağ ve sol yanda kare formulu simetrik iki yapı, ortadaki dikdörtgen formulu yapıya bitişik olup yaklaşık 1 metre dışarı yönde genişlemektedir. Yapının sokak cephesinde yer alan pencereleri kareye yakın dikdörtgen formda 4 kanatlıdır. Diğer cephelerdeki tüm pencereler ise dikdörtgen formda iki kanatlı olup, tüm cephelerin üst kat pencereleri sivri, alt kat pencereleri yuvarlak kemerli olarak düzenlenmiştir. Kemer kavsaraları da sabit pencerelidir. Tüm pencerelerde betonarme denizlik, kemer üzeri kilit taşı ve kesme taşla yapılan söveler bulunmaktadır. İç mekânlar yüksek tavanlıdır ve betonarme kirişler ile güçlendirilmiştir. Bodrum kat dış duvarında pencere altlarına gelecek şekilde havalandırma delikleri yapılmış olup çoğunluğu kapatılmıştır. Üst kata ulaşımı sağlayan merdivenler bahçeye çıkış kapısının yanında yarıya kadar iki kolludur. Yapı içerisindeki kapıların üst kısımları dış pencere formları ile uyumlu olup, yuvarlak kemerlidir. Binaya giriş merdivenleri beton, zemin kat tabanı mozaik ile yenilenmiştir. Halen kullanılan yapı oldukça iyi durumdadır.

YAPILAN ONARIMLAR: Dış cephe taş duvarları aralarına çimento harç ile yeni derz dolgusu yapılarak üzeri siyah boya ile belirlenmiştir. Binaya giriş merdivenleri beton, zemin kat tabanı mozaik ile yenilenmiştir.
