T.C.
İSPARTA VALİLİĞİ
İl Kùltür ve Turizm Mùdùrlùğü

KùLTÜR ENVANTERİ (2)

T.C.
ISPARTA VALİLİĞİ
İl Kültür ve Turizm Müdürlüğü Yayınları: 6

ISPARTA
KÜLTÜR ENVANTERİ
(2)

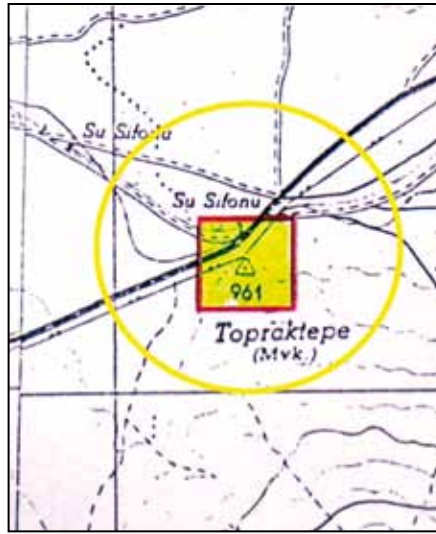
AYRINTILI TANIM: Topraktepe tümülüsleri olarak adlandırılan mezarlar, Yassıören kasabasının 2 km doğusunda Yassıören'den Ortayazı köyüne giden yolun güneyindeki Delipınar mevkiindedir. Yolun sağındaki kayalık tepenin batısında üzerinde Harita Genel Müdürlüğü'nün nokta alma yuvası olan 1 no'lu tümülüs ve batısında 2 no'lu tümülüs yer alır. 2 no'lu tümülüsün mezar odası 1966'lı yıllarda kaçak kazı ile açılmış ve dromos kısmından çıkan anthemionlu bezeme ile biten iki adet uzun stel ve bir adet dikdörtgen prizma biçimlili alınlıklı stel olmak üzere toplam üç adet eser yakalanarak Senirkent İlçesine götürülmüş ve 2002 yılında bu eserler Isparta Müze Müdürlüğüne nakledilmiştir. Her üç eserde Geç Arkaik Döneme (MÖ 530-510) tarihlenir ve önemli eserlerdir. Bu tümülüsün mezar odasının kesme taşlardan yapılmış olduğu öğrenilmiştir. Bu tümülüslerden birinin açılan mezar odasının kesme taşlardan yapılmış olması nedeniyle her iki mezarında Lidya Tümülüsü tarzında olduğunu düşünmemiz hatalı olmaz. Her iki tümülüsün üzerinde kaçak kazı çukurları mevcuttur.

I Nolu Tümülüs: Yassıören'den Ortayazı köyüne giden yolun sağında kayalık tepenin batısında bulunur. Yığma tepenin en üst noktasında Harita Genel Müdürlüğü'nün Nokta Alma Yuvası bulunur. Yaklaşık Çapı 30 m. civarındadır. Güneybatı cephesinde yer yer kaçak kazı çukurları mevcuttur. Tümülüsün mezar odası eğer Antik Çağda soyulmadı ise genel görünüm itibarıyla sağlam gibi gözükmektedir.

II Nolu Tümülüs: Yassıören'den Ortayazı köyüne giden yolun sağında kayalık tepenin batısında I no'lu tümülüsün yaklaşık 30-40 m. batısında- dir. Bu tümülüsün üç tarafı kayalıkla çevrilidir. Tümülüsün güneybatı kısmında ve Tepe noktasında kaçak kazı çukurları mevcuttur. Bu Tümülüsün mezar odası 1966'lı yıllarda kaçak kazı ile açılmıştır.

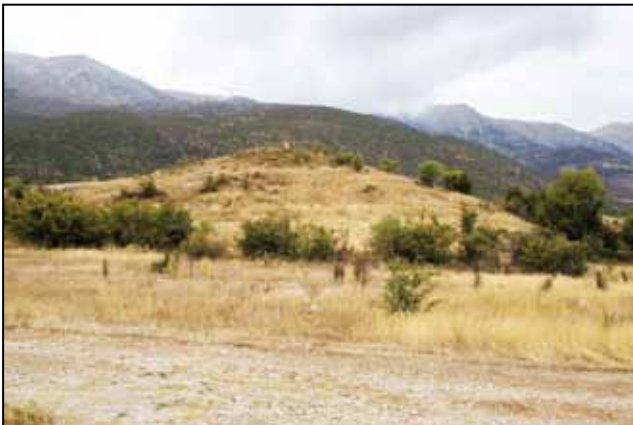
1 no'lu Tümülüsün güney doğudan görünümü

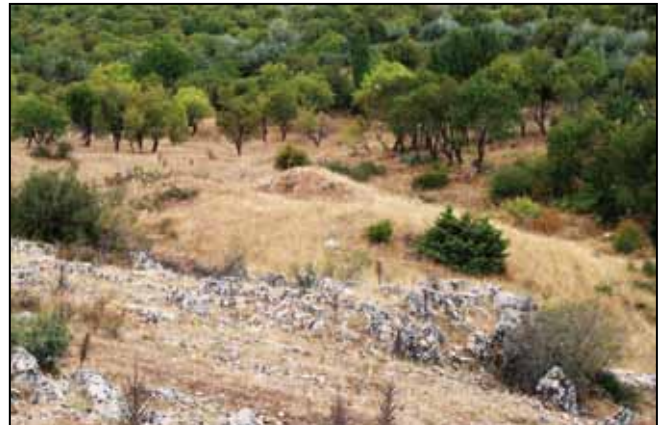
2 no'lu Tümülüsün kuzeyden görünümü

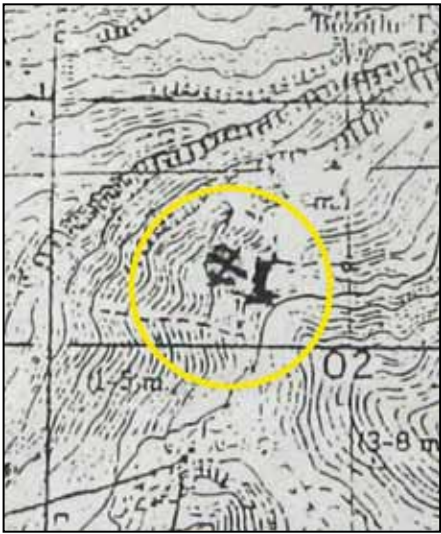
GENEL TANIM: Isparta ili, Senirkent İlçesi, Garip Köyü, Kapıderesi Mevkiinde bulunmaktadır. Çap itibari ile muhteşem görünüşlüdür.

TEKNİK BİLGİLER			
	- Bilimsel adı	: Cedrus libani A.Rich		SU	ELEKTRİK	ISITMA	KANALI-ZASYON
- Boyu	: 20 m.	ORJİNAL KULLANIMI:					
- Çapı (d 1.30)	: 216 cm.	BUGÜNKÜ KULLANIMI:					
- Çevresi (gl.30)	: 680 cm.	ÖNERİLEN KULLANIM:					
- Tahmini Yaşı	: 614 yıl	HAZIRLAYANLAR: 27/04/2000 Necip ALTINIŞIK Müze Araş. Alaaddin ERYILMAZ Arkeolog					
- Gövde Formu	: Doğru	KONTROL EDEN: 27 / 04/ 2000 H.Bülent BAYKAL Bölge Kurulu Müdürü					
- Diğer	: Çürük kovuk ve Tepe Çökmesi vardır.						
- Rakımı	: 1740 m.						
- Merkez Noktasının Koordinatları	: Kuzey Enlemi :38 05' 07" Doğu Boylamı : 30 44' 19"

GÖZLEMLER: Tel çit ile etrafı çevrilmelidir.

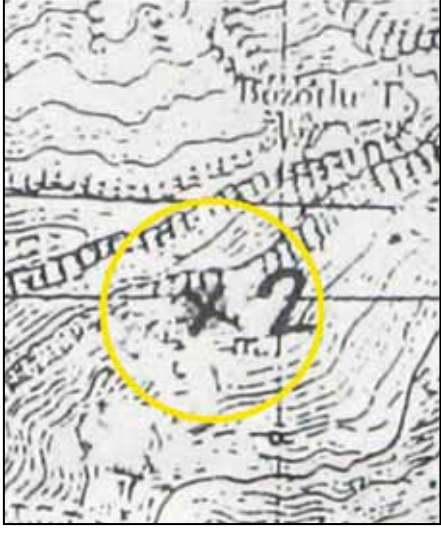
AYRINTILI TANIM:	- Türkçe adı	: Toros Sediri

TEKNİK BİLGİLER			
	- Bilimsel adı	: Cedrus libani A.Rich		SU	ELEKTRİK	ISITMA	KANALI-ZASYON
- Boyu	: 22 m.	ORJİNAL KULLANIMI:					
- Çapı (d 1.30)	: 184 cm.	BUGÜNKÜ KULLANIMI:					
- Çevresi (gl.30)	: 580 cm.	ÖNERİLEN KULLANIM:					
- Tahmini Yaşı	: 682 yıl	HAZIRLAYANLAR: 27/04/2000 Necip ALTINIŞIK Müze Araş. Alaaddin ERYILMAZ Arkeolog					
- Gövde Formu	: Doğru	KONTROL EDEN: 27 / 04/ 2000 H.Bülent BAYKAL Bölge Kurulu Müdürü					
- Diğer	: Sağlıklı, Tepe Çökmesi vardır.						
- Rakım	: 1870 m.						
- Merkez Noktasının Koordinatlar	: Kuzey Enlemi :38° 05' 14"						
Doğu Boylamı	: 30° 44' 25"

AVRUPA KONSEYİ	DOĞAL VE KÜLTÜREL VARLIKLARI KORUMA ENVANTERİ	D.K.V.K.E.	ANIT	ENVANTER NO :								
TÜRKİYE	KÜLTÜR VARLIKLARI VE MÜZELER GENEL MÜDÜRLÜĞÜ			HARİTA NO : AFYON - L 25 d3								
İLİ: ISPARTA	İLÇESİ: SENİRKENT	MAHALLE-KÖY veya MEVKİİ: GARIP		KORUMA DERECESESİ	ANITSAL	1	2	3				
ADRESİ:	KADASTRO:	PAFTA:			ÇEVRESEL	1	2	3				
		ADA:	PARSEL:		ÇEVREYE AYKIRI	1	2	3				
2 No'lu Sedir Ağacı	YAPTIRAN:	YAPAN:	MİMARİ ÇAĞI:									
	YAPIM TARİHİ: -	KİTABE:	VAKFIYE:									
GENEL TANIM: Isparta ili, Senirkent İlçesi, Garip Köyü, Kapıderesi Mevkiinde bulunmaktadır. Çap itibari ile muhteşem görünüşüdür.												
KORUMA DURUMU	A B C	TAŞIYICI YAPI	A B C	DIŞ YAPI	A B C	ÜST YAPI	A B C	SÜSLEME ELEMANLARI	A B C	RUTUBET	A B C	YOK İZİ VAR ÖNEMLİ
BUGÜNKÜ SAHİBİ: Orman Bakanlığı				BAKIMINDAN SORUMLU OLMASI GEREKEN KURULUŞ: Isparta Orman Bölge Müdürlüğü								
YAPILAN ONARIMLAR:												
GÖZLEMLER: Tel çit ile etrafı çevrilmelidir.

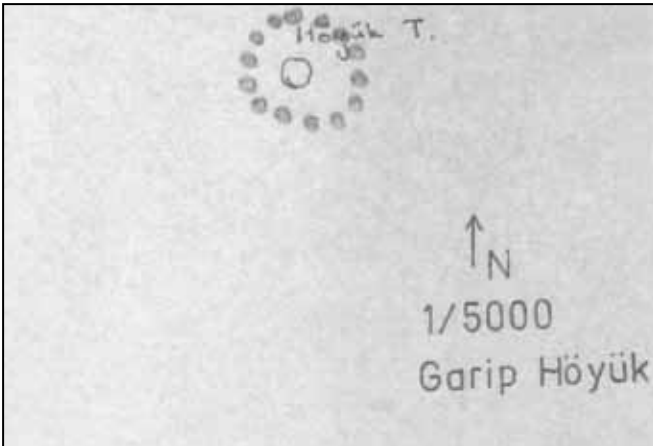
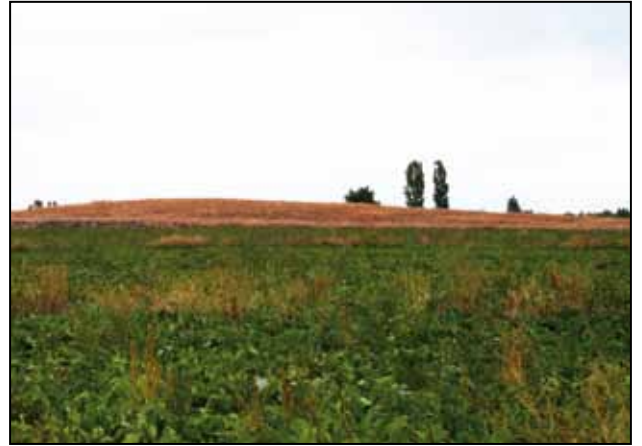
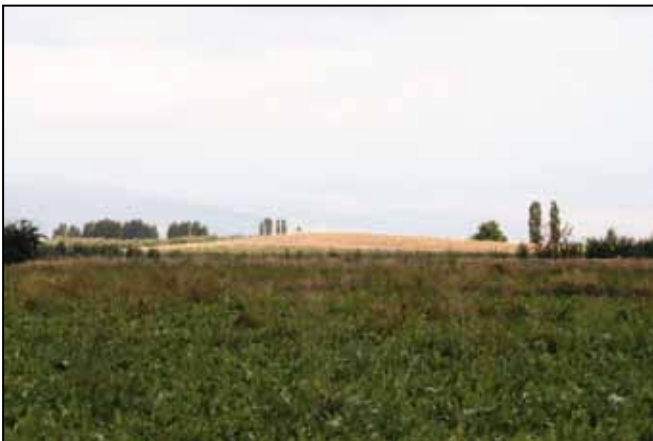
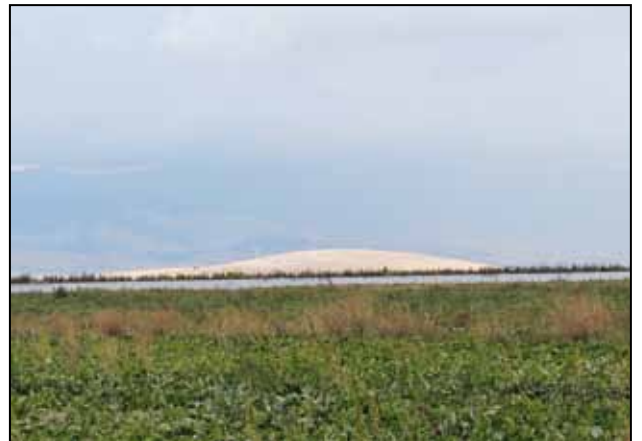
HARİTALAR, FOTOĞRAFLAR

AVRUPA KONSEYİ	DOĞAL VE KÜLTÜREL VARLIKLARI KORUMA ENVANTERİ	D.K.V.K.E.	SİT	ENVANTER NO : 40
TÜRKİYE	KÜLTÜR VARLIKLARI VE MÜZELER GENEL MÜDÜRLÜĞÜ			HARİTA NO : ISPARTA L 25 - c 2
İLİ : ISPARTA	İLÇESİ : SENİRKENT	MAHALLE - KÖY VEYA MEVKİİ : GARİP	KADASTRO	
			PAFTA:	ADA:
				PARSEL:
ADI: GARİP HÖYÜK				
GENEL TANIM: Garip köyünün 2 km. doğusunda höyük mevkiinde yer alır. 150x200 m. boyutlarında olan höyük 4-5 m. yüksekliktedir. Halen üzerinde tarım yapılan höyük yayvandır. Üzerinde eski tunç çağı kırmızısı beyaz astarlı keramik örnekleri bol miktarda vardır. Ayrıca siyah renkli keramikler de vardır.				
ŞİMDİKİ TEHLİKELER: Kaçak kazılar.				
ŞİMDİKİ DURUM : Tarım yapılıyor.				
SİT POTANSİYELİ : İyi			KORUMA DERECEŚİ : I.Derece	
ŞİMDİKİ KORUMA : Yok			HAZIRLAYANLAR : Durmuş KAYA Arkeolog Sedat HEPER Arkeolog	
ÖNERİLEN KORUMA : Arkeolojik sit			KONTROL EDEN : İlhan ÜNLÜSOY Müze Müdürü	
YAYIN DİZİSİ :			G.M.E.E.A.Y.K. KARARLARI: ANTALYA KÜLTÜR VE TABİAT VARLIKLARINI KORUMA BÖLGE KURULUNUN 22/05/1990 Gün ve 760 Sayılı Kararla Tescil Edilmiştir.

GÖZLEMLER : Halen üzerinde tarım yapılan höyük yayvandır.			REVİZYON	
			G.M.E.E.A.Y.K. ONAYI : 22/ 05 /1990

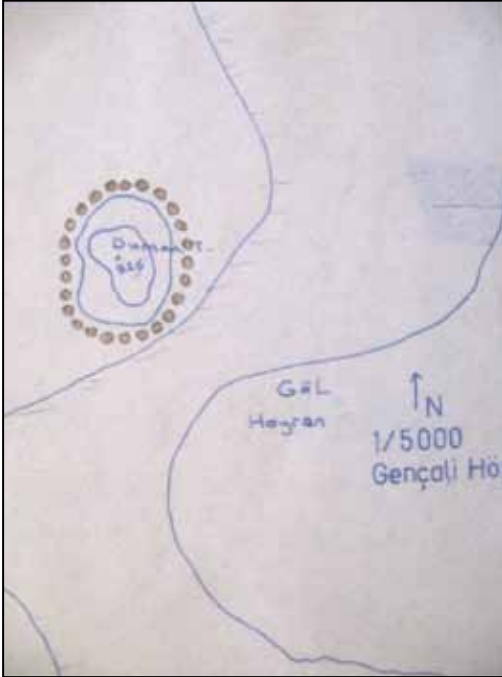
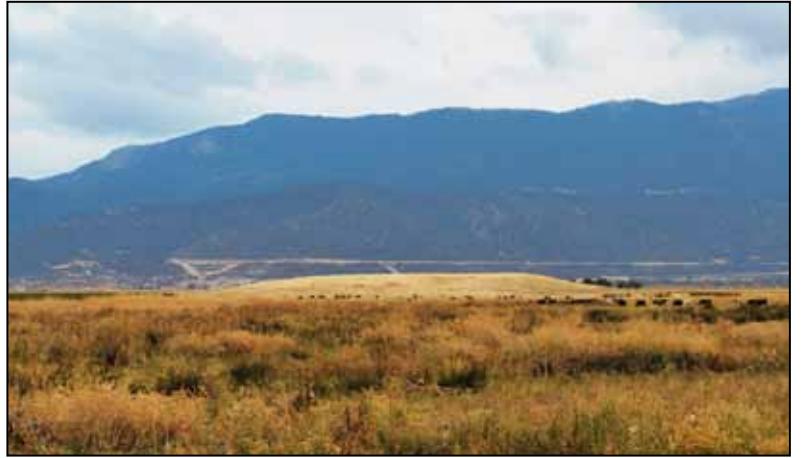
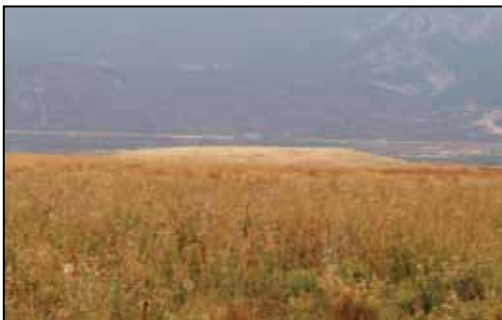
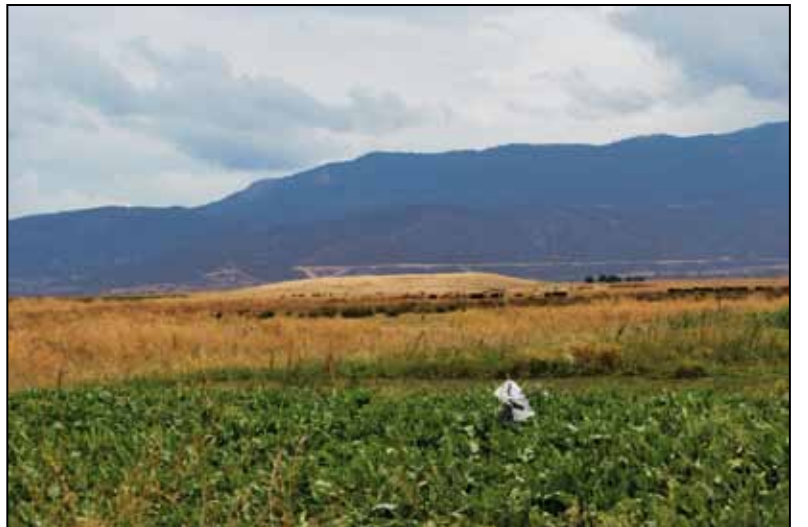
HARİTALAR, FOTOĞRAFLAR

AVRUPA KONSEYİ	DOĞAL VE KÜLTÜREL VARLIKLARI KORUMA ENVANTERİ	D.K.V.K.E.	SİT	ENVANTER NO : 37
TÜRKİYE	KÜLTÜR VARLIKLARI VE MÜZELER GENEL MÜDÜRLÜĞÜ			HARİTA NO : 1
İLİ : ISPARTA	İLÇESİ : SENİRKENT	MAHALLE - KÖY VEYA MEVKİİ: GENÇALİ	KADASTRO	
			PAFTA:	ADA:
				PARSEL:
ADI: GENÇALİ HÖYÜK				
GENEL TANIM: Gençali köyünün 2 km. güneyinde Hoyran gölünün kenarında, Balıkçı barınaklarının 500 m. doğusunda yer alır. Tepe mevkiindeki bu höyük 150x100 m. boyutlarında ve 6-7 m. yüksekliktedir. Eski Tunç Çağı keramik örnekleri veren höyüğün doğu kısmını zamanla göl suları aşındırmaktadır. Üzerinde birkaç balıkçı barınağı bulunan bu höyük doğal bir yükselti üzerindedir.				
ŞİMDİKİ TEHLİKELER: Su aşındırması ve balıkçı barınağı yapımı				
ŞİMDİKİ DURUM : Kaçak kazı				
SİT POTANSİYELİ : İyi			KORUMA DERECESİ : A-1	
ŞİMDİKİ KORUMA : Yok			HAZIRLAYANLAR : Durmuş KAYA Arkeolog Sedat HEPER Arkeolog	
ÖNERİLEN KORUMA : Arkeolojik sit			KONTROL EDEN : İlhan ÜNLÜSOY Müze Müdürü

YAYIN DİZİSİ :			G.M.E.E.A.Y.K. KARARLARI: ANTALYA KÜLTÜR VE TABİAT VARLIKLARINI KORUMA BÖLGE KURULUNUN 22/05/1990 Gün ve 760 Sayılı Kararla Tescil Edilmiştir.	
GÖZLEMLER : Oldukça geniş bir alana yapılan höyüğün etrafını bazen su basmakta ve bataklık olmaktadır. Höyüğün göl kenarındaki kısımlarında birkaç balıkçı barınağı vardır.			REVİZYON	
			G.M.E.E.A.Y.K. ONAYI : 22/ 05 /1990

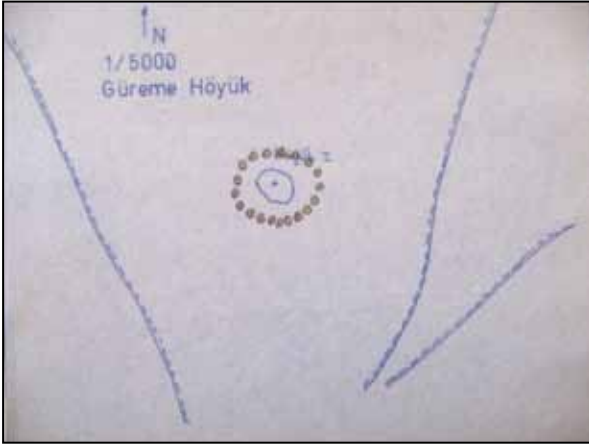
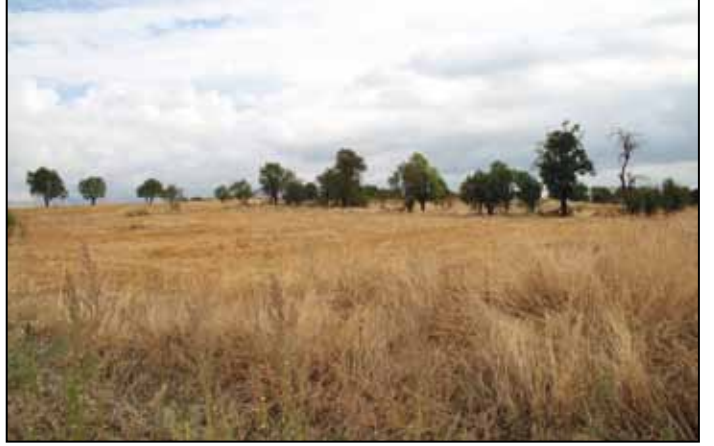
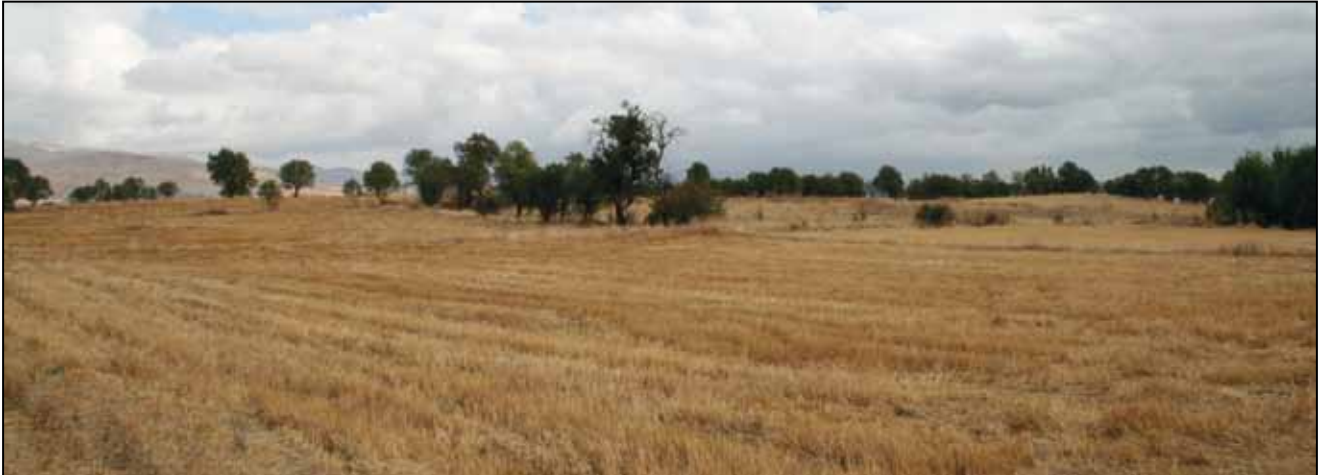
HARİTALAR, FOTOĞRAFLAR

AVRUPA KONSEYİ	DOĞAL VE KÜLTÜREL VARLIKLARI KORUMA ENVANTERİ	D.K.V.K.E.	SİT	ENVANTER NO : 41
TÜRKİYE	KÜLTÜR VARLIKLARI VE MÜZELER GENEL MÜDÜRLÜĞÜ			HARİTA NO : 1
İLİ : ISPARTA	İLÇESİ : SENİRKENT	MAHALLE - KÖY VEYA MEVKİİ: ORTA YAZI	KADASTRO	
			PAFTA:	ADA:
				PARSEL:
ADI: GÜREME HÖYÜK				
GENEL TANIM: Köyün 2 km., kuzeyinde bahçeler içinde oldukça geniş bir alana yayılan yayvan bir höyüktür. 100x200 m. boyutlarında olan höyük yaklaşık 4 m. yüksekliktedir. Eski Tunç çağı keramik örnekleri verir. Keramikler çoğunlukla kırmızı boya astarlıdır.				
ŞİMDİKİ TEHLİKELER: Kaçak kazı				
ŞİMDİKİ DURUM : Tarım yapılıyor.				
SİT POTANSİYELİ : İyi			KORUMA DERECESİ : A-1	
ŞİMDİKİ KORUMA : Yok			HAZIRLAYANLAR : Durmuş KAYA Arkeolog Sedat HEPER Arkeolog	
ÖNERİLEN KORUMA : Arkeolojik sit			KONTROL EDEN : İlhan ÜNLÜSOY Müze Müdürü	
YAYIN DİZİSİ :				
GÖZLEMLER : Üzerinde tarım yapılan höyükte yer yer kaçak kazı işlerine rastlanır.			G.M.E.E.A.Y.K. KARARLARI: ANTALYA KÜLTÜR VE TABİAT VARLIKLARINI KORUMA BÖLGE KURULUNUN 22/05/1990 Gün ve 760 Sayılı Kararla Tescil Edilmiştir.

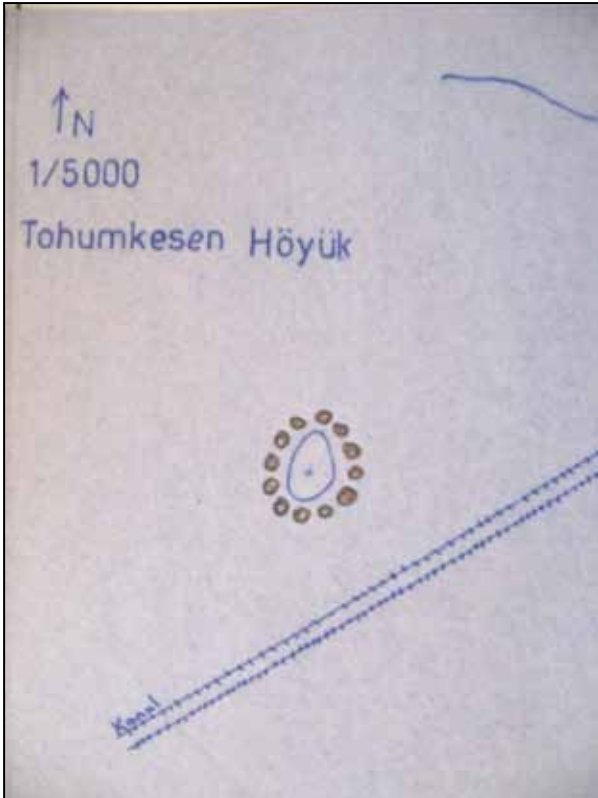
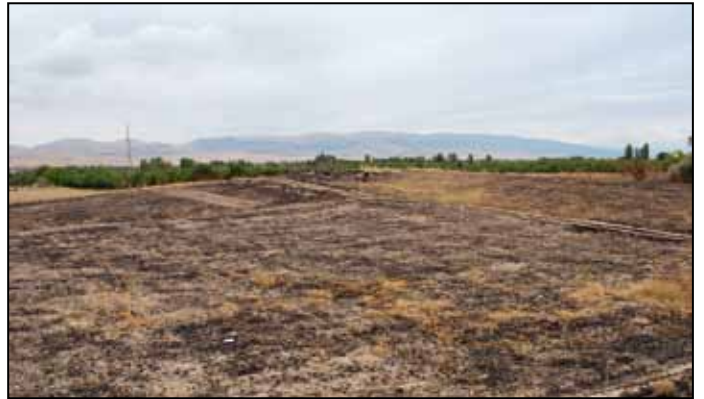
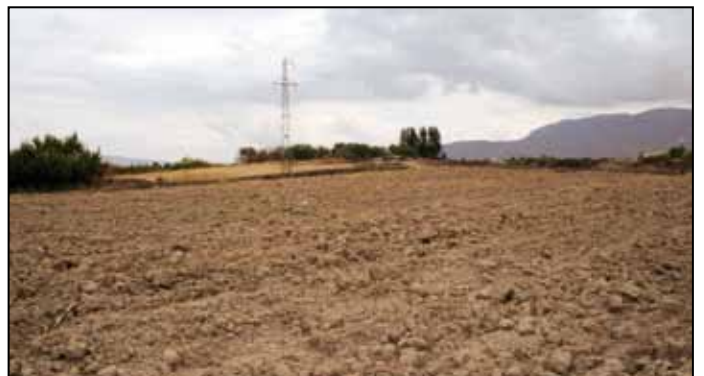
HARİTALAR, FOTOĞRAFLAR

AVRUPA KONSEYİ	DOĞAL VE KÜLTÜREL VARLIKLARI KORUMA ENVANTERİ D.K.V.K.E.	SİT	ENVANTER NO : 39		
TÜRKİYE	KÜLTÜR VARLIKLARI VE MÜZELER GENEL MÜDÜRLÜĞÜ		HARİTA NO : 1		
İLİ : ISPARTA	İLÇESİ : SENİRKENT	MAHALLE - KÖY VEYA MEVKİİ: B. KABACA		KADASTRO	
		PAFTA:	ADA:	PARSEL:	
ADI: TOHUM KESEN HÖYÜK					
GENEL TANIM: Senirkent ovasında Aralık höyüğün 1 km. batısında Uluborlu'dan gelen Hopa kanalının 20 m. kuzeyinde Tohum kesen mevkiinde yer alır.Yüksekliği yaklaşık 2-3 m., boyutları 50x50 m. kadardır. Yüzey buluntularında kırmızı boya astarlı eski tunç çağı seramikleri bol miktardadır.					
ŞİMDİKİ TEHLİKELER: Kaçak kazı					
ŞİMDİKİ DURUM : Tarım yapılıyor.					
SİT POTANSİYELİ : İyi			KORUMA DERECEŚİ : I.Derece		
ŞİMDİKİ KORUMA : Yok			HAZIRLAYANLAR : Durmuş KAYA Arkeolog Sedat HEPER Arkeolog		
ÖNERİLEN KORUMA : Arkeolojik sit			KONTROL EDEN : İlhan ÜNLÜSOY Müze Müdürü		
YAYIN DİZİSİ :			G.M.E.E.A.Y.K. KARARLARI: ANTALYA KÜLTÜR VE TABİAT VARLIKLARINI KORUMA BÖLGE KURULUNUN 22/05/1990 Gün ve 760 Sayılı Kararla Tescil Edilmiştir.

GÖZLEMLER : Üzerinde tarım yapılan höyük küçük ve oldukça yayvandır.			REVİZYON		
			G.M.E.E.A.Y.K. ONAYI : 22/ 05 /1990

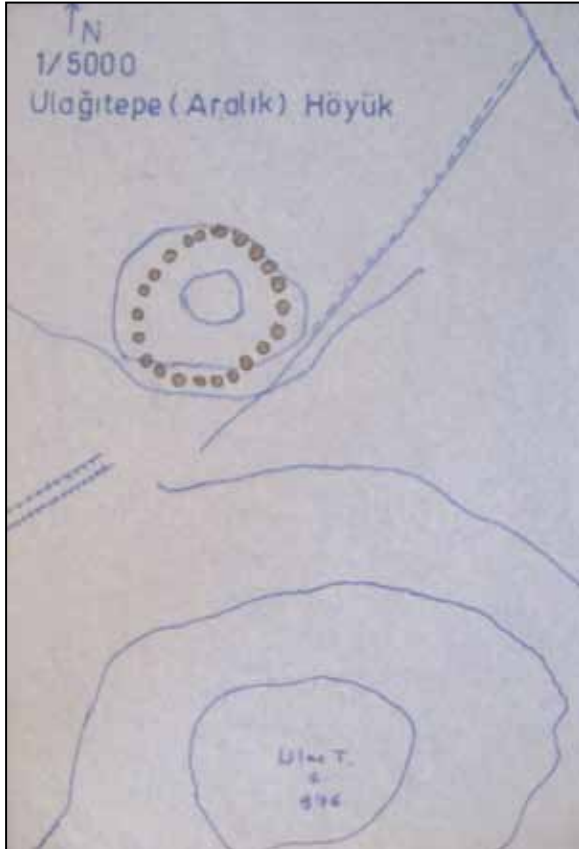
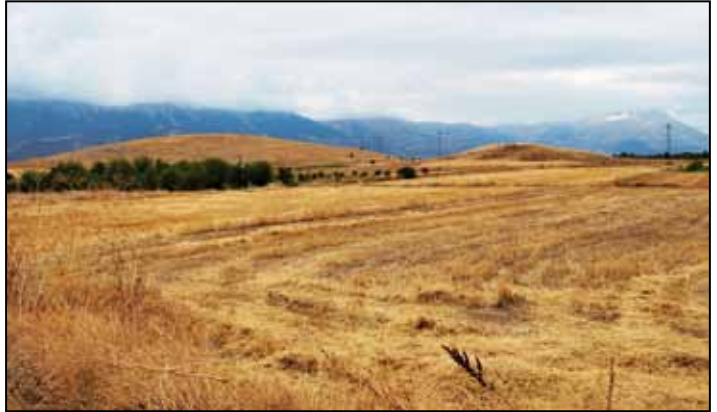
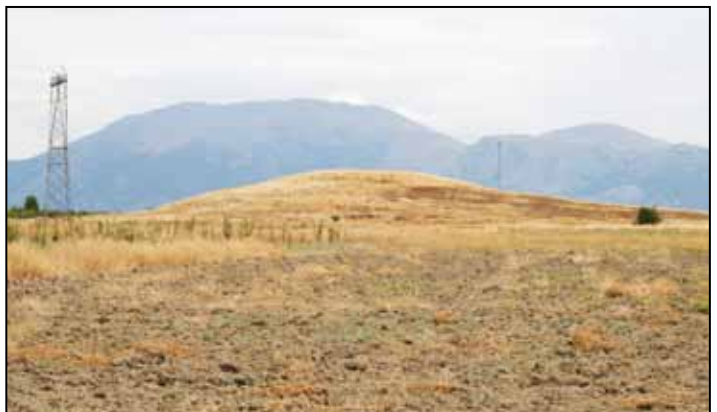
HARİTALAR, FOTOĞRAFLAR

AVRUPA KONSEYİ	DOĞAL VE KÜLTÜREL VARLIKLARI KORUMA ENVANTERİ	D.K.V.K.E.	SİT	ENVANTER NO : 38
TÜRKİYE	KÜLTÜR VARLIKLARI VE MÜZELER GENEL MÜDÜRLÜĞÜ			HARİTA NO : 1
İLİ : ISPARTA	İLÇESİ : SENİRKENT	MAHALLE - KÖY VEYA MEVKİİ: B. KABACA	KADASTRO	
			PAFTA:	ADA:
				PARSEL:
ADI: ULAĞI TEPE HÖYÜK (Aralık Höyük)				
GENEL TANIM: Eğirdir- Çay karayolunda Senirkent ovasında ulaş tepenin kuzeyinde ve yolun 100 m. batısında yer alan höyük 100x100 m. boyutlarında ve 10-12 m. yüksekliktedir. Güney tarafından kanal geçen höyükte eski tunç çağı keramikleri vardır. Kırmızı boya astarlı keramikler bol miktarda vardır.				
ŞİMDİKİ TEHLİKELER: Kaçak kazı				
ŞİMDİKİ DURUM : Doğu yamaca tahrip olmuş				
SİT POTANSİYELİ : İyi			KORUMA DERECESİ : A-1	
ŞİMDİKİ KORUMA : Yok			HAZIRLAYANLAR : Durmuş KAYA Arkeolog Sedat HEPER Arkeolog	
ÖNERİLEN KORUMA : Arkeolojik sit			KONTROL EDEN : İlhan ÜNLÜSOY Müze Müdürü	
YAYIN DİZİSİ :

GÖZLEMLER : Höyüğün doğu tarafı oldukça çok tahrip edilmiştir.			G.M.E.E.A.Y.K. KARARLARI: ANTALYA KÜLTÜR VE TABİAT VARLIKLARINI KORUMA BÖLGE KURULUNUN 22/05/1990 Gün ve 760 Sayılı Kararla Tescil Edilmiştir.	
			REVİZYON	
			G.M.E.E.A.Y.K. ONAYI : 22/ 05 /1990

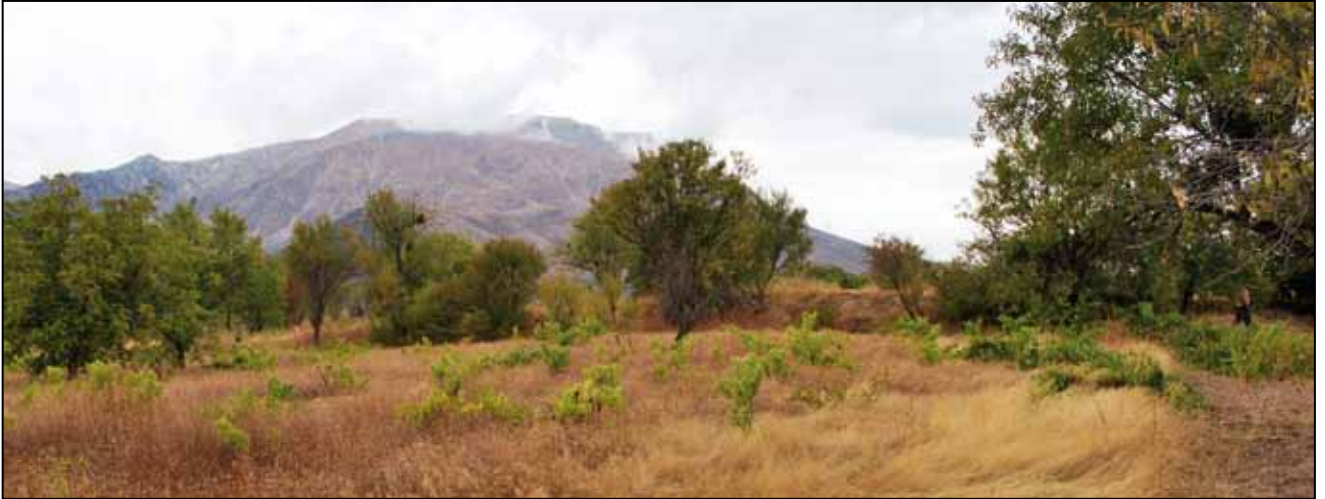
AVRUPA KONSEYİ	DOĞAL VE KÜLTÜREL VARLIKLARI KORUMA ENVANTERİ	D.K.V.K.E.	SİT	ENVANTER NO :		
TÜRKİYE	KÜLTÜR VARLIKLARI VE MÜZELER GENEL MÜDÜRLÜĞÜ			HARİTA NO : L 25 d2		
İLİ : ISPARTA	İLÇESİ : SENİRKENT	MAHALLE - KÖY VEYA MEVKİİ : GENÇALİ KÖYÜ	KADASTRO			
			PAFTA:	ADA:	PARSEL:	
ADI: BOZDURMUŞ KALINTILARI						
<p>GENEL TANIM: Bozdurmuş mahallesi adıyla bilinen Gençali köyüne bağlı olup Eğirdir Gölünün batısında, Gençali Köyünün kuzeybatısında, köye kuş uçuşu yaklaşık 5,5 km. uzaklıktadır. Şuhut-Afyon yol ayrımından yaklaşık 5 km. sonra sağa ayrılan 1,5 km. lik stabilize bir yola girilerek de aynı yere ulaşılabilir. Bozdurmuş mahallesi Kümbet Tepe ile Kuzeyindeki Tepe arasında kalan vadi içinde yer alır. Kuzey Tepenin güney eteği üzerinde bol miktarda kayaya oyulmuş dromoslu mezar odası bulunmaktadır. Küçük olan dromos kısmından iki merdivenle inilen çukurun içinde oyulmuş kare biçimli kapılar ile girilen mezar odalarının tavanları tonozlu yada kırma çatılıdır. Mezar odalarının büyük bir kısmı kaçak kazı ile soyulmuştur. Güney Tepe üzerindeki birkaç Ağıl ve Köy evinin arasında bol miktarda mimari blok ve iki adet üçgen alınlıklı mezar steli vardır. Stellerden birisi üzerinde cepheden dört insan tasviri, diğerinde ise cepheden üç büst yer alır. Eğimli bir araziye oturan köy evlerinin oturduğu kısımlardaki teraslarda bolca antik malzeme görülebilmektedir. Mahallenin güney eteği ile karşıdaki Kümbet tepenin kuzey eteklerindeki ana kayaya oyulmuş Roma Dönemi mezar odaları bulunmaktadır. Mevcut mezar odaları tamamıyla açılmış ve toprağı boşaltılmış durumdadır.</p>

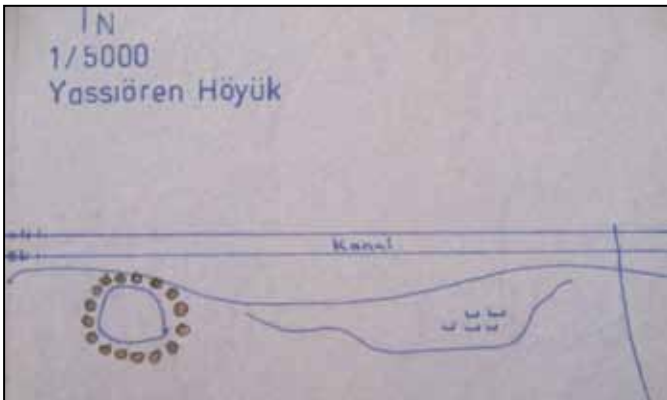
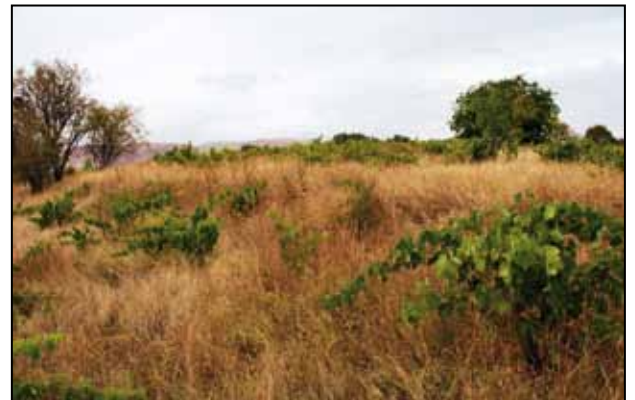
HARİTALAR, FOTOĞRAFLAR

AVRUPA KONSEYİ	DOĞAL VE KÜLTÜREL VARLIKLARI KORUMA ENVANTERİ	D.K.V.K.E.	SİT	ENVANTER NO : 42		
TÜRKİYE	KÜLTÜR VARLIKLARI VE MÜZELER GENEL MÜDÜRLÜĞÜ			HARİTA NO : 1		
İLİ : ISPARTA	İLÇESİ : SENİRKENT	MAHALLE - KÖY VEYA MEVKİİ: YASSİÖREN	KADASTRO			
			PAFTA:	ADA:	PARSEL:	
ADI: YASSİÖREN HÖYÜK						
GENEL TANIM: Köyün 1 km. kuzeyinde, üzüm bağları içinde ve ana su kanalı yanındadır. 50x50 m. boyutlarında olan höyük yaklaşık 7 m. yüksekliktedir. Eski Tunç çağı keramik örnekleri veren höyükte bol miktarda çakıl taşı vardır. Keramikler kırmızı boya astarlı ve bazıları da siyah renklidir.						
ŞİMDİKİ TEHLİKELER: Kaçak kazı						
ŞİMDİKİ DURUM : Üzüm bağı yetiştiriliyor.						
SİT POTANSİYELİ : İyi			KORUMA DERECESİ : A-1			
ŞİMDİKİ KORUMA : Yok			HAZIRLAYANLAR : Durmuş KAYA Sedat HEPER			
ÖNERİLEN KORUMA : Arkeolojik sit			KONTROL EDEN : İlhan ÜNLÜSOY Müze Müdürü			
YAYIN DİZİSİ :			G.M.E.E.A.Y.K. KARARLARI: ANTALYA KÜLTÜR VE TABİAT VARLIKLARINI KORUMA BÖLGE KURULUNUN 22/05/1990 Gün ve 760 Sayılı Kararla Tescil Edilmiştir.

GÖZLEMLER : Üzerinde üzüm bağı bulunan höyük oldukça iyi korunmuştur.			REVİZYON			
			G.M.E.E.A.Y.K. ONAYI : 22/ 05 /1990

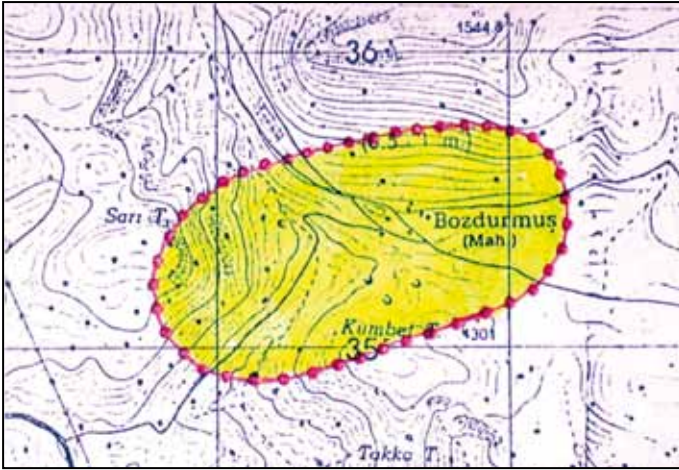
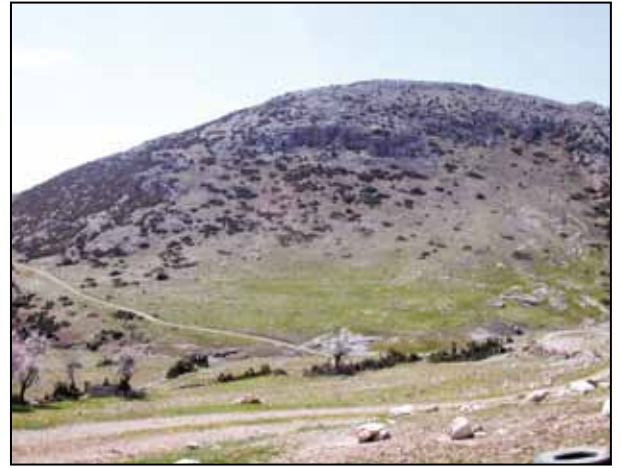
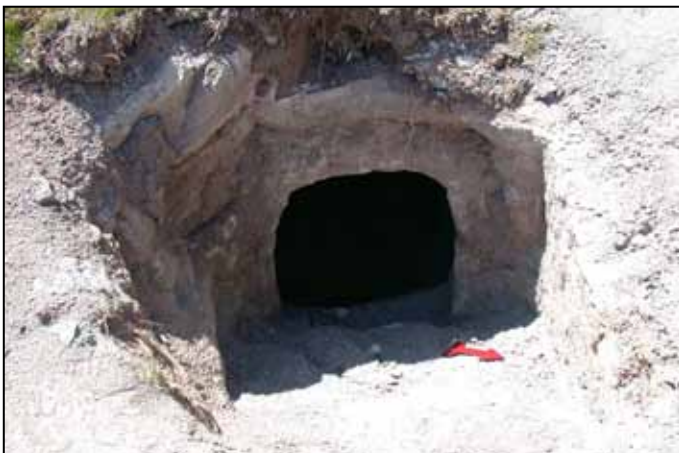
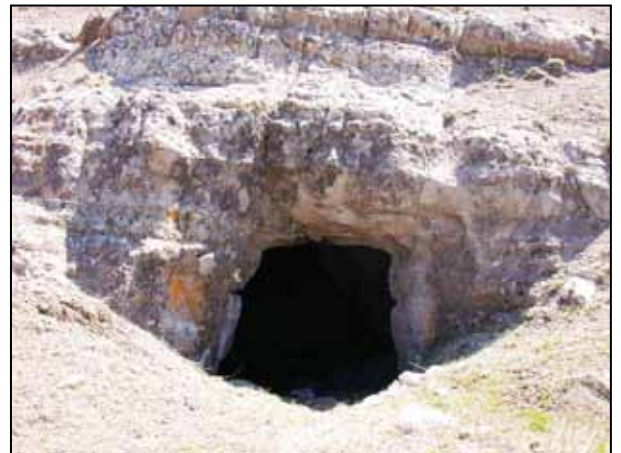
HARİTALAR, FOTOĞRAFLAR

ŞİMDİKİ TEHLİKELER: Yoğun bir kaçak kazı mevcuttur.						
ŞİMDİKİ DURUM : Her türlü tahribata açıktır.						
SİT POTANSİYELİ : Büyük bir yerleşimden çok nekropol izlenimi vermektedir.				KORUMA DERECESİ : A-1		
ŞİMDİKİ KORUMA : Yok				HAZIRLAYANLAR : Nejat GÜLŞEN Müze Araş. İlhan GÜCEREN Arkeolog 29/04/2005		
ÖNERİLEN KORUMA : 1.Derece Arkeolojik Sit				KONTROL EDEN : 29/04/2005 Jale DEDEOĞLU Müze Müdürü		
YAYIN DİZİSİ :				G.M.E.E.A.Y.K. KARARLARI: ANTALYA KÜLTÜR VE TABİAT VARLIKLARINI KORUMA BÖLGE KURULUNUN 29/06/2004 Gün ve 6358 Sayılı Kararla Tescil Edilmiştir.		
GÖZLEMLER : Kent üzerinde özellikle kuzey tepedeki mezarlık alanı tamamıyla tahribat altındadır.				REVİZYON		
				G.M.E.E.A.Y.K. ONAYI :

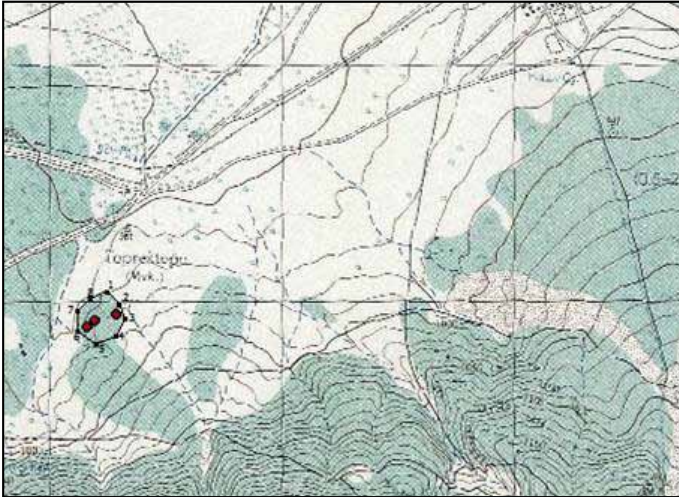
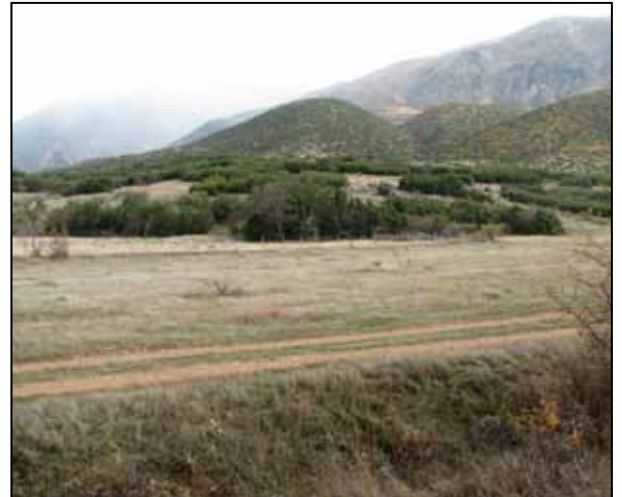
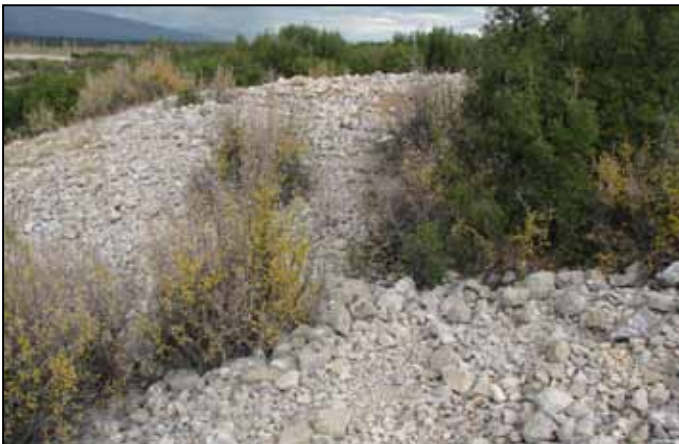
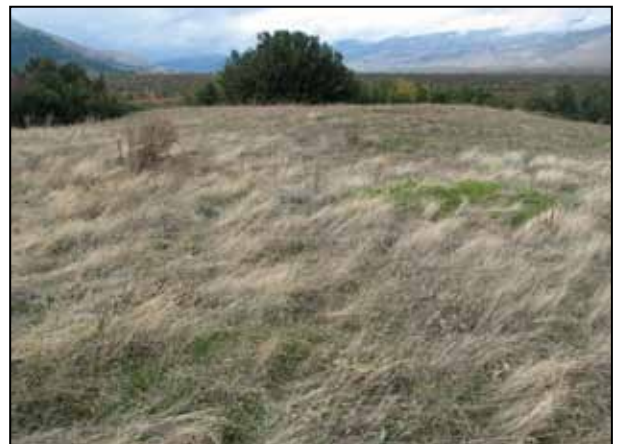
HARİTALAR, FOTOĞRAFLAR

AVRUPA KONSEYİ	DOĞAL VE KÜLTÜREL VARLIKLARI KORUMA ENVANTERİ	D.K.V.K.E.	SİT	ENVANTER NO :
TÜRKİYE	KÜLTÜR VARLIKLARI VE MÜZELER GENEL MÜDÜRLÜĞÜ			HARİTA NO : L 25 d3
İLİ : ISPARTA	İLÇESİ : SENİRKENT	MAHALLE - KÖY VEYA MEVKİİ: YASSIÖREN KASABASI DELİ PİNAR MEVKİ	KADASTRO	
			PAFTA:	ADA:
				PARSEL:
ADI: DELİPİNAR (TOPRAKTEPE) TÜMÜLÜSLERİ 3-4-5				
GENEL TANIM: Yassıören Kasabası'nın 2 km doğusunda, Yassıören'den Ortayazı Köyü'ne giden yolun kenarındaki Delipınar mevkiindedir. Aynı mevkide daha önce Antalya Kültür ve Tabiat Varlıklarını Koruma Bölge KURULUNUN 29.06.2004 tarih ve 6357 sayılı kararla tescil edilen, Topraktepe 1-2 Tümülüsleri'nin yaklaşık 500m. güneyinde yer alan kayalık yükseltide, iki adet çakıltaşı ile örtülü Tümülüs(3-4), bir adet toprak örtülü Tümülüs (5) ve tepenin muhtelif noktalarında, kesilmiş kaya yüzeyleri tespit edilmiştir. Tümülüs 3-4: Kayalığın güneydoğu yamacına dayandırılmış ve el büyüklüğündeki taşlarla yığılmış, birbirine müteakip iki yükselti şeklindedir. Üzerinde yapılan kaçak kazılarla, dromos ve girişe ait kısımlar açığa çıkmıştır. Bu kısımların ana kayaya oyulduğu görülmektedir. Tümülüs 5: Tümülüs 3-4 'ün 150m. Batısında yer alır. Küçük bir yükselti halindeki Tümülüs, toprak örtülüdür ve üzerinde kaçak kazıların izleri mevcuttur.

ŞİMDİKİ TEHLİKELER: Yoğun bir kaçak kazı mevcuttur.				
ŞİMDİKİ DURUM : Her türlü tahribata açıktır.				
SİT POTANSİYELİ : Büyük bir yerleşimden çok nekropol izlenimi vermektedir.			KORUMA DERECESESİ : A-1	
ŞİMDİKİ KORUMA : Yok			HAZIRLAYANLAR : Doğan DEMİRCİ Arkeolog Özgür PERÇİN Arkeolog	
ÖNERİLEN KORUMA : 1.Derece Arkeolojik Sit			KONTROL EDEN : Mustafa AKASLAN Müze Müdür V.	
YAYIN DİZİSİ :			G.M.E.E.A.Y.K. KARARLARI: ANTALYA KÜLTÜR VE TABİAT VARLIKLARINI KORUMA BÖLGE KURULUNUN 23/03/2010 Gün ve 3931 Sayılı Kararla Tescil Edilmiştir.	
GÖZLEMLER : Kaçak kazı sonucu Tümülüs 3-4'ün dromosu ortaya çıkmıştır.			REVİZYON	
			G.M.E.E.A.Y.K. ONAYI :

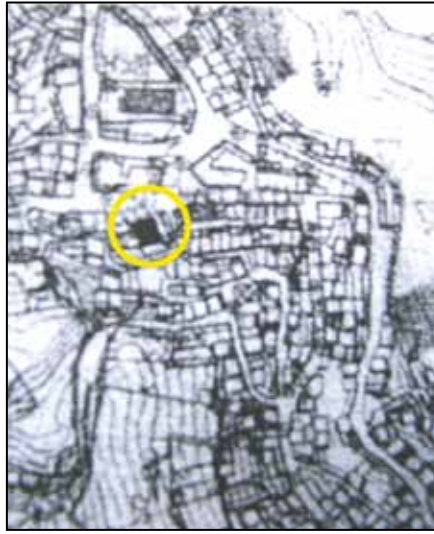
GENEL TANIM: Isparta İli, Sütçüler İlçe merkezinde, Cami Mahallesinde yer almaktadır. Yapım tarihi giriş kapısında 1184 olarak, minarenin yapım tarihi de 1590 olarak belirtilmiştir. Bahçesinde sekizgen bir şadırvanı bulunmaktadır.

AYRINTILI TANIM: Isparta İli, Sütçüler İlçesi merkezinde yer alan Seferağa Camii genel özellikleri itibarı ile ana mekânı kare şeklinde, ana mekânın kuzeybatı köşesinde minaresi ve kuzey cephesinde son cemaat mahali bulunan, kesme ve moloz taş malzeme kullanılarak yapılmış bir yapıdır. Yapıya kuzeyindeki son cemaat mahallinden geçilerek girilir. Son cemaat mahali üç kemerli üç akstan oluşur, orta akstan camiye giriş vardır. Son cemaat mahali alçak bir kasnak ile yükseltilmiş, üç adet kubbe ile örtülmüştür. Camii, kare mekânlıdır ve tek kubbe ile örtülmüştür. Kare mekândan kubbeye geçiş pandantif ile sağlanmıştır. Ahşaptan yapılmış kadınlar mahfili ve müezzin mahfili bulunmaktadır. Minber yine ahşaptan yapılmıştır. Pandantif çevreleyen kemerler ve kubbe içi çevresi ve yüksek kottaki pencere çevrelerinde renkli kalemişi süslemeler vardır. Ana mekan giriş kapısı (cümle kapısı) basık kemerli, alt kottadaki büyük pencereler dikdörtgen formu, yüksek kottaki pencereler ise yuvarlak kemerlidir. Üst kottaki pencereler çeşitli geometrik biçimlerde vitray şeklindedir.

YAPILAN ONARIMLAR: Çeşitli dönemlerde bakım onarım kapsamında tadilatlar yapılmıştır.

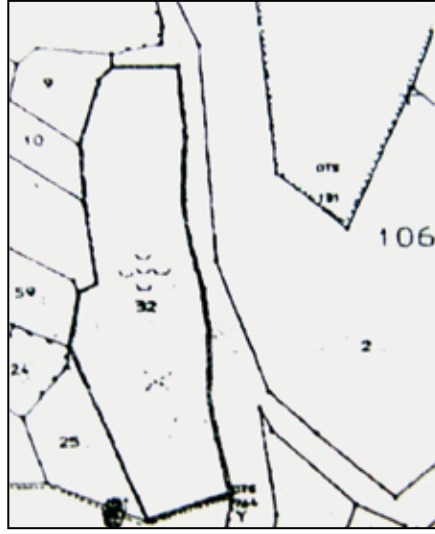
GENEL TANIM: Isparta İli, Sütçüler İlçesi, Sağrak Köy merkezinin kuzeyinde Sağrak Çeşmesi Mevkii'nde yer almaktadır.

AYRINTILI TANIM: Isparta İli, Sütçüler İlçesi, Sağrak Köy merkezinin kuzeyinde Sağrak Çeşmesi Mevkii'nde yer almaktadır. Eski mezarlık olarak bilinen mezarlığın köyün kuruluş tarihi ile çağdaş olduğu ve günümüzde de gömü amaçlı kullanıldığı tespit edilmiştir. Güneyi orman arazisi ile komşu olan mezarlık batıya doğru eğimli bir arazi üzerinde konumlanmaktadır. Yöresel taş malzeme kullanılarak yapılan eski mezar taşları ile 7 kardeşler gibi söylencesi olan mezarlar ve özellikle mezarlığın kuzeyinde ulu meşe ağaçları bulunmaktadır.

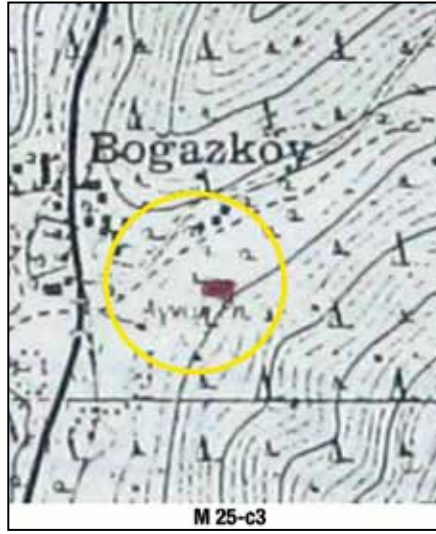
GENEL TANIM: Boğazköy mezarlığının yaklaşık 50 m. Kuzeydoğusunda yer alır. Yörenin özgün taşı olan köfke taşından yapılmıştır. Tek cepheli ve haznesizdir. Köfke taşından kırma çatılıdır.

AYRINTILI TANIM: Eski Sütçüler- Isparta karayolu üzerinde Boğazköy mezarlığının yaklaşık 50 m. Kuzeydoğusunda yer almaktadır. Yörenin özgün taşı olan köfke taşından yapılmıştır. Tek cepheli ve haznesizdir. Köfke taşından kırma çatılıdır. Cephesi sivri kemerli sağır nişli olup, kemer köşelerinde bir tanesi bezemesiz diğeri kalkan kabartmalı Roma dönemi mimari parça devşirme malzeme olarak kullanılmıştır. Niş ortasında dilimli kemerli küçük bir niş daha bulunmaktadır. Bu nişin üzerinde çeşmenin 1952 yılında onarım gördüğüne dair yazıt bulunmaktadır. Çeşmenin çimento kaplı hatlı bu tarihte onarım görmüştür. Yöre halkınca üçtaş arası olarak adlandırılan pınar kaynağı çeşmeye kuzey cephesinden bağlantılı olup, yakın tarihte mevcut suyun akışını artırmak için bağlantı bölümünden onarım görmüştür.

YAPILAN ONARIMLAR: 1952 yılında onarım görmüştür. Basit onarım yapılması gerekmektedir.

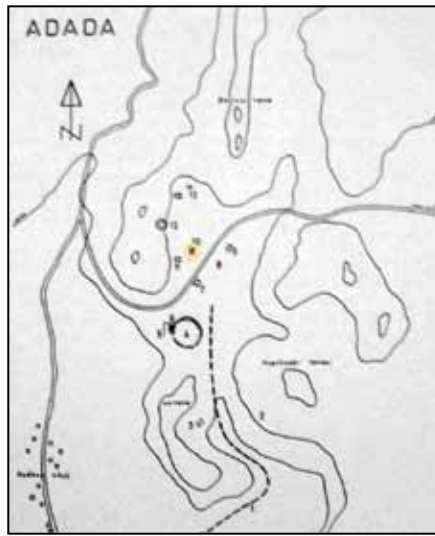
GENEL TANIM: Dikdörtgen odalı ve sütunlu ön kısımdan ibarettir. Çatı yıkılmıştır. Esas mekana giriş kapısı üst lentosunda kitabe vardır. Kitabe uzaktan okunamıyor. Kitabenin olduğu yere çıkmak oldukça zordur. Yapının taşları yerde olduğu gibi durmaktadır.

GÖZLEMLER: Tapınak doğa şartlarına dayanıklıdır. Malzeme olduğu gibi durmaktadır. Yeniden restore edilmesi çok kolay olacaktır. Yapı iyi konuma gelmektedir.

AYRINTILI TANIM: Tapınak yan duvarlarının temeli düz şerit, iyon sima, çukur profil, 4 iyon simadan oluşan temel taşları üzerinde 130x58 cm. boyutlu ve 52 cm. kalınlıkta duvar taşları 9 sıradır. En üsttekinin yüksekliği biraz azdır. En üst duvar taşı üç şeritli arşitrav bloğudur. Arka köşelerde plaster başlıkları vardır. Temel yüksekliği 85 cm. dir. Tapınağın ön cephesi düzgün yontulmuş gri kireç taşından olup, 97x72 cm. boyutlu dikdörtgen çerçeveli bloklarla örülmüş kapı 7 sıradır. Temeli 42 cm. yüksekliktedir. Kapı anıtsaldır. Kapı genişliği 3,50 m. dir küçük kapı yoktur. Doğu yan duvarda, duvar taşlarının alt ve üst kısımlarında 1 cm. dışarı çıkıntılı kısımlar vardır. 125x55 cm. boyutlu blok taşlar 9 sıradır. Üstünde arşitrav, düz friz ve dişli korniş vardır. Bu yüzde temel iki basamaklıdır. Arka duvar çatısı üzerindeki elemanların yarısı durmaktadır. Tapınağın önünde sütunlu avludan platformu kalmıştır.

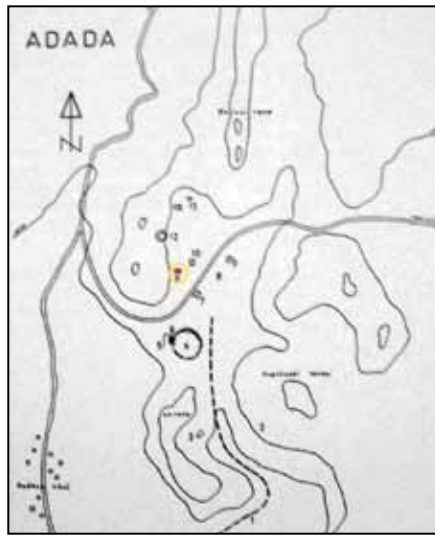
GENEL TANIM: Dikdörtgen Roma tapınak geleneğinde, öndeki sütunlu bölüm yıkılmış, esas tapınak kısmı ayakta. Yan duvarlar ayakta, çatı yıkılmıştır. Tapınağın giriş kapısı yıkılmıştır. Yapıdan düşen taşlar olduğu yerdedir. Düzgün gri kireç taşı bloklarla inşa edilen yapı Roma dönemindedir.

GÖZLEMLER: Yapı bugüne kadar oldukça iyi korunmuştur. Yapının malzemelerinin çoğu yanındadır. Bu bakımdan kolayca yerine konabilir. Restore edilmesi çabuk ve kolay olacaktır.

AYRINTILI TANIM: Tapınak ön kısmı yıkılmış, temel kalıntıları kalmıştır. Esas tapınak kısmının bütün duvarları çatıya kadar ayakta. İçeri girişi sağlayan kapının yan söveleri düşmüştür. Duvarların en altında büyük olan temel taşları vardır. Sonra işlemeli alt taşlar ve üstünde blok taşlar 11 sıradır. Bir büyük bir küçük dizilmişlerdir. En üstte üç şeritli arşitrav vardır. İki yazıt iki arşitrav bloğundadır. Kornişler düşmüştür. Sütunlar çok kalın ve uzundur. Sütun çapı 60 cm, uzunluğu 360cm. alt ve üstler kırıktır. Temel taş uzunluğu: 142 cm. en altta 30 cm. yükseklikte Yüksek: 115 cm.dir. Arşitrav bloklarındaki yazıtların ilki; yapının 5-6 m. doğusunda yerdedir. Üç satır yazıt vardır. Yazılar üstten alta doğru küçülür. Diğer Tapınağın ön tarafında büyük sütunun altında kalmıştır. Üç satırdır. Arşitrav bloğu 110x60 cm. dir.

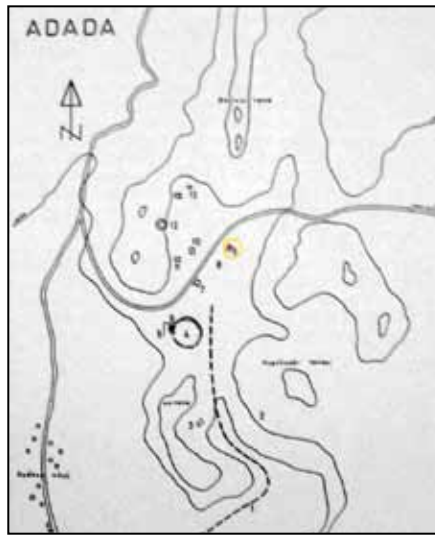
GENEL TANIM: Tapınağın güney duvarından bir bölüm çatıya kadar ayakta kalmıştır. Diğer duvarlar yıkılmış, temelleri kalmıştır. Yıkılan malzeme içindedir. Yapı gri kireç taşı bloklarından yapılmıştır. Bloklar düzgün kesilmiştir.

GÖZLEMLER: Kısımın yıkılan binanın malzemeleri yerinde olup, sağlam durumdadır. Kolayca monte edilip restorasyon yapılabilir.

AYRINTILI TANIM: Tapınağın çatı ve yan duvarları olduğu gibi içe yıkılmıştır. Batı duvarının ön kısmı çatıya kadar ayakta kalabilmiştir. Tapınağın diğer ayakta kalan duvarları 1-2 m. yüksekliktedir. Yapı gri kireç taşı bloklarından yapılmıştır. Bloklar düzgün kesilmiştir. Blok boyutları 60x60, 110x60 cm.dir. Yapının doğu kısmında tapınağın ön kısmına kadar gelen bir blok taş döşeme vardır. Tapınak dikdörtgen şeklinde 15x 11,20 m. dir. Antik şehir içinde en büyük tapınaktır.

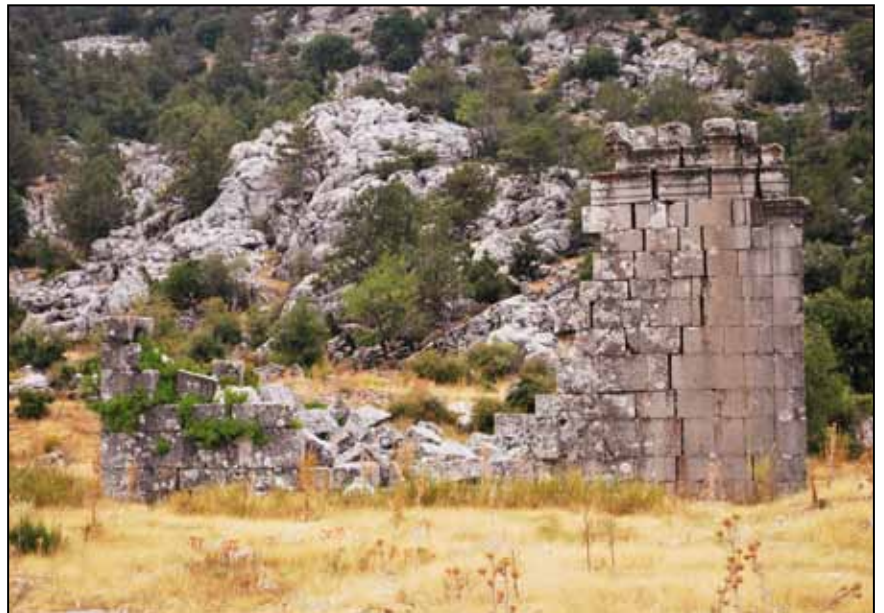
AVRUPA KONSEYİ	DOĞAL VE KÜLTÜREL VARLIKLARI KORUMA ENVANTERİ	D.K.V.K.E.	ANIT	ENVANTER NO : 4
TÜRKİYE	KÜLTÜR VARLIKLARI VE MÜZELER GENEL MÜDÜRLÜĞÜ			HARİTA NO : M-25 C-3
İLİ: ISPARTA	İLÇESİ: SÜTÇÜLER	MAHALLE-KÖY veya MEVKİİ: Sağrak Köyü Karabavulu		
ADRESİ: ADADA ANTİK KENTİ	KADASTRO:			KORUMA DERECESESİ
	PAFTA:	ADA:	PARSEL:	ANITSAL X 2 3 ÇEVRESEL 1 2 3 ÇEVREYE AYKIRI 1 2 3
RESMİ BİNA	YAPTIRAN: -	YAPAN: -		MİMARİ ÇAĞI: Roma
	YAPIM TARİHİ: M.S. 1 yy.	KİTABE:		VAKFIYE:

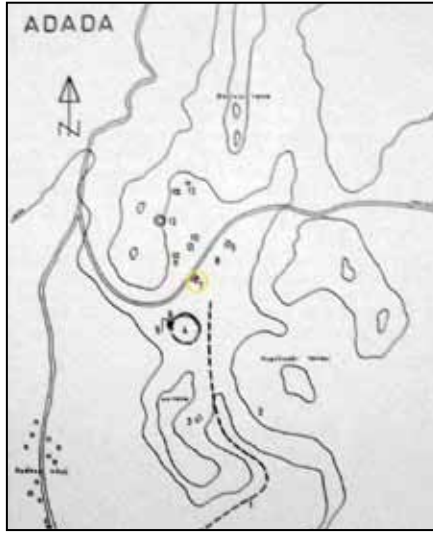
GENEL TANIM: Dikdörtgen planlı yapının duvarları yıkılmış, kuzeydeki duvar ayakta. Üç katlı olan yapının bu duvarında altta üç üstte bir pencere ve bir kapı yeri vardır. Batıya doğru bir sokak devam eder. Yanlarda dikdörtgen bölümler vardır. Yapının diğer duvarları yarıya kadar ayakta. Çatı yıkılmıştır.

GÖZLEMLER: Duvarların iç kısımlarından ve üstten düşen taşlar yerindedir. Resmi yapı olan binanın kuzey ve güney yönlerinde devam eden duvar temelleri ve dikdörtgen odalar, buralarda dükkanlar olduğunu düşündürür. Çevresindeki ağaçlar yapıya zarar vermektedir.

AYRINTILI TANIM: Dikdörtgen planlıdır. Doğu duvar ayakta. Altta küçük üç pencere deliği vardır. Üstte ortada bir pencere ve yanda daha büyük pencere (kapı olabilir) vardır. Bu duvarın iç kısım blokları düşmüştür. Bloklar düzgün kesilmiş gri kireç taşlarından yapılmıştır. Blok: 85x70, 120x70, 90x60 cm.dir. Yapının diğer duvarları yarıya kadar yıkılmıştır. Kuzey duvarında batı duvara yakın bir yerde 1 m. genişlikte, 1,5 m. yükseklikte dikdörtgen bir giriş kapısı vardır. Kuzey ve güneyde yapıya bitişik duvarlar uzanır. Bunların araları dikdörtgen bölümlere ayrılmıştır. Dükkan olduğu tahmin ettiği edilen bu temeller forum meydanına kadar uzanır.

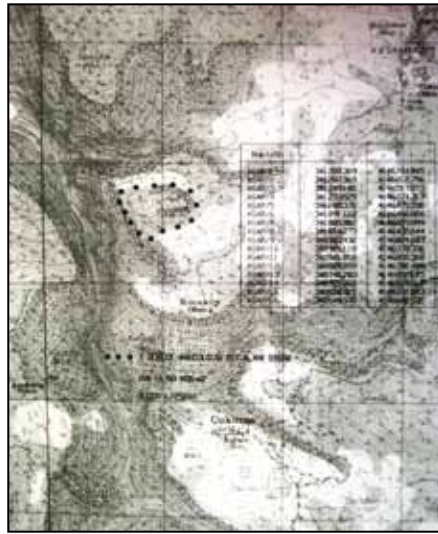
GENEL TANIM: İki basamaklı bir alt yapı üzerine oturan podyumlu mezar anıdır. Lahit ve kapak kısmı ile birlikte İon düzeninde bir tapınağı temsil etmektedir.

GÖZLEMLER: İki basamaklı temelin bir kısmı ve podyumun güney kısmı tahrip edilmiş. Lahit tekne ve kapak kısmında güney taraftan kırılmıştır.

AYRINTILI TANIM: Ören yerinin güney batısında sur duvarının dışındaki düzlükte yer alan podyumlu mezar anıtı, gri renkli yöresel kireç taşından yapılmıştır.

Alt Kaide Uzunluğu : 4.60m. Alt Kaide Genişliği : 4.10 m.
Podyum uzunluğu : 3.10 m. Podyum Genişliği : 2,50 m.
Podyum Yüksekliği : 3 m. Lahit ve Tekne Ölçüleri : saptanmadı.

Kuzey-güney istikametindeki mezar anıtının podyumu doğal kayanın düzleştirilmesiyle oluşturulmuş birkaç basamak şeklindeki kaidenin üzerine oturmaktadır. Alttan ve üstten silmelerle sınırlanmış podyum köşeleri biraz çıkıntılı bırakılarak paye görünümü verilmiştir. Podyumun kuzey cephesinde 3.dikdörtgen taş sırasında dört satırlık Yunanca bir kitabe yer alır. Podyumdan dar dikdörtgen iki blok taş üzerine oturan lahit teknesinin alt yüzü içbükey ve dışbükey silmelerle kaplıdır. Teknenin kuzey cephesi dört bölümlü bir kapı içermektedir. Yan yüzlerde dörder İon sütunu ile bir tapınak görünümü verilmiştir. Sütunların üzerinde arşitrav kısmında Medusa başı vardır. Kalıplerleri belirtilmiş lahit kapağının üst ve köşeleri palmet biçimli akroterlerle bezenmiştir. Mezar anıtının güney kısmı boydan boya tahrip edilmiştir.

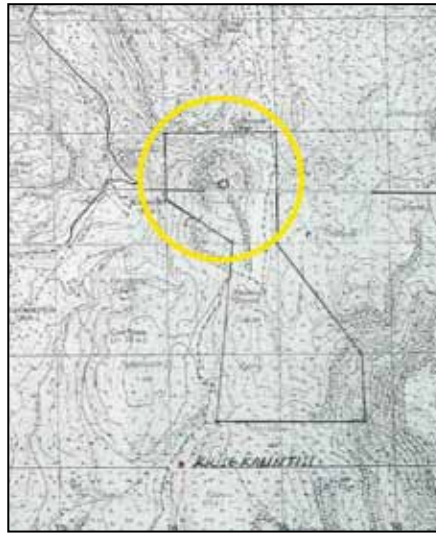
GENEL TANIM: Çatal Tepenin kuzey doğusunda, Çaltıçak Mahallesi'nin güneyinde tepe üzerindeki düzlükte yer alır. Derinlemesine dikdörtgen planlı, tek nefli ve tek apsislidir. Moloz taş ile yapılmış küçük bir kilise kalıntısıdır.

AYRINTILI TANIM: Yaklaşık 3 m. eninde, 7 m. boyunda doğu-batı eseninde, derinlemesine dikdörtgen, tek nefli ve apsisli moloz taş ile yapılmış küçük bir kilise kalıntısıdır. Ayakta kalan duvar yüksekliği 2 m. dir ve 70 cm. kalınlığındadır. Apsis kıvrımına yaklaşık yarım metre mesafede kuzey ve güney duvarla birer pencere açıklığı ile yine kuzey ve güney duvarlarının batı duvarı köşesine yakın karşılıklı birer adet mazgal açıklığı bulunmaktadır.

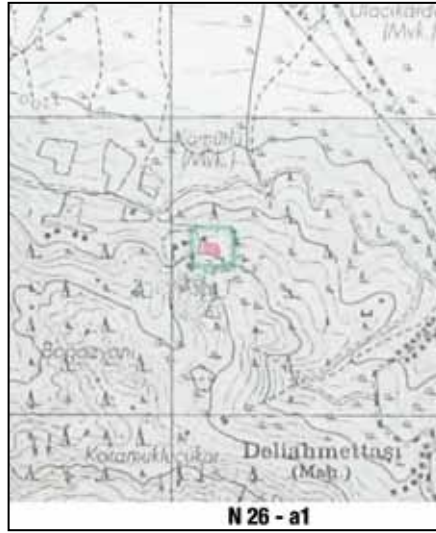
AYRINTILI TANIM: Yaklaşık 10 m. eninde 20 m. boyunda, doğu-batı doğrultusunda derinlemesine dikdörtgen tek nefli ve tek apsisi olan kilise, kaba yontu yerel taştan kuru örgü duvar tekniği ile yapılmıştır. 4 m. çapında olan apsisin ayakta kalan duvar yüksekliği 1,5 m. olup, 4 m. batısına çobanlar tarafından moloz taştan kuru örgü duvar eklenerek apsis önü kapatılmıştır. Kilise kuzey duvarı zemin seviyesinde olup, 70cm. kalınlığındaki güney duvarı ayakta kalan yüksekliği yaklaşık 1 m. dir. Kilise çevresinde bol miktarda çatıya ait ki-remit parçalarına rastlanmıştır.

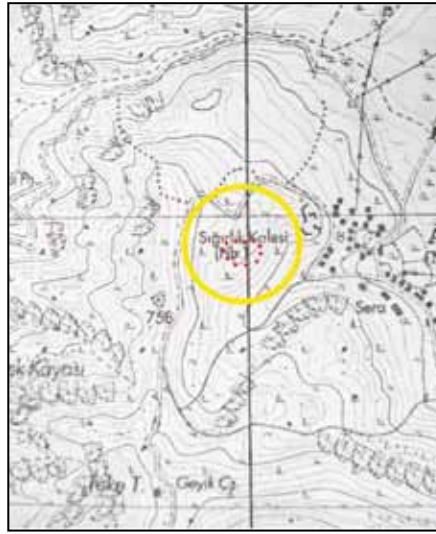
GENEL TANIM: Sığırılık kalesinin Asar Mahallesi'nin hemen yanındaki tepenin kuzey yamacına kurulmuştur. Dış duvarlar oldukça sağlam hemen hemen özgün durumdadır kale duvarlarında bazı üst kısımlar ve tepedeki güney duvar yıkılmıştır.

AYRINTILI TANIM: Isparta ili, Sütçüler ilçesi, Sığırılık köyü, Asar mahallesi'nin güney tarafında yüksek bir tepe üzerinde kuzey yamaçta kurulmuştur. Dikdörtgen plana sahip olup köşelerde birer kule vardır. Kalenin aşağı tarafında barınma üniteleri yıkılmış, sadece sur duvarları kalmıştır. Erken Bizans döneminde yapıldığı tahmin edilen kale geçiş yolu üzerinde koruma amacıyla kullanıldığı tahmin edilmektedir. Oldukça sağlam olup tamamına yakını korunmuştur.

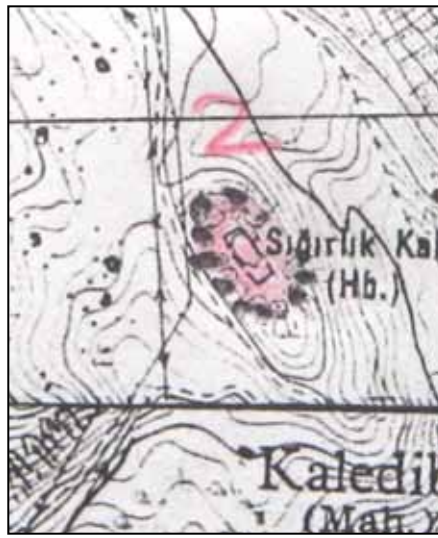
GENEL TANIM: Sığırılık-Çandır karayolu ortasında bir tepe üzerinde yer alır. Doğu batı yönünde uzanan kale gözetleme ve koruma amaçlıdır. Doğu tarafında üç pencereci bir kilise sur duvarına bitişiktir. Oldukça sağlam olan yapıda kilise olduğu tahmin edilen yerin altında bir sarnıç vardır. Ortada bazı bina temelleri vardır.

GÖZLEMLER: Tepe üzerinde yer alan yapı oldukça sağlam korunmuştur.

AYRINTILI TANIM: Isparta ili, Sütçüler ilçesi, Sığırılık köyü ve Çandır Köyü arasındaki karayolu ortasında, bir tepe üzerinde konuşlandırılmıştır. Doğu-Batı yönünde uzanan kale, Erken Bizans Döneminde yapıldığı tahmin edilmektedir. Moloz taş ve harç kullanılmıştır. Doğu, güney ve batıdan birer giriş kapısı vardır. Sur duvarları sağlamdır. Doğu duvarında üç pencere açıklığı bir kilisenin varlığını düşündürür. Bu yapının altında sarnıç vardır. Kalenin orta bölümünde bazı bina temelleri vardır. Köşelerde birer kule yer alır.
