T.C.
İSPARTA VALİLİĞİ
İl Kùltür ve Turizm Mùdùrlùğü

KùLTÜR ENVANTERİ (2)

T.C.
ISPARTA VALİLİĞİ
İl Kültür ve Turizm Müdürlüğü Yayınları: 6

ISPARTA
KÜLTÜR ENVANTERİ
(2)

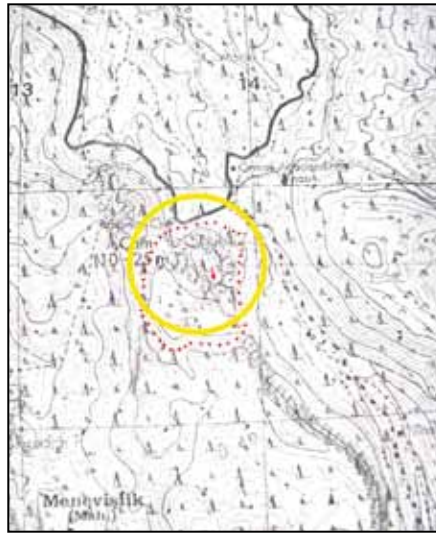
GENEL TANIM: Doğu batı yönünde uzanan kale kalıntısı, Sülüklü Tepenin üzerinde yer alır. Güney tarafta bir merdivenle aşağıya inilir. Bugün bu merdivenin izleri kalmıştır. Tepe üzerindeki düzlükte yuvarlak pencereyi yapı kalıntıları ve kale duvarları moloz taş ve horasan harcı ile örülmüştür.

AYRINTILI TANIM: Sülüklü Göl vadisini kuzeyden çevreleyen doğal tepe (Sülüklü Tepe) üzerinde doğu batı yönünde uzanır. Yaklaşık yüksekliği 1 ve 4 m. arasında değişir. Tepenin düzlük kısmında yuvarlak pencereyi bina kalıntıları iç kalenin kalıntılarıdır. Kaleye güney taraftan Roma Dönemine ait, bugün izleri kalan bir merdivenle çıkılır. Kaleye dikdörtgen söveleri kalmış bir kapı girişinden girilir. Duvarlar gri renkli moloz taş ve horasan denilen harçla yapılmıştır. Define aracıları ve bazı ağaçlar tarafından duvarlar tahrip edilmiştir. Yapı tekniği ve harçtan Roma Döneminde yapıldığı anlaşılmaktadır. Sülüklü Göl vadisinin batısında ve kuzey doğusunda yer alan boğazları birer sur duvarı kapatır. Altta büyük blok taşlar üstte küçük moloz taşlar vardır. Yükseklikleri yaklaşık 1 ve 2 m. arasında değişir. Batı sur duvarının kuzeyinde vadinin içlerine kadar giden bir yol vardır. Bu yolun iptal edilmesi yada patika yola çevrilmesi gerekmektedir.

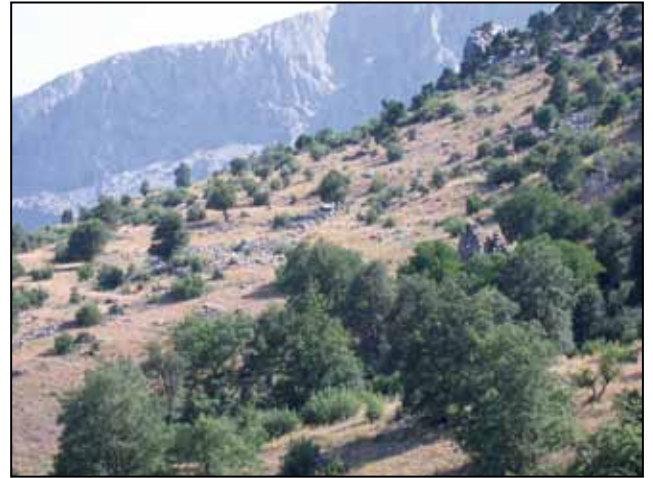
2- Kasımlar Yakınındaki Kalıntıların Genel Görünümü.

ŞİMDİKİ TEHLİKELER: İnsan ve Doğa tahribatına açıktır.				
ŞİMDİKİ DURUM : Podyumlu yapının ayakta olan ön cephesi yıkılmak üzeredir.				
SİT POTANSİYELİ : Sütçüler Kasımlar yolunun batısında tepenin eteğindedir. Sit potansiyeli yoktur.			KORUMA DERECEŚİ : A-1	
ŞİMDİKİ KORUMA : Yok			HAZIRLAYANLAR : 26/03/2004 Nezihat İŞÇİ Arkeolog İlhan GÜCEREN Arkeolog	
ÖNERİLEN KORUMA : Arkeolojik Sit			KONTROL EDEN : 26/3/2004 Jale DEDEOĞLU Müze Müdürü	
YAYIN DİZİSİ :			G.M.E.E.A.Y.K. KARARLARI: ANTALYA KÜLTÜR VE TABİAT VARLIKLARINI KORUMA BÖLGE KURULUNUN 21.05.2004 Gün ve 6319 Sayılı Kararıyla Tesciline	
GÖZLEMLER : Podyumlu yapının doğu duvarı nispeten ayakta. Toplantı alanının taban döşemesi yerindedir. Kenardaki oturma sıraları yerinde durmaktadır. Kuzey taraftaki tapınak fazlaca tahrip olmuştur.			REVİZYON	
			G.M.E.E.A.Y.K. ONAYI :

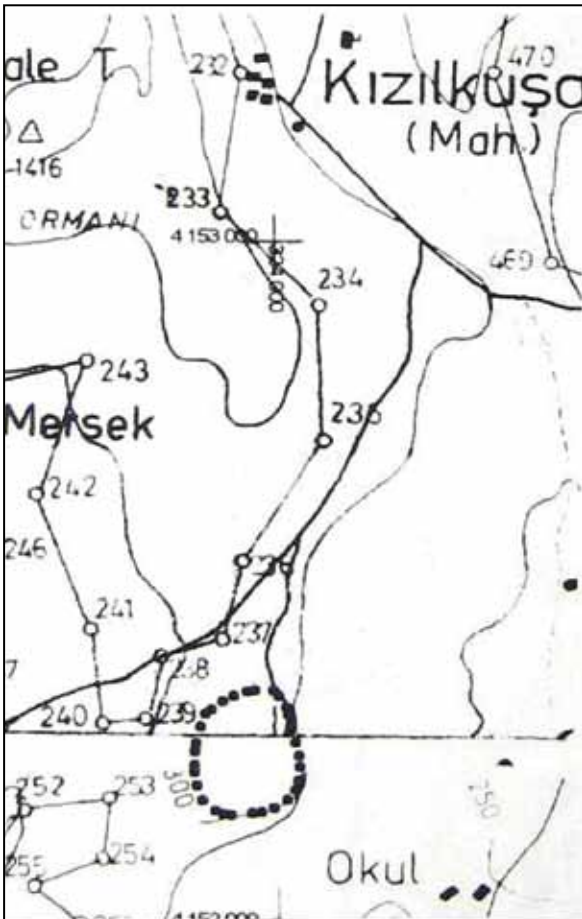
AVRUPA KONSEYİ	DOĞAL VE KÜLTÜREL VARLIKLARI KORUMA ENVANTERİ	D.K.V.K.E.	SİT	ENVANTER NO :
TÜRKİYE	KÜLTÜR VARLIKLARI VE MÜZELER GENEL MÜDÜRLÜĞÜ			HARİTA NO : M 26 b1
İLİ : ISPARTA	İLÇESİ : SÜTÇÜLER	MAHALLE - KÖY VEYA MEVKİİ: KESME KASABASI	KADASTRO	
			PAFTA:	ADA:
				PARSEL:
ADI: KESME ÇİĞDÜŞMEZ ASARI				
GENEL TANIM: Kesme kasabasının doğusunda 5 km mesafedeki kalıntılar, Kasımlar-Kesme yolunun güneyinde yola yaklaşık 500 m. uzaklıktadır. Kelasar Tepesinin güneyindeki birbirine yakın iki tepe üzerinde ve eteklerinde yer alan şehrin ismi bilinmemektedir. Kalıntılardan anlaşıldığı kadarıyla küçük bir dağ kentidir. Asıl kent güneydeki Büyük Tepe ve doğusundaki eğimli araziye oturmakta olup, arazi üzerindeki yapıların yerleştirilebilmesi için teraslanmıştır. Kent muhtemelen Roma Döneminde kurulmuş olmalıdır. Kentin üzerine oturduğu Büyük tepenin üst kısmında Sur ve içinde bir sarnıç, tonozlu bir mezar odası, Kilise ve Şapel, kuzeyindeki Küçük Tepe üzerinde Sur kaidesi olabilecek kaya yatakları ile bu tepenin kuzeyinde derenin batısındaki kayalık alanda bir tapınak kalıntısı mevcuttur. Küçük tepenin kuzeyinde, Kesme yolundan güneye sapan dere yatağındaki yolun batısında kayalık alanda tapınak kalıntısı mevcuttur. Kuzey-güney doğrultusundaki yapı 14 x 8 m. ölçülerindedir. Yapı meyilli bir araziye kurulmuş olup şu anda sadece podyum kısmı gözükmemektedir. Yapının güneyinde ekli kısımlar mevcuttur.

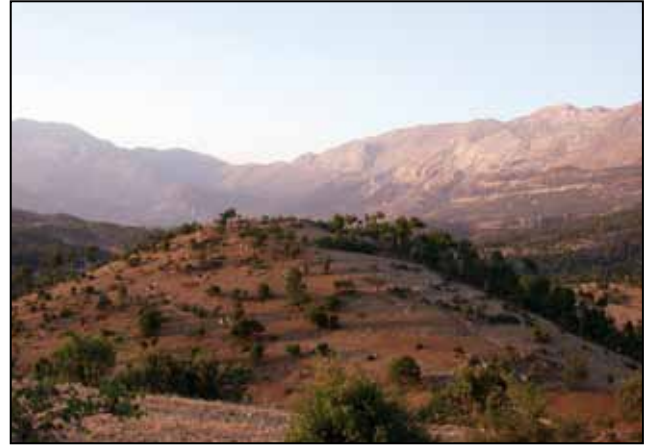
2- Asıl Kent Kalıntısının Oturduğu Tepenin Doğudan Görünümü.

ŞİMDİKİ TEHLİKELER: İnsan ve Hayvan Tahribatına açıktır.				
ŞİMDİKİ DURUM : Kilise,sarnıç, şapel ve surlar fazlasıyla tahrip görmüş, Küçük Tepenin kuzeyindeki tapınağın blokları sökülüp Kesme yolu üzerinde sağdaki Osmanlı Çeşmesinin yapımında kullanılmıştır.				
SİT POTANSİYELİ : Kesmeye yakın bir tepe üzerindedir. Hali hazırda Antalya tarafından Jeep Safari turlarına katılanlar uğramaktadır.			KORUMA DERESESİ : A-1	
ŞİMDİKİ KORUMA : Yok			HAZIRLAYANLAR : 26/3/2004 Nezahat İŞÇİ Arkeolog İlhan GÜCEREN Arkeolog	
ÖNERİLEN KORUMA : Arkeolojik Sit			KONTROL EDEN : 26/3/2004 Jale DEDEOĞLU Müze Müdürü	
YAYIN DİZİSİ :			G.M.E.E.A.Y.K. KARARLARI: NTALYA KÜLTÜR VE TABİAT VARLIKLARINI KORUMA BÖLGE KURULUNUN 21.05.2004 Gün ve 6319 Sayılı Kararı İle Tesciline	
GÖZLEMLER : Kent üzerindeki tüm yapılarda genel bir tahribat söz konusudur.			REVİZYON	
			G.M.E.E.A.Y.K. ONAYI :

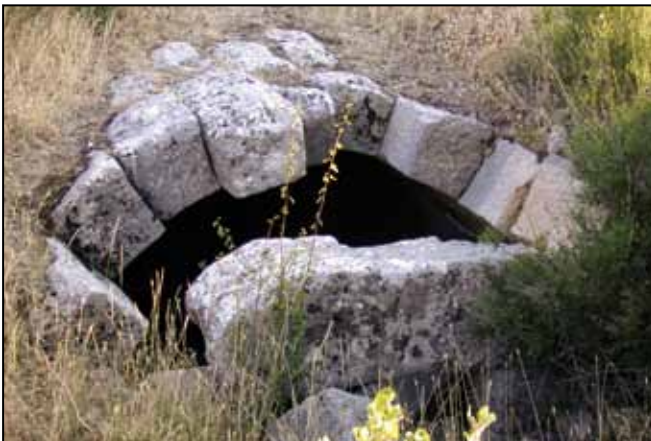
3- Sur İçindeki Tonozlu Mezar Odasının Görünümü.

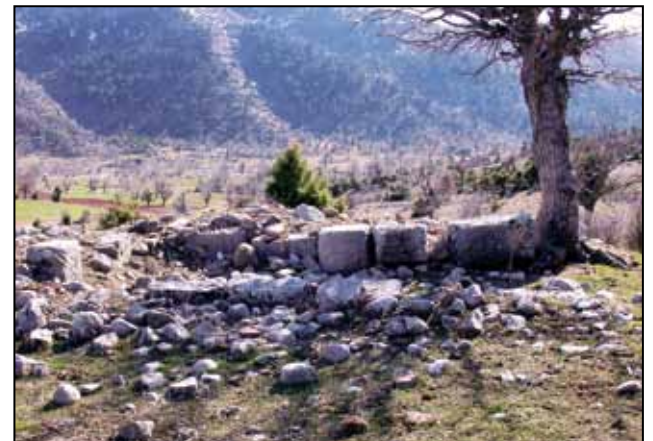
4- Küçük Tepenin Kuzeyindeki Tapınak Kalıntısının Görünümü.

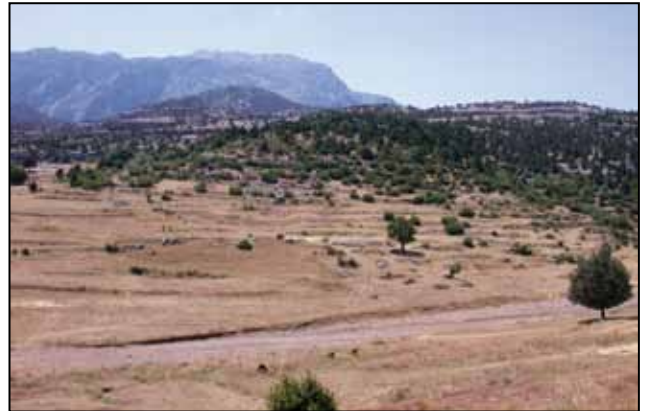
2- Kentin Oturduğu Tepe Güney Doğudan

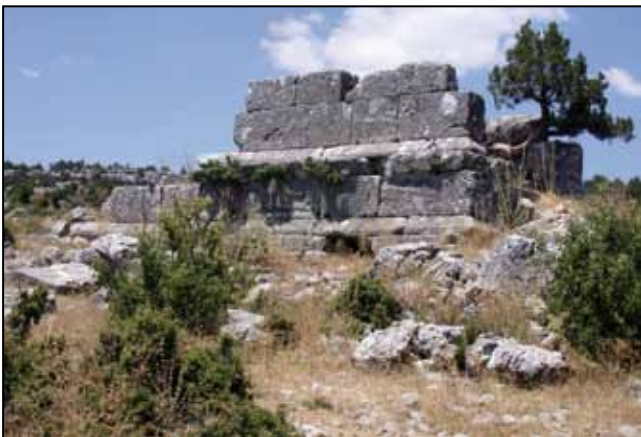
ŞİMDİKİ DURUM : Hereon ve Tonozlu mezarlar fazlaca tahrip edilmiştir.

3- Heronun Güneydoğudan Görünümü.

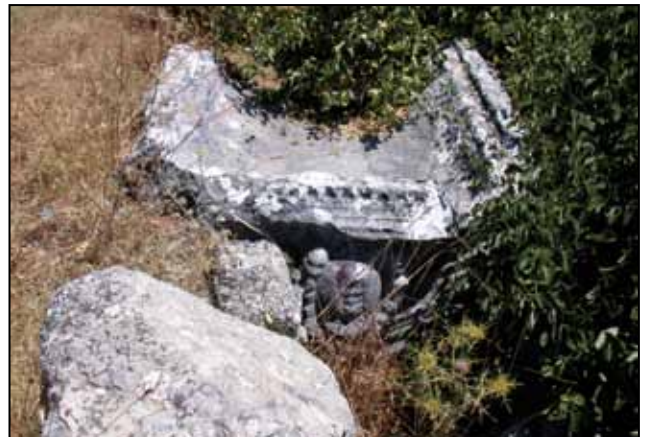
4- Hereon Kenarında Ters Dönmüş Meduzalı Lahit Kapağı.

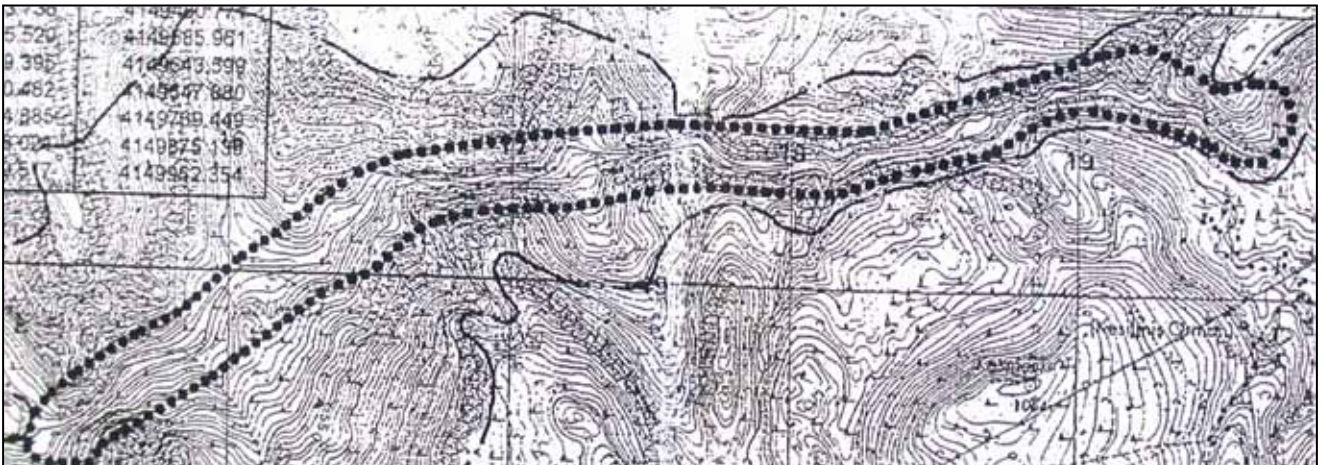
AVRUPA KONSEYİ	DOĞAL VE KÜLTÜREL VARLIKLARI KORUMA ENVANTERİ	D.K.V.K.E.	SİT	ENVANTER NO : 2006/1		
TÜRKİYE	KÜLTÜR VARLIKLARI VE MÜZELER GENEL MÜDÜRLÜĞÜ			HARİTA NO : ISPARTA M-26 C 4		
İLİ : ISPARTA	İLÇESİ : SÜTÇÜLER	MAHALLE - KÖY VEYA MEVKİİ: Aşağı Yaylabel - Kilise Mevkisi	KADASTRO			
			PAFTA :-	ADA :-	PARSEL :-	
ADI : AŞAĞI YAYLABEL KAYA KİLİSELERİ						
GENEL TANIM : Kaya kiliseleri, Sütçüler İlçesi, Aşağı Yaylabel Köyü sınırları içinde, Sarıkök Mahallesi'ne yaklaşık 5 km. mesafede, Kesme'ye giden karayolunun kuş uçuşu yaklaşık 2 km. doğusunda Kilise Kayaları denilen mevkide yer almaktadır. Doğal kaya oyukları, içerisi sıvanarak tapınma mekanı olarak kullanılmıştır. Büyük kilise , yaklaşık 15 m. genişliğinde ve 10 m. derinliğindedir. Doğu – batı aksında olan mekan, doğuya doğru daralarak ilerlemektedir. Daha önce yan duvarları ve üst örtüsü tamamen fresklerle kaplı olduğu anlaşılan kaya kilisesinin, günümüze yalnızca kuzey duvarında Meryem ve kucağında çocuk İsa betimlemeli bir figür ile Gabriel olduğu tahmin edilen kanatlı bir melek figürü vardır. Figürlerin etrafı geyoş motifli bordür ile çevrelenmiştir. Geyoşlar içerisine, kolları uçlara doğru genişleyen haçları işlenmiştir. Fresklerde kırmızı, siyah, yeşil ve sarı boya kullanılmıştır. Küçük Kilise ; büyük kilisenin 20 m. kadar güneyinde, yaklaşık 3 m. genişliğinde ve 3 m. derinliğinde yine doğuya doğru daralan, aynı amaçla kullanılmış ikinci bir kilise mekanı daha bulunmaktadır. Güney tavanında bulunan freskleri günümüze ulaşabilmiştir. İsa ve Havarilerinin konu alındığı freskler oldukça tahrip edilmiştir. Tasvir edilen figürler ve konusu tahribat nedeniyle tam olarak anlaşılabilir değildir. Freskler doğa ve insan tahribatı görmüştür. Her iki kaya kilisesi de muhtemelen, Erken Hıristiyanlık döneminde ibadet yeri olarak kullanılmış olmalıdır.

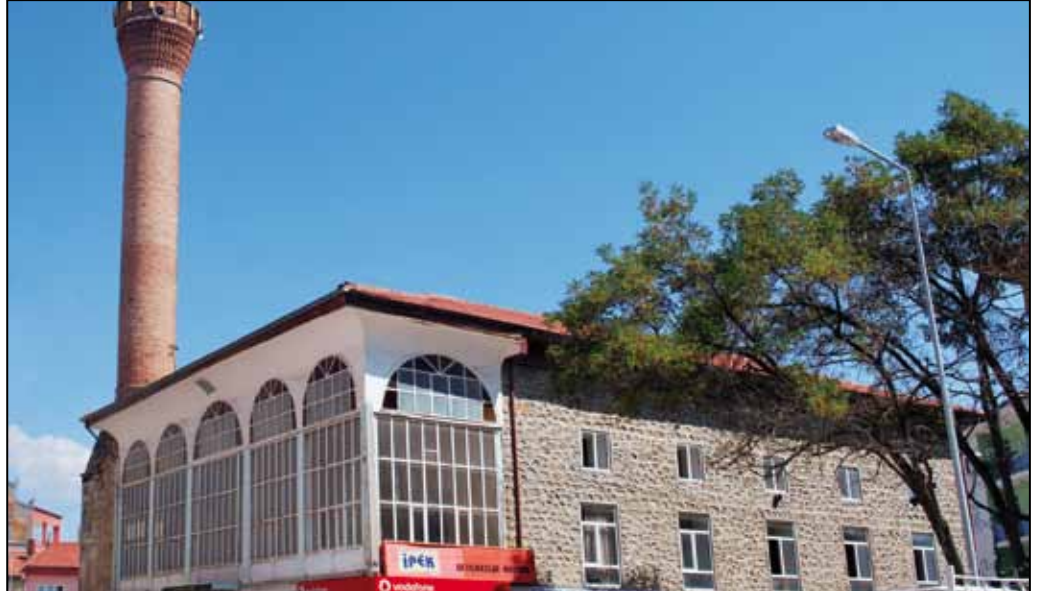
GENEL TANIM: Dikdörtgen planlı ve beşik çatılı caminin alt katında dükkanlar vardır. Minare tuğla örgü olup kaide devşirme malzemedenyapılmış ve dikdörtgen şeklidir. Şerefe tuğlalar üstüste çıkarak dış şeklinde süsleme meydana getirir. Klasik üslupla yapının tavan süslemeleri ahşap çitalarla yapılmıştır.

GÖZLEMLER: Dış duvarlar ve içi onarılan cami sağlam durumdadır. Alt katta dükkanlar vardır. Doğu cepheye tuvalet inşa edilmektedir.

AYRINTILI TANIM: Kürt Camii veya Alaca Mescit olarak adlandırılan cami dikdörtgen planlıdır. Dış duvarlar taşla yapılmış ve dış yüzeyleri harçla derz edilmiştir. Batı cephesinde ve doğu cephesinde altta büyük beş, üstlerinde birer küçük beş tane dikdörtgen pencere vardır. Yapının alt katı dükkan olarak kullanılmaktadır. Kuzey cephede yer alan son cemaat yeri camekânla kaplanmış olup giriş merdiveni üstü ve yanlar ahşap çita ile süslenmiştir. Ortada ise tavan göbeği kırmızı beyaz boyalıdır. Caminin içi ahşap sütunlu ve üç bölümlüdür. Arka tarafta ahşap ikinci kat vardır. Tavan ortada dikdörtgen çapraz çitalarla süslenmiş, yanlarda birbiri içine geçen geometrik desenlidir. Caminin kuzeydoğu köşesinde kaidesi dikdörtgen ve devşirme malzemeli minarenin gövde ve şerefsi tuğla ile örtülmüştür.

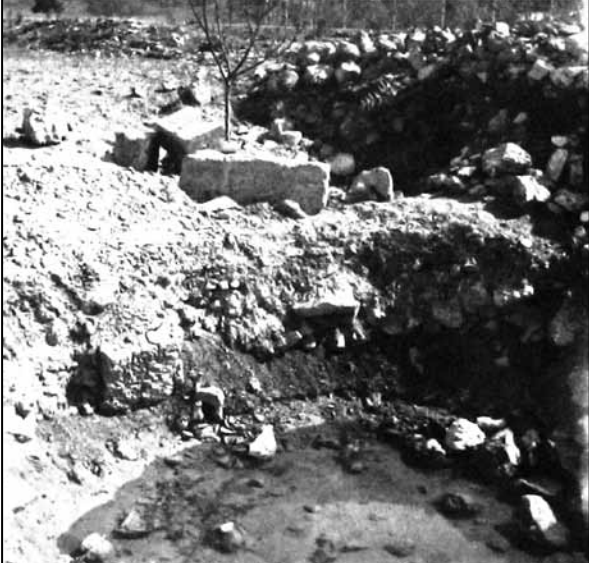
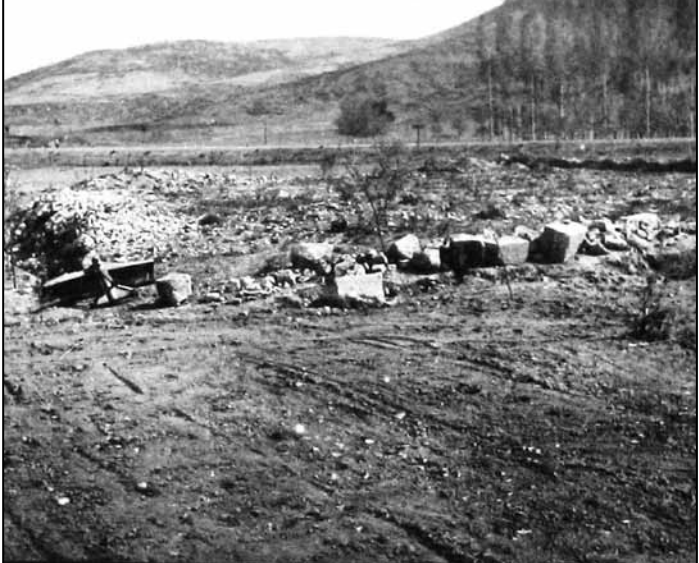
BUGÜNKÜ SAHİBİ: Karayolları Genel Müdürlüğü				BAKIMINDAN SORUMLU OLMASI GEREKEN KURULUŞ: Karayolları Genel Müdürlüğü								
YAPILAN ONARIMLAR: -												
AYRINTILI TANIM: Şarkikaraağaç- Beyşehir asfaltının 12.km. de Şarkikaraağaç'a bağlı Yassibel Köyü sınırları içerisinde Fele Pınarı başındadır Kervansaray Alanya-Antalya-Burdur-Isparta_konya-Aksaray-Kayseri-Sivas-Erzincan-Erzurum güzergahında yer almakta olup, Selçuklu dönemine aittir. Civardaki köylüler bu yapıdan "Han" olarak bahsetmektedirler. Bu gün toprak yüzeyinde bulun-tusu kalmamıştır. Kuzey-güney doğrultusunda uzandığı tahmin edilmektedir. Hanın kuzey doğu kısmının temelleri 1 metre boyunda ve 20-30 cm. eninde ardıc ağacından yapılan kazıklar üzerine oturtulmuştur. Binanın diğer kısımlarının bu şekilde olup, olmadığı tam olarak biline-memektedir. Binanın duvarlarının dış yüzeyi büyük blok taşlardan iç kısımlarının ise daha küçük moloz taşlardan yapılmış olduğu anlaşılmaktadır. Buradan 15 yıl önce çıkartılan bir su havuzu (yalak), bu Hanın açık avlulu bir kervansaray olduğunu göstermektedir. Hanın taşları sökü-lerek civardaki yerleşim yerlerinde kullanılmıştır. Büyük bir tahribat söz konusudur.

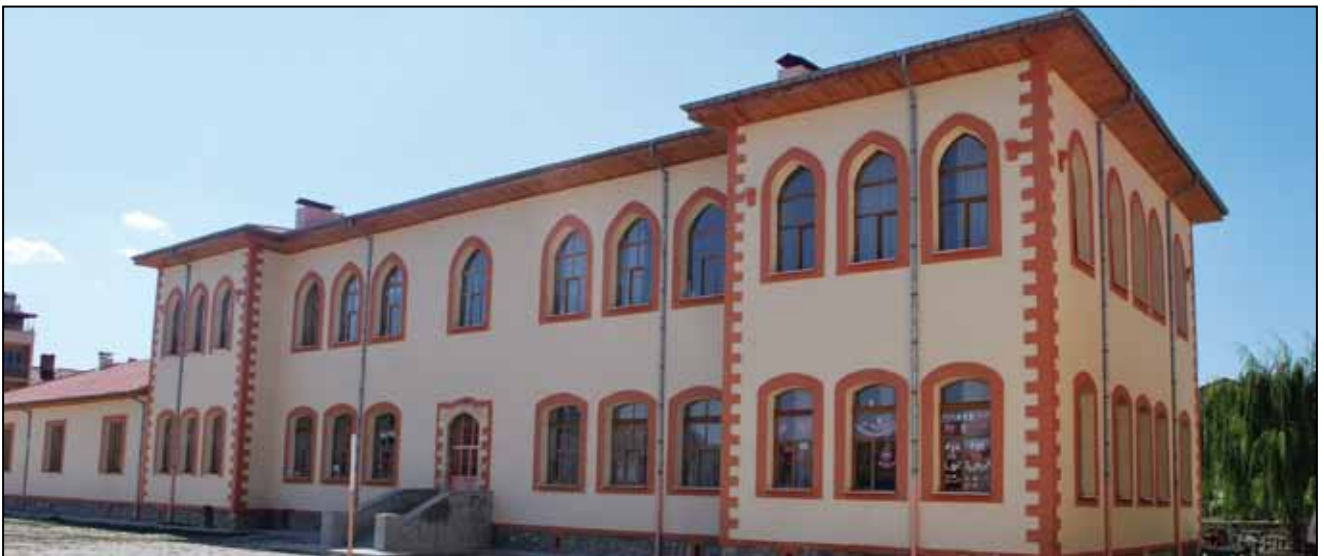
GENEL TANIM: Bahçeli kargir bina bodrum+ iki katlıdır. Bina kuzey doğu, güney-batı doğrultusunda durmaktadır. Alt ve üst kat pencereleri kemerlidir. Duvar örgü tekniği köşeleri taş bağlantılı ve duvar yüzeyleri dolu tuğla ile örülmüştür. Kuzey-batı yanındaki ana giriş kapısı silmeli yontulmuş yöreye han taştan yapılmıştır.

GÖZLEMLER: Binanın iç ve dış sıvası çatı ve saçakları, ahşap tavan, taban ve kapı pencereleri yıpranmış ve onarım ihtiyacı vardır. Taşıyıcı duvarları sağlamdır.

AYRINTILI TANIM: Bina uzey- doğu, güney- batı doğrultusunda uzanan Dikdörtgen planlı bodrum+ 2 katlıdır. Zemin kat pencereleri basık, üst kat pencereleri basık sivri kemerlidir. Dışta taşıyıcı duvarlar taşı, tuğla ve harçla yapılmıştır. Tavan, taban, merdivenler ve kapı pencere doğramaları ahşaptır. Kuzey-batı taraftaki ana giriş kapısı yöreye has sarı renkli taştan silmeli biçimde yapılarak anıtsal bir biçim kazandırılmıştır. Ana giriş kapısının tam karşısındaki üst kata çıkan üçlü ahşap merdiven ve merdivenin altından arka bahçeye açılan kapı bulunmaktadır. Merdivenin korkuluk parmaklıkları ve küpeşteki ahşap çatı kırma çatı olup marsilya kiremidi ile örtülüdür. Okul binası 2001 yılında tescil edilen hükümet konağı ile çağdaş olup plan ve yapı tekniği ile birbirine benzerler.

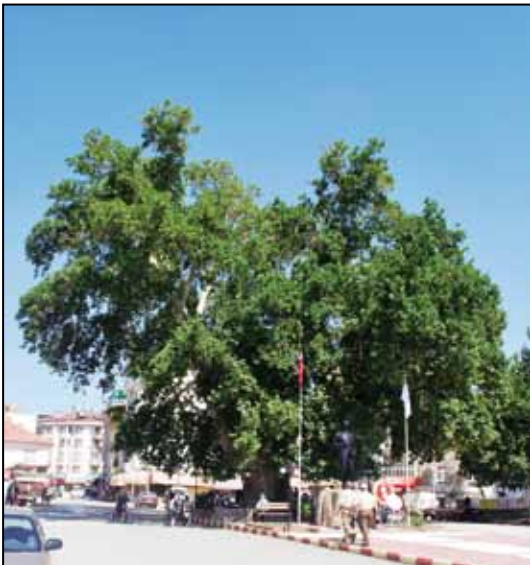
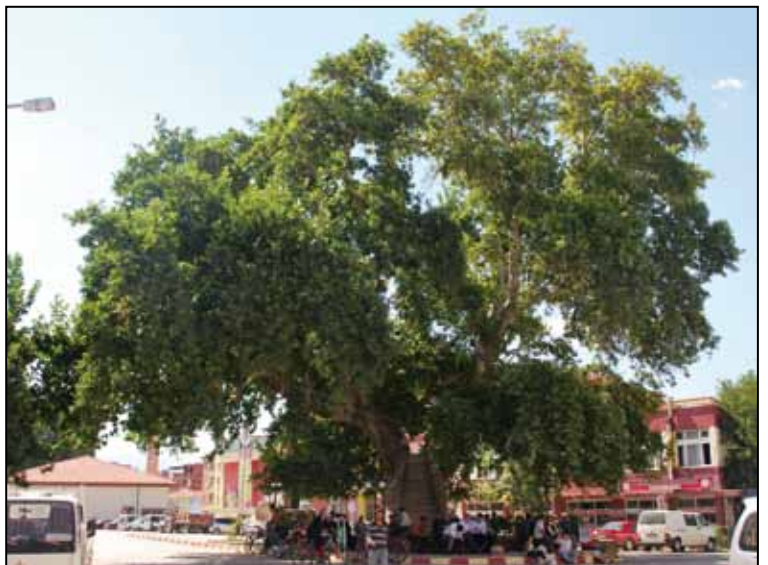
GENEL TANIM: Isparta İli Şarkikaraağaç İlçesi Cumhuriyet Meydanında meydana Ataturk heykelinin arkasındaki tescilli Eski Hükümet Konağı önünde refüj alanı içinde yer almaktadır. Yaklaşık 13-15m. Yükseklikteki çınarın dallarının genişliği 15metre dir.

GÖZLEMLER: Çınar ağacının gövdesi üzerine yapılmış olan şelale ve havuz yapısı ağacın çürümmesine neden olabilir kurtuluş savaşı sırasında cezalandırılanların bu çınar ağacında idam edildiği halk tarafından anlatılmaktadır.

AYRINTILI TANIM: Isparta İli Şarkikaraağaç İlçesi, Cumhuriyet meydanında (Yukarı Çarşı) yer alan 1 numaralı çınar ağacı yaklaşık 13- 15metre yüksekliktedir. Dalların genişliği yaklaşık 15metre civarındadır. Meydandaki Atatürk büstünün arkasında kalan ağaç, belediyenin gerçekleştirdiği çevre düzenleme çalışmalarıyla meydanın tam ortasında bir refüj alanı içerisinde bırakılmış ve böylece refüjün iki tarafından geçen ana caddeden kurtularak koruma altına alınmıştır. Belediye tarafından yapılan bir çalışmayla ağacın gövdesi üzerine betondan yapılmış bir hat üzerinde bir şelale oluşturulmuş ve pompa yardımıyla yükselen basınçlı su ağacın batı yüzeyinden aşağıdaki yine betondan yapılan su havuzuna aktarılmakta ve su devir-daim ederek işlemin sürekliliği sağlanmıştır. Ayrıca ağacın 2 metre doğusunda inşa edilmiş çeşme yapısı halka hizmet vermektedir.

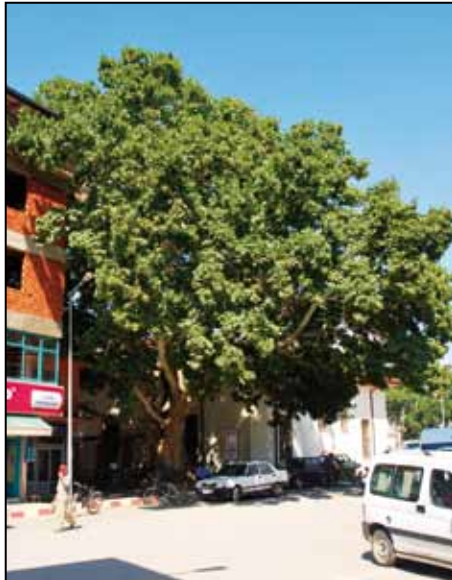
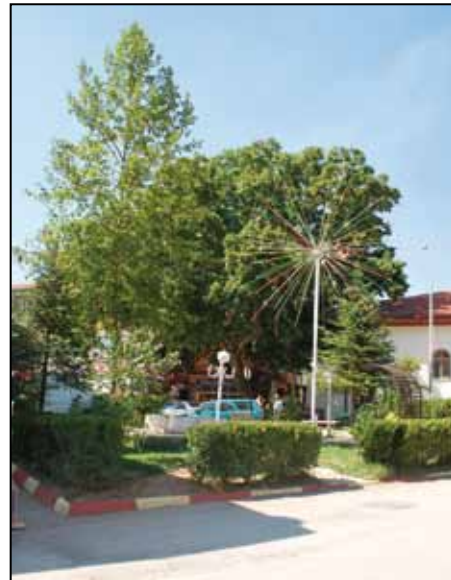
GENEL TANIM: Ispartanın Şarkikaraağaç İlçesi Cumhuriyet Meydanında Sultan Fatih Cami bahçesinde yer almaktadır. Yaklaşık 15 metre yüksekliğinde olan çınar ağacının dallarının genişliği 16-18 metre kadardır.

AYRINTILI TANIM: Isparta İli, Şarkikaraağaç İlçesi, Cumhuriyet Meydanı'nda (Aşağı Çarşı) bulunan ve Antalya Kültür ve Tabiat Varlıklarını Koruma Bölge Kurulu tarafından tescillenen 10 Pafta, 61 Ada, 1 Parselde bulunan Sultan Fatih Camii (Camii Kebir) bahçesinde caminin batı tarafında, Güneybatı köşesinde yer alır. Yaklaşık 15 metre yüksekliğinde olan çınar ağacının dallarının genişliği 16-18 metre kadardır.

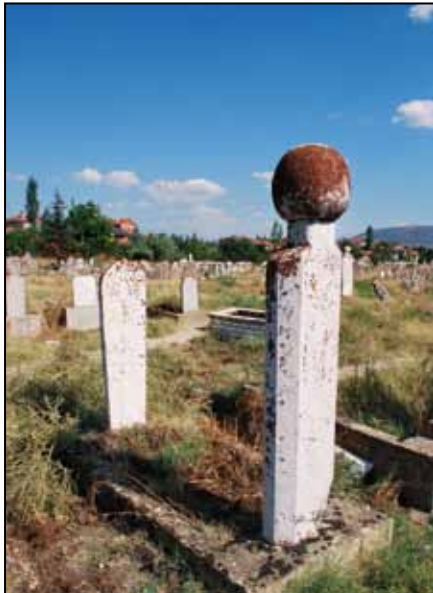
GENEL TANIM: Mezarlık alanı içerisinde geçmişten günümüze çeşitli dönemlere ait pek çok mezarın yer aldığı, Özellikle basit yerel ve büyük boyutta kayrak taşı kullanılarak mezarlar oluşturulmuştur

AYRINTILI TANIM: Mezarlık alanı içerisinde geçmişten günümüze çeşitli dönemlere ait pek çok mezarın yer aldığı, özellikle basit yerel ve büyük boyutta kayrak taşı kullanılarak mezarların oluşturulduğu görülmüştür. Çok az sayıda da olsa bazı mezarların üst tarafı sarıklı ve aynasında eski harflerin bulunduğu düzgün kesme taşların uzun dikdörtgen dolu bazıları ise sivri kemerlidir. Mezarlık alanı oldukça bakımsız olup, Mezar taşlarının onarılarak özgün hale getirilmesi mezar aralarında sınırların belirlenmesi. Mezarlık alanı içerisindeki bitkilerin temizlenmesi ve alanın genel peyzajının yapılması gerekmektedir.

GÖZLEMLER: Mezarlık alanı içerisindeki bitkilerin temizlenmesi alanın ve binanın genel peyzajının yapılması gerekmektedir.

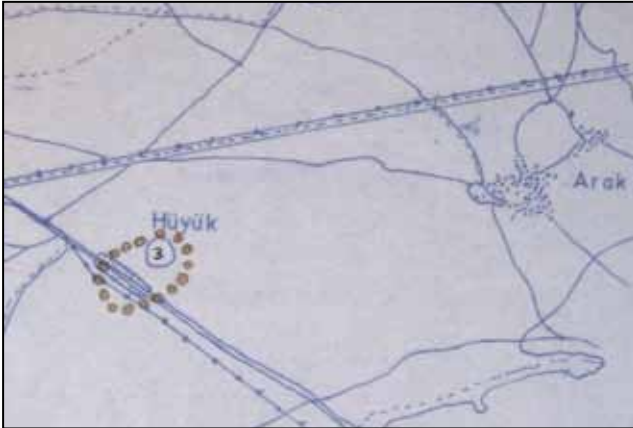
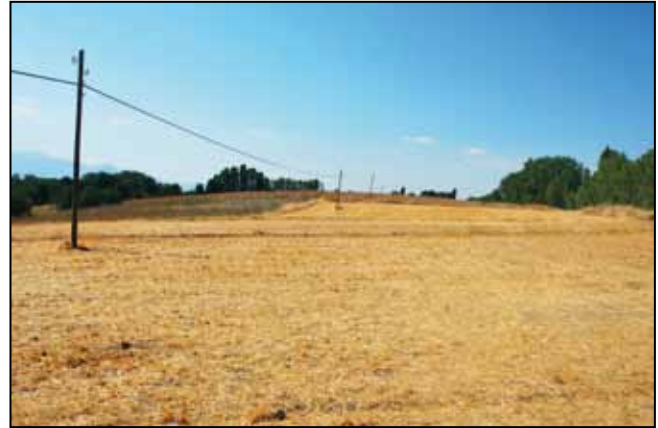
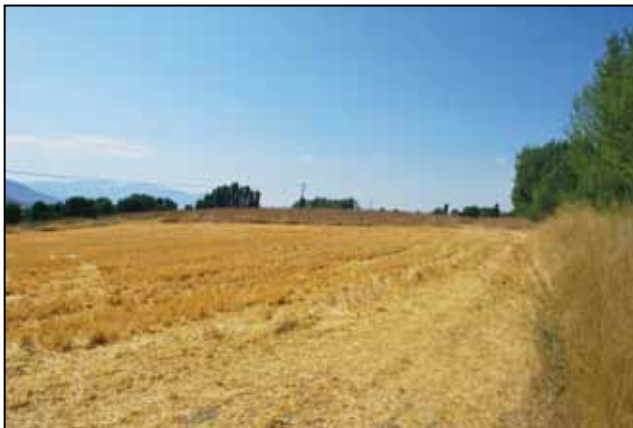
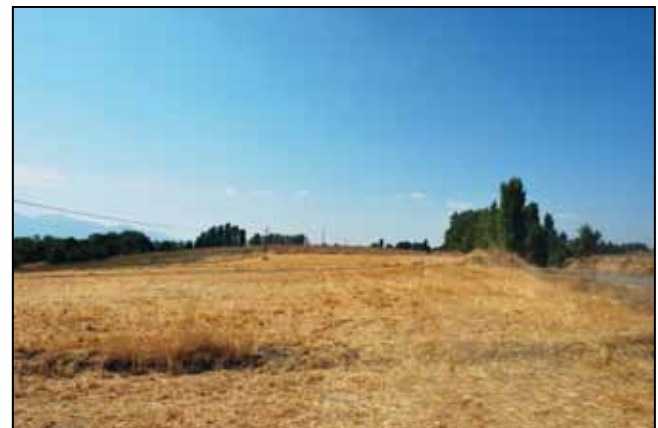
ADI: ARAKLI HÖYÜK

GENEL TANIM: Köyün güneyindedir. Isparta-Konya karayolunun ortasından geçmektedir. Şarkikaraağaç'a 5 km. kadar uzaklıktadır. Çok geniş bir alanı kaplayan Höyük 110x300 m. boyutlarında ve 5-6 m. yüksekliğindedir. Üzerinde tarımı yapılması ve ortasından karayolu geçmesi nedeniyle tahribat yoktur. İlk tunç çağı ve kalkolitik çağ seramikleri örnekleri veriyor. Kırmızı boya astarlı seramiklerin hamurları taşçıklıdır. Ayrıca höyük üzerinde geç devir seramik örnekleri de vardır.

ŞİMDİKİ TEHLİKELER: Kaçak kazı

ŞİMDİKİ DURUM : İyi

GÖZLEMLER : Höyük Üzerinde tarım yapılıyor. Ortasından geçen yolun kenarları ağaçlandırılmıştır.

ÖNERİLEN KORUMA : Arkeolojik Sit

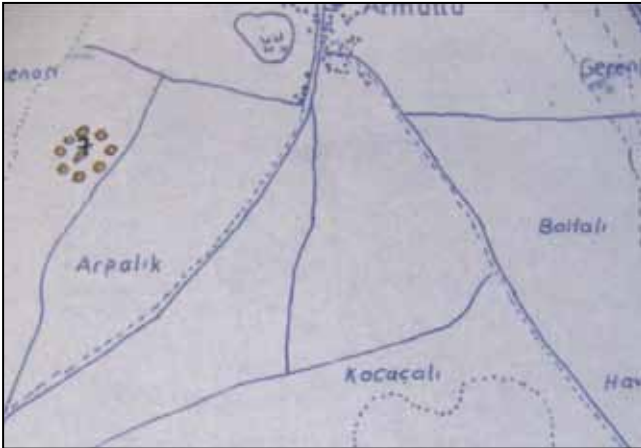
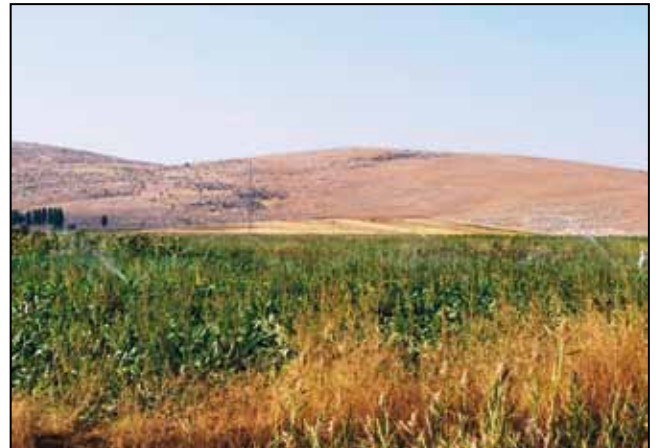
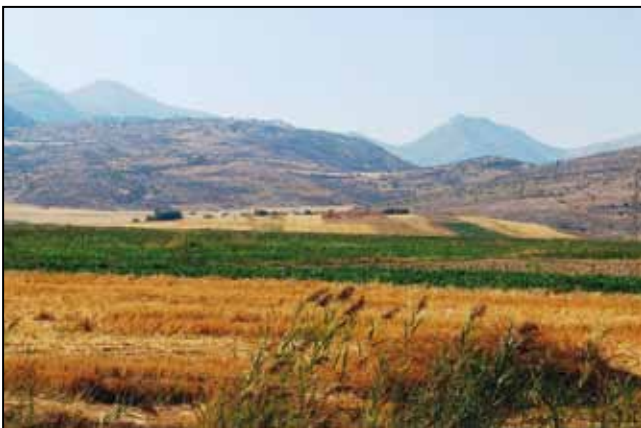
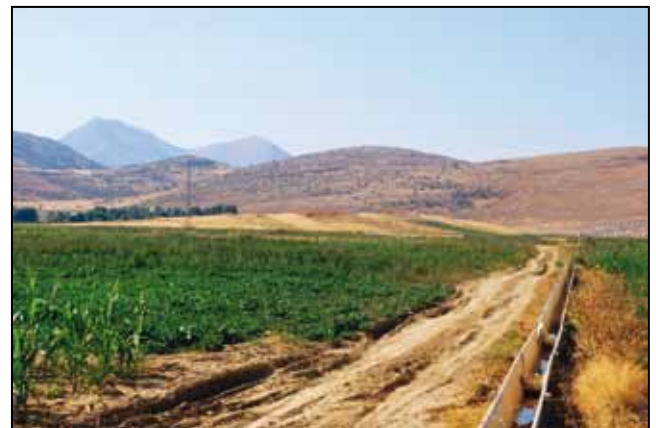
ADI: ARMUTLU HÖYÜK

GENEL TANIM: Armutlu Köyünün 1 km. batısındadır. Ova üzerinde olan höyüğün yükselişi yaklaşık 8-10 m. civarındadır. Üzerinde tarım yapılmaktadır. Boyutları 150x200 m. olan höyük tarım yapılması nedeniyle tahrip olmuştur. Yüzeysel kalıntıları tunç çağından itibaren seramik örnekleri vermektedir. Gri-siyah seramik yanında kırmızı boya astarlı parçalar da çok miktarda bulunmaktadır.

ŞİMDİKİ TEHLİKELER: Tarıma dayalı

ŞİMDİKİ DURUM : İyi

GÖZLEMLER : Üzerinde tarım yapılan höyük iyi durumdadır.

ÖNERİLEN KORUMA : Arkeolojik Sit

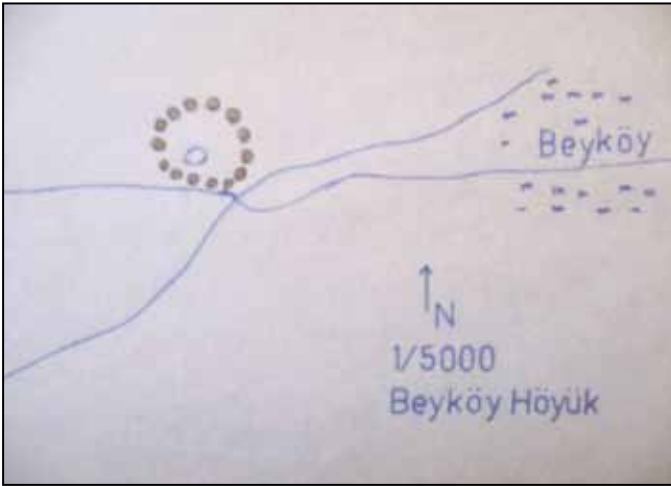
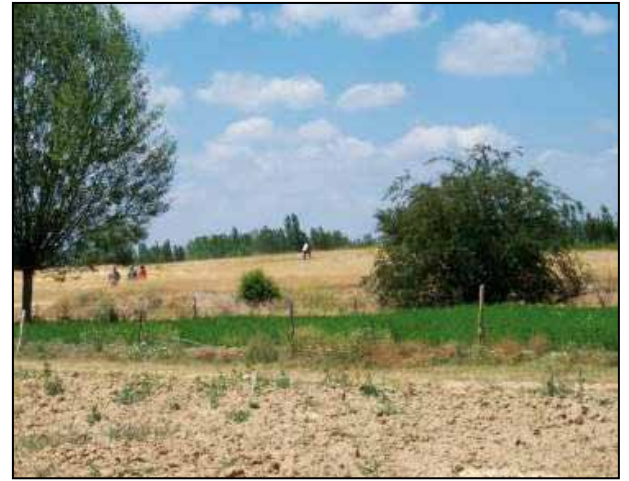
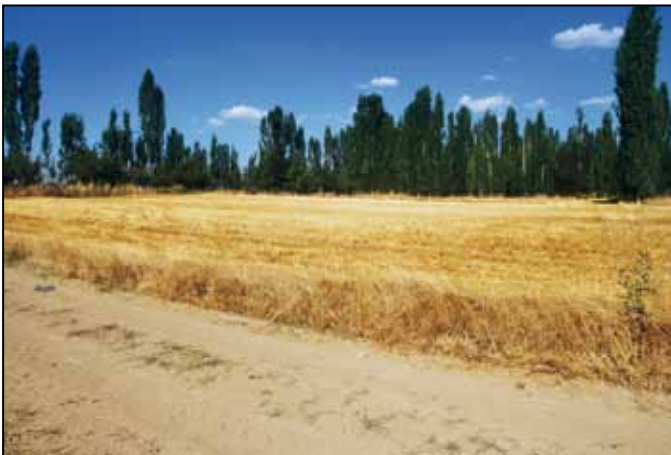
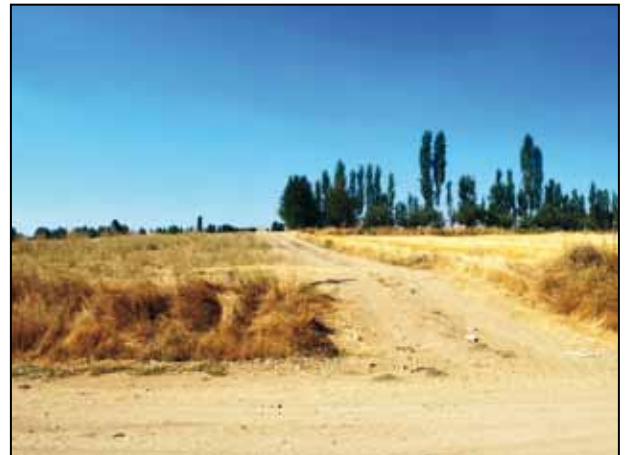
AVRUPA KONSEYİ	DOĞAL VE KÜLTÜREL VARLIKLARI KORUMA ENVANTERİ	D.K.V.K.E.	SİT	ENVANTER NO : 15
TÜRKİYE	KÜLTÜR VARLIKLARI VE MÜZELER GENEL MÜDÜRLÜĞÜ			HARİTA NO : 1
İLİ : ISPARTA	İLÇESİ : Şarkikaraağaç	MAHALLE - KÖY VEYA MEVKİİ: BEYKÖY	KADASTRO	
			PAFTA:	ADA:
				PARSEL:
ADI: BEYKÖY HÖYÜK				
GENEL TANIM: Şarkikaraağaç'ın 3 km. güneydoğusunda yer alan Beyköyün 500 m. batısında Çiçekpınar (donarşa) yolu üzerinde yer alır. Üzerinde tarım yapılan höyük aşınmıştır. Sınırları tam olarak belirlenemeyen höyük üzerinde az sayıda ince taşçıklı, bitki ve kireç katkılı hamurlu, açık kahverengi boya astarlı, iyi açkılı iyi pişmiş ilk kalkolitik çağ keramiği ili kuvvetli bir İTÇ ₁ çağı keramikleri bulunmaktadır. Ayrıca az sayıda İTÇ ₂ keramiğide vardır.				
ŞİMDİKİ TEHLİKELER: Kaçak kazı				
ŞİMDİKİ DURUM : Tarım yapılıyor.				
SİT POTANSİYELİ : İyi			KORUMA DERECEŚİ : I	
ŞİMDİKİ KORUMA : Yok			HAZIRLAYANLAR : Durmuş KAYA Arkeolog Sedat HEPER Arkeolog

ÖNERİLEN KORUMA : Arkeolojik Sit			KONTROL EDEN : İlhan ÜNLÜSOY Müze Müdürü	
YAYIN DİZİSİ : M. ÖZSAİT, VI. Araştırma sonuçları Toplantısı , Ankara 1988.S. 303			G.M.E.E.A.Y.K. KARARLARI: ANTALYA KÜLTÜR VE TABİAT VARLIKLARINI KORUMA BÖLGE KURULUNUN 22.05.1990 Gün ve 760 Sayılı Kararıyla Tesciline	
GÖZLEMLER : Üzerinde tarım yapılan höyüğün yükseltisi oldukça azalmıştır.			REVİZYON	
			G.M.E.E.A.Y.K. ONAYI :

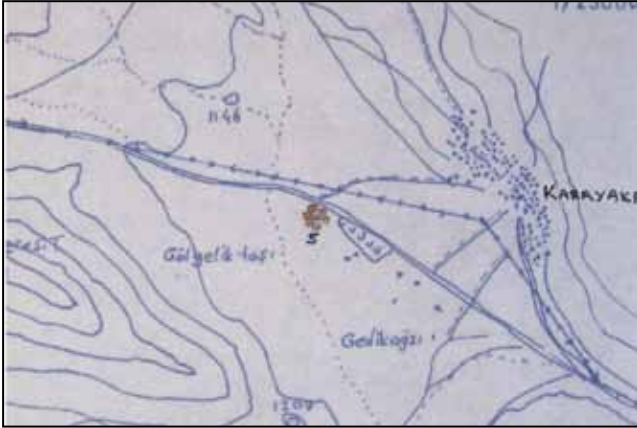
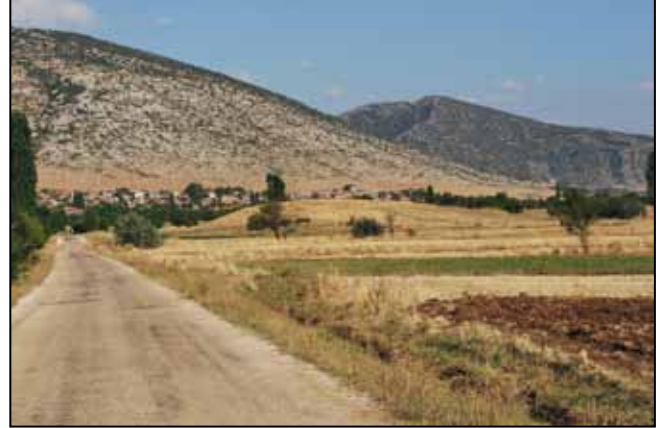
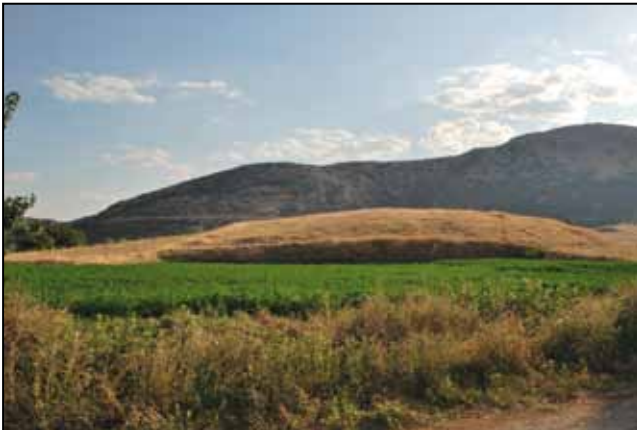
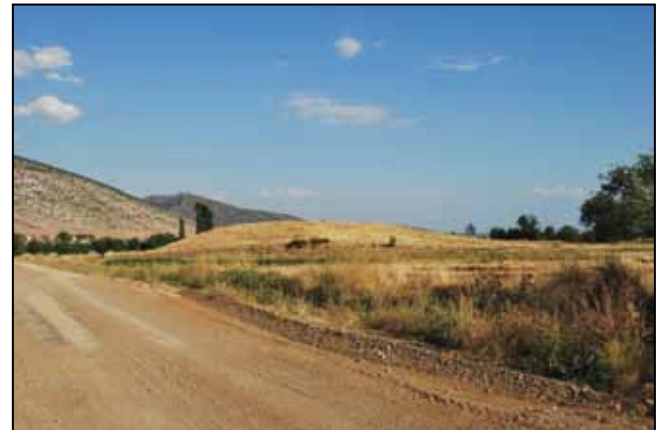
ADI: KARAYAKA HÖYÜK

GENEL TANIM: Karayaka köyünün güneyinde yol ile Beyşehir Gölü arasındadır. Köy mezarlığının 50 m. batısında 6-7 m. yükseltisi olan höyüğün boyutları 50x100 m.dir. Höyük üzerinde tarla ve bahçe tarımı yapılmaktadır. Ayrıca höyük kenarından toprak alınması sebebiyle höyükte büyük tahribat vardır. Yüze buluntularına göre höyükte tunç devrinden itibaren yerleşme olmuştur. Seramik örnekleri kırmızısı boya astarlı ve gri siyah renklidir.

ŞİMDİKİ TEHLİKELER: Kaçak kazı ve toprak alımı.

ŞİMDİKİ DURUM : Höyüğün batı eteği traşlanmıştır.

GÖZLEMLER : Höyüğün batı kenarından toprak alınmıştır. Üzerinde tarım yapılmaktadır.

ÖNERİLEN KORUMA : Arkeolojik Sit

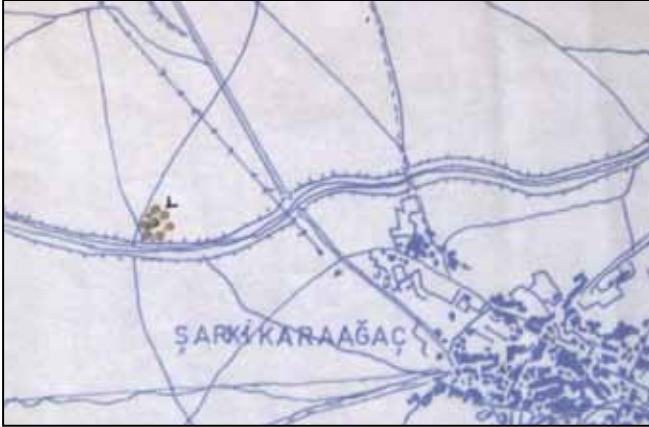
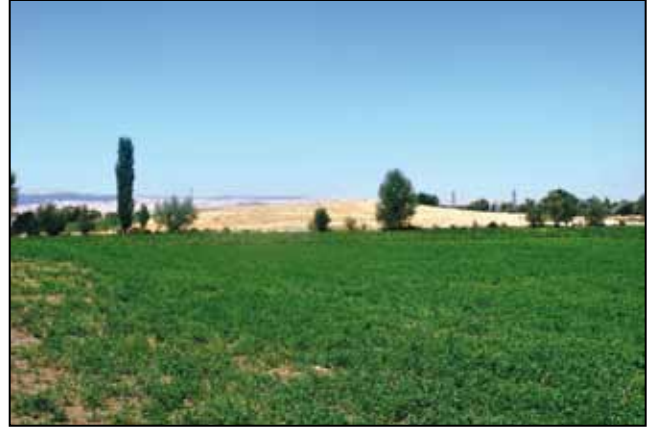
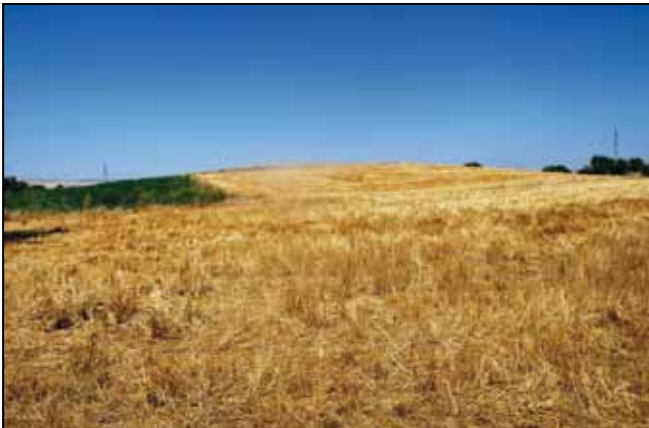
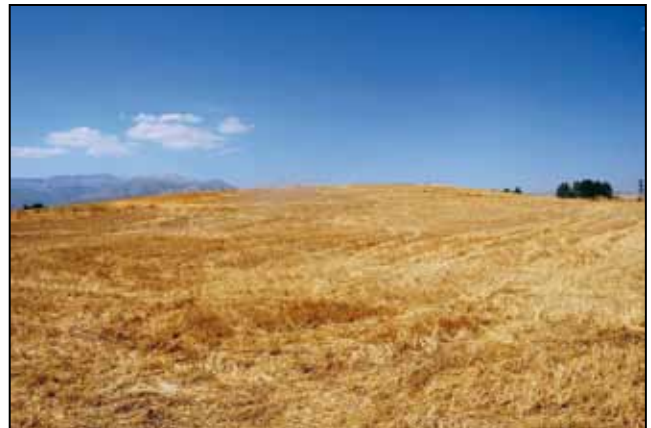
ADI: KARAÇAYIR HÖYÜK I

GENEL TANIM: Şarkikaraağaç ilçesinin 2–2,5 km. güney batısında, Isparta Şarkikaraağaç kara yolunun 2 km. güneyinde Şarkikaraağaç ovasının Karaçayır mevkisindedir. 50 m. güneyinden su kanalı geçmektedir. Geniş bir alanı kaplayan Höyük 150x200 m. boyutlarında ve 8–10 m. yüksekliğindedir. Üzerinde tarla tarımı yapılan Höyükte tahribat olmaktadır. Ele geçen yüzey buluntularına göre ilk tunç devrinden Roma dönemine kadar yerleşme olduğu anlaşılmaktadır. Siyah, gri renkli seramiklerin yanında kırmızı boya astarlı seramikler çok miktarda görülmektedir.

ŞİMDİKİ TEHLİKELER: Kaçak kazı

ŞİMDİKİ DURUM : Tarıma dayalı

ÖNERİLEN KORUMA : Arkeolojik Sit

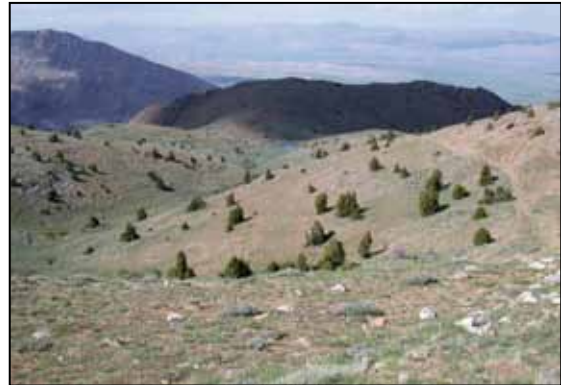
2- Anaboura kentinin oturduğu vadinin güneyden görünümü

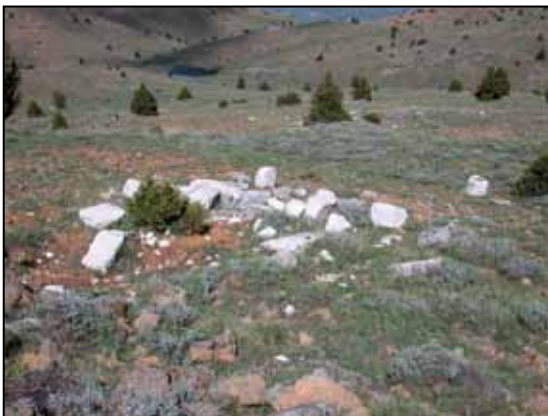
3- Anaboura kentindeki Tapınağın kuzeyden görünümü

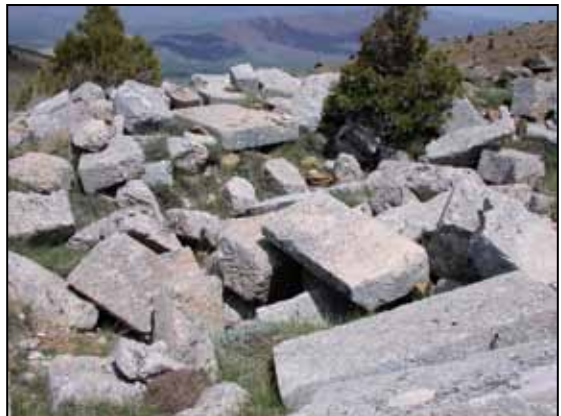
4- Tiyatro olarak adlandırılan toplantı alanı
